Aportes de los estudios arqueométricos a la identificación de la proveniencia y temporalidad del pecio El Ángel, Banco Chinchorro, México.

CYANIS 2021

I CONGRESO IBEROAMERICANO DE ARQUEOLOGÍA
NÁUTICA Y SUBACUÁTICA

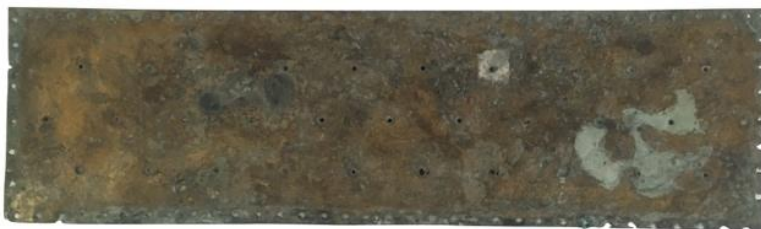
Fig. SEQ Fig. * ARABIC 15 Lámina de Muntz asociada al forro externo del pecio, archivo INAH/SAS.

una relación de composición aproximada de 60% Cu y 40% Zn en seis de las muestras, mientras que la restante (EP-5) fue manufacturada con una aleación de 63% Cu y 37% Zn. Esta última tiene una composición similar a la reportada para el caso del *Snow Squall*, el cual fue laminado en 1862 y reparado en 1864 (O'Guinness et al. 2010: 112).

A partir de los análisis de texturas por medio de difracción de rayos X (XRD), se determinó que la mayor parte de las muestras del sitio fueron manufacturadas por laminado en caliente, con las características de los especímenes mencionados por Hatherly et al. (1986), laminados entre 350 °C y 550 °C. El único caso que difiere es la muestra EP-5, la cual corresponde a una plancha laminada a temperatura ambiente.

investigación de los sellos y documentación histórica, permite concluir que las planchas son de manufactura británica, en particular de la empresa Muntz. Específicamente, seis muestras de “El Ángel” presentan una técnica de manufactura y aleación que se corresponden con los latones fabricados por Muntz entre 1832 y 1846 (primera patente).
