Desaparición del *Reina Regente*: Causas del hundimiento y propuesta para su localización.

Loss of the *Reina Regente*: Causes of sinking and proposal for its location.

Resumen de comunicación.

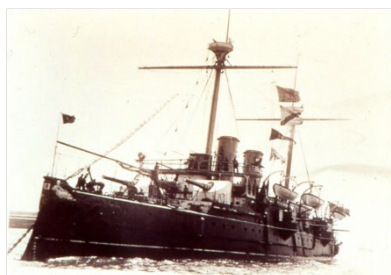
El crucero *Reina Regente* de la Armada Española, botado en 1887, fue un buque de guerra moderno e innovador para la época, de líneas elegantes y con capacidades teóricas de maniobra, autonomía y combate extraordinarias para un buque de su porte (figura 1).

Fig. 1 - Crucero *Reina Regente* (Museo Naval de Madrid. MN-92030)

Prácticamente desde su entrada en servicio, comenzaron a plantearse dudas en cuanto al acierto de su diseño, condiciones de estabilidad, así como de su comportamiento en la mar, que se vieron acentuadas a partir de las importantes modificaciones realizadas en su diseño original. En esencia, estas consistieron en la sustitución de su artillería principal por otra de mayor calibre, lo que supuso un aumento en los pesos

altos del buque. Al respecto, tras el estudio de la curva de estabilidad del *Reina Regente* (CF Villaamil, 1896) y comparando los resultados con criterios actuales (CEFLOT, 2018), se concluye que esta modificación afectó a su estabilidad y comportamiento mariner, aunque sin llegar a comprometer su seguridad en la navegación.

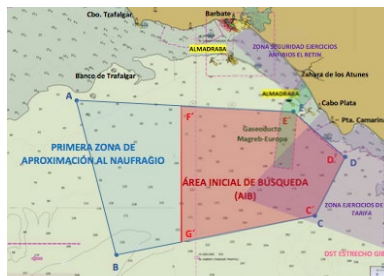
Al analizar documentación de la época, se obtuvo información coherente con la hipótesis anterior. En este sentido, tienen especial importancia las investigaciones realizadas por el CF Aguirre en abril de 1895 (AGMAB 1176/614). Los resultados alcanzados entonces, junto con las hipótesis planteadas referentes a la derrota y causas del naufragio, permiten establecer de forma tentativa una primera aproximación a la zona donde ocurrió el naufragio, situada entre los meridianos de Punta Camarinal y Cabo Trafalgar. Posteriormente, teniendo en cuenta los antecedentes de exploraciones en la zona, se consiguió definir un sector más reducido, que a los fines del estudio se denominó Área Inicial de Búsqueda (AIB) (figura 2).

Fig. 2 - Croquis AIB (elaboración propia sobre visor IDE-IHM).

En los días y semanas posteriores al naufragio, la mar arrojó diversos restos en distintos puntos de la costa. Partiendo de información inédita de estos restos (AGMAB, 1176/614), de la caracterización realizada del temporal del 10 de marzo de 1895, así como de datos oceanográficos y geofísicos de la zona, se ha implementado un modelo físico-matemático de dispersión lagrangiana con el objeto de simular las trayectorias de los restos del naufragio y determinar el punto de partida de dichos objetos, es decir el lugar donde probablemente se hundió el *Reina Regente*. La metodología utilizada se basa en trabajos de investigación anteriores, relacionados con el pecio del *Fougueux* (1805) (Fernández-Montbanc et al, 2018). Los datos obtenidos representan zonas definidas en términos probabilísticos. Aunque en este caso tiene un carácter preliminar, los resultados son coherentes con la reducción de la primera aproximación de zona de naufragio a la AIB, como zona más probable de localización del pecio del *Reina Regente*.
