## **HERRAMIENTA PARA EL DIAGNÓSTICO DE LA CALIDAD RIBEREÑA. SISTEMA DE VENTANIA, ARGENTINA.**

### **TOOL FOR DIAGNOSING RIPARIAN QUALITY. SISTEMA DE VENTANIA, ARGENTINA.**

Dra. Antonela Volonté<sup>1</sup> Dra. Verónica Gil<sup>1</sup>

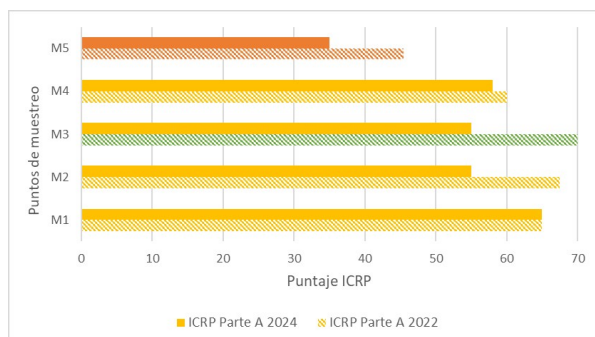
Figura 3. Resultados del ICRP (Parte A) para el periodo 2022 y 2024. Fuente: elaboración propia.

Para ambos periodos (2022 y 2024) la calidad de las riberas varió en los distintos puntos de muestreo abarcando puntajes que se ubican entre buena, intermedia y mala (Figura 3). Esta distinción se da debido a la presencia de especies exóticas, la ausencia o una cobertura inferior al 10% de hierbas palustres y cambios en la naturalidad del canal fluvial, entre otros aspectos.

El primer punto (M1) se localiza sobre el arroyo Del Oro, en una zona que se encuentra dentro de los límites del Parque Provincial E. Tornquist, lo que hace que la intervención antrópica sea escasa. En ambos periodos analizados, la calidad de las riberas tiene un puntaje total de 65 puntos, lo cual representa una calidad intermedia fundamentalmente porque no hay una cobertura total del área ribereña y porque no se encuentran especies nativas, predominando una especie arbustiva invasora del área, la retama (*Spartium junceum*) y árboles exóticos como el álamo (*Populus alba*). Un aspecto relevante de este punto es que el canal principal no se encuentra modificado lo cual resulta positivo en la suma de las características del tramo.

localidad de Villa Ventana. Para el 2022 la calidad de las riberas da como resultado un valor intermedio con puntajes similares: 67,5 puntos en M2 y 70 en M3. Estos puntajes se basan fundamentalmente en la abundancia de especies exóticas relevadas: *Spartium junceum*, *Populus alba*, *Salix sp.* y que la cobertura de hierbas palustres no supera el 50% del tramo. Para el 2024 M2 disminuye la calidad en 12,5 puntos y M3 disminuye 15 puntos. Estas diferencias se dan debido a cambios en la estructura de la vegetación y en la cobertura. En relación con la estructura hay un predominio de especies arbóreas jóvenes de *Populus alba* que se encuentran fuera y dentro del canal. En la figura 4 se observa el mismo sitio del arroyo Las Piedras, en dos ángulos diferentes para cada periodo analizado: a) 2024 y b) 2022.

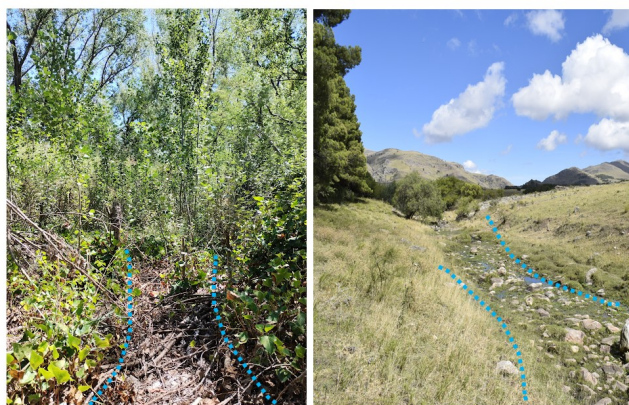
Figura 4. Invasión de *Populus alba* en el arroyo Las Piedras. Fuente: fotografías de las autoras.

especies oportunistas como en este caso, los álamos. En los puntos de muestreo, la dispersión de álamos se asocia más a eventos de sequía que a inundaciones prolongadas. Al disminuir el caudal, se liberan superficies que son rápidamente colonizadas ocupando el mismo lecho del arroyo. En la figura 5 se observan las precipitaciones mensuales para el periodo 2021 – 2024 en la estación meteorológica que se encuentra en el área de estudio. Los valores presentan variaciones estacionales importantes, siendo otoño – invierno los periodos con menor millimetrage. Respecto a los valores anuales hay un descenso marcado, desde el 2021 con 910,28 mm, el 2022 con 820,3 mm y en 2023 687,91 mm. Esto explica en parte, que en el año 2024 se observe un aumento en la población de *Populus alba*, luego de dos años con precipitaciones en descenso.

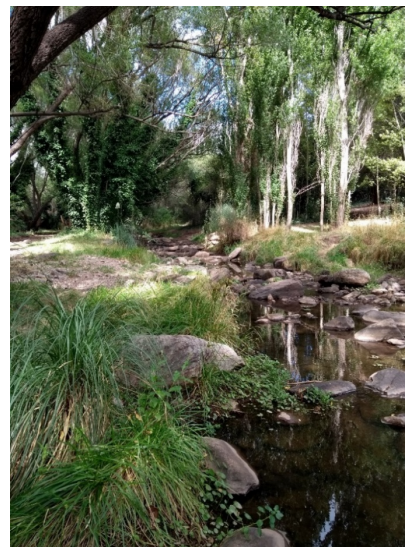
Figura 6. Franja adyacente al arroyo El Belisario cubierta de especies exóticas. Fuente: elaboración propia

Los sitios de muestreo M4 y M5 se encuentran sobre el arroyo El Belisario, en el límite izquierdo de la localidad de Villa Ventana. En este caso, la vegetación aparece estratificada, encontrándose un estrato de herbáceas, uno intermedio de arbustos y el estrato superior integrado por árboles. Al tener agua de manera permanente, a diferencia del arroyo Las Piedras, se encuentran asociaciones de especies hidrófilas como *Senecio bonariensis*. En estos sitios las comunidades exóticas forman una franja longitudinal adyacente al canal superando el 75 % del tramo y hay más del 50% del tramo cubierto con árboles exóticos, principalmente *Populus alba* (Figura 6), estas características hacen que la calidad sea intermedia. Para el año 2024, las características de M4 se mantuvieron, aumentando la cantidad de especies exóticas. La calidad de la cubierta es muy baja debido a la ausencia de especies autóctonas producto de la antropización del tramo. El grado de naturalidad del canal fluvial se ve afectado por modificaciones en las terrazas lo cual conlleva una reducción del canal

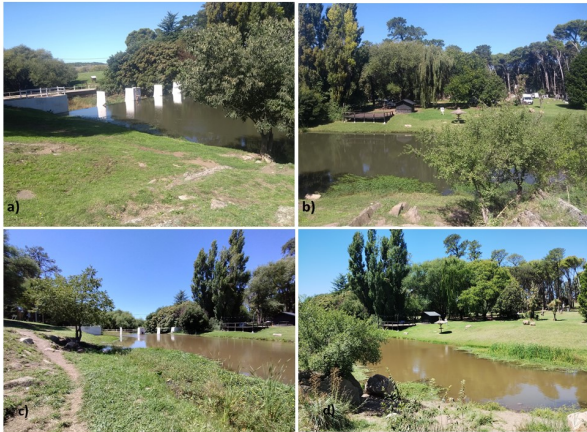
Figura 7. M5 en 2022 (7a y 7b) y 2024 (7c y 7d) donde se observa el dique y la disminución del caudal del arroyo El Belisario. Fuente: fotografías de las autoras

El último sitio de muestreo (M5) se localiza en una zona que se encuentra atravesada por un dique que cumple la función de retener agua para un balneario municipal. Esta zona ha sido intervenida por tareas de limpieza del cauce, eliminando la vegetación ribereña y profundizando el canal en algunos sectores, entre otras obras. Esto ha provocado que la calidad en el 2022 de como resultado mala, no solo porque el canal ha sido modificado y aparece una estructura transversal (dique) sino que también la cubierta de la zona de ribera ha sido eliminada y solo se encuentran algunas especies arbóreas exóticas. En el año 2024 la calidad continúa siendo mala, pero con un puntaje menor ya que más del 50% del tramo está cubierto por árboles exóticos. Es para destacar, que en este periodo hay una cobertura mayor de hierbas palustres y se debe en parte a que las precipitaciones vienen siendo escasas y por ello el caudal mínimo o nulo (Figura 7 a y b corresponden al 2022; c y d al 2024).
