Revista Boliviana de Investigación
Bolivian Research Review

Arquitectura con tierra

El patrimonio industrial en la arquitectura de tierra en Argentina

Carola Herr¹
Guillermo Rolón²

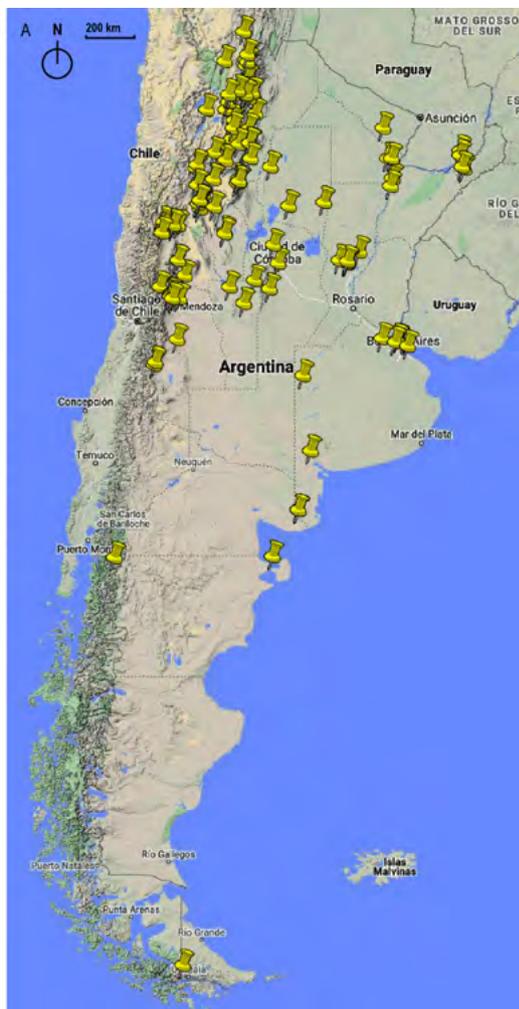
Figura 1. Cantidad y distribución de MHNS construidos con tierra en Argentina. A. Ubicación; B. Relación porcentual respecto del total de MHNS; C. Relación porcentual respecto del total de MHNS para las regiones de Noroeste argentino y Cuyo consideradas conjuntamente. Fuente: Elaboración de autores en base al listado de bienes declarados por la CNMLyBH hasta 2013. Mapa base empleado: Google Maps.

- a) Recorte regional: contempló a ejemplos ubicados dentro las regiones de Cuyo y el Noroeste dado que estas concentran la mayor cantidad de patrimonio construido en tierra hasta el momento (Figura 1).

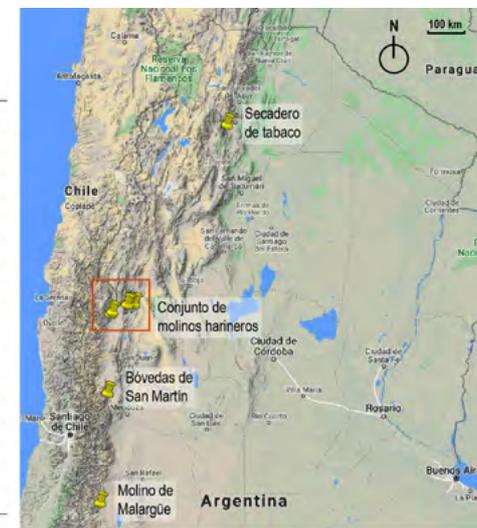
Figura 2. Tabla de Monumentos Históricos Nacionales construidos con tierra según, tipo, cantidad y distribución por provincia. En el mapa: casos de estudio.

Relativo al patrimonio industrial, en el ámbito argentino puede observarse que durante el siglo XIX la tierra constituyó, a través de distintas técnicas, el material de construcción de diversos establecimientos y conjuntos productivos. Con el paso del tiempo estas edificaciones, que incluyeron edificios industriales de muy variados rubros, devinieron en ruinas debido al abandono; o bien fueron refuncionalizadas, cuando esta posibilidad fue factible y económicamente rentable. Algunas de ellas fueron catalogadas y conservadas como MHN (Monumentos Históricos Nacionales) atendiendo a diversos criterios de valoración. Mientras que algunos edificios fueron catalogados por testimoniar un hecho histórico relevante, otros fueron protegidos por constituir un ejemplo representativo de las culturas locales y nacionales. De hecho, numerosos ejemplos del patrimonio construido con tierra forman parte del conjunto de edificios declarados por la CNMLyBH como MHN, así como por organismos provinciales y departamentales pertinentes. Actualmente, estos representan el 26,6% del total (142 MHNs) y están distribuidos en todo el territorio. Pero aquellos que se concentran en las regiones de Cuyo y Noroeste alcanzan al 66,6% (104 MHNs) de la región (156 MHNs) (Figura 1); siendo notoria la representatividad de los edificios religiosos y viviendas singulares, y significativamente menor la relevancia de los edificios de carácter industrial (9,6%) con un total 10 MHNs (Figura 2).

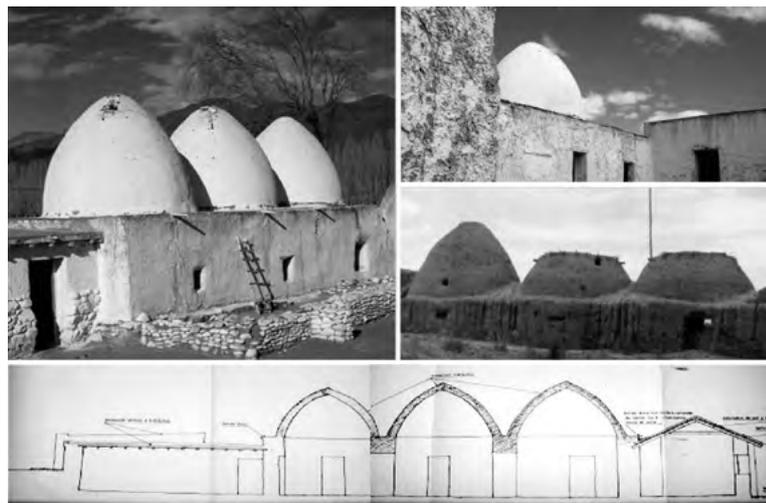
Figura 3: Vistas y corte parcial del conjunto (1987).

Las “Bóvedas de San Martín”, declaradas MHN en 1945, constituyen un conjunto edilicio con forma de U, cuyo cuerpo principal consta de tres espacios semejantes cubiertos por cúpulas peraltadas ojivales, que tuvo un primer intento de restauración durante 1948. Interrumpido por inclemencias climáticas y luego por falta de financiamiento, la constante solicitud para su puesta en valor logró ser concretada en 1957.

Originalmente construida empleando tecnologías de construcción con tierra, la estructura muraria se conforma por mampostería de adobe sobre cimientos de piedra. La mampostería de adobe también fue utilizada para resolver las cubiertas mediante cúpulas empleando el sistema de hileras avanzadas, tecnología de herencia hispana (Abril Revuelta y Lasheras Merino, 2017) que se aplicó en numerosos casos mendocinos (Lacoste et al., 2016), dando lugar a un ejemplar singular de arquitectura vernácula que, con máxima austeridad, pero compleja resolución técnica, pudo dar respuesta a las condicionantes funcionales. No obstante, el abandono de las instalaciones provocó su deterioro y para 1957 dos de las tres bóvedas debieron ser reconstruidas en su totalidad. El ingeniero Chena, a cargo de la intervención, detallaba haber demolido las bóvedas totalmente en ruinas, en tanto “...deberían construirse varias columnas y vigas de cemento [hormigón armado] que aseguren la estabilidad de las bóvedas”⁵. La lectura de la correspondencia permite advertir que se validaba una reconstrucción morfológica, respetando el estilo de la preexistente: “... [Se está] guardando estricto estilo con lo que había y con lo que ha quedado.”⁶; es decir, todo quedará como era. Sin embargo, los trabajos “a fondo”, incluían la introducción

La perdurabilidad de las bóvedas intervenidas no resultó como se esperaba, luego de ser restauradas “medianamente” durante 1974-76 por un Grupo de Artillería de Montaña, el plan de obras de 1987 preveía su reconstrucción total ante el avanzado deterioro⁷. Cabe mencionar que, si bien el informe aludía a la falta de conservación, dejaba entrever que no existía trabajos ni mano de obra especializada para su ejecución y por lo tanto se ajustaría a las condiciones de obra común. Asimismo, la ausencia de documentación acerca de intervención ejecutada con hormigón armado plantea futuros desafíos. Aun cuando el impacto del cambio de materialidad es irreversible, deberá estudiarse el alcance de los desajustes producidos, así como la interacción de dos lógicas constructivas diversas.

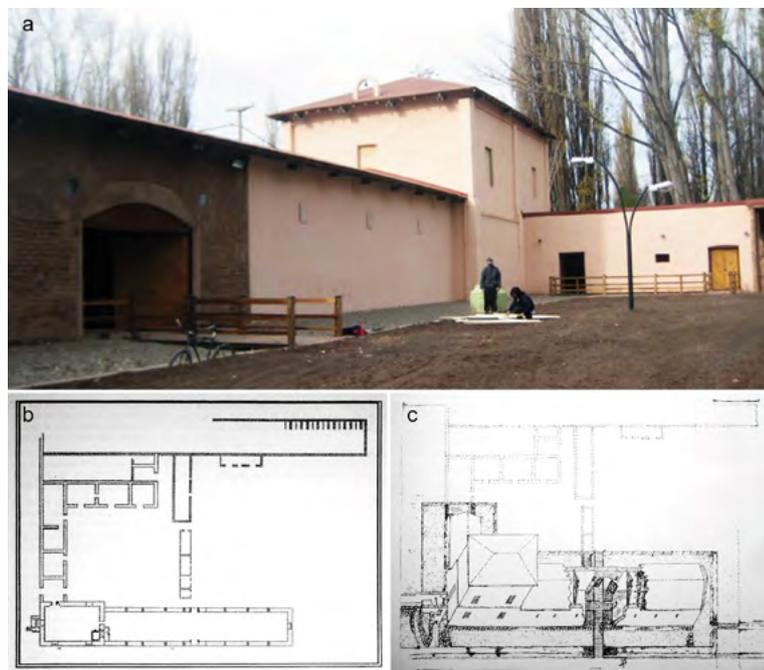
Figura 4. a. Molino Rufino Ortega luego de la restauración de 2012.

Figura 4. b y c. Planta y perspectiva del Molino (sin escala ni orientación) según informe “Molino Malargüe Mendoza. Restauración 2004-2007”. Distrito Cuyo.

La intervención pudo concretarse luego de treinta años, lapso durante el cual se desatendieron los convenios de mantenimiento y tampoco se llevó a cabo el registro del bien (Figura 4). Es así como en la actualidad se carece de documentación de respaldo que dé cuenta de sus características técnicas, morfológicas y formales. La naturaleza ganó terreno, se perdieron los niveles interiores de piso terminado, la permanente erosión borró toda huella acerca de terminaciones del techado y la ruina se convirtió en el documento histórico a indagar. Los restos que se mantuvieron en pie permitieron reconocer un espacio de proporciones rectangulares conformado por muros de mampostería de adobe, con sobrecimientos de piedra. El paramento evidenciaba la existencia de un entresuelo de madera cerrado por una estructura de cabreadas de madera de álamo con cubierta de tierra.

En 1995 concluyó la obra que incorporó a la estructura existente pórticos invertidos de hormigón armado vinculados, tendientes a reforzar su comportamiento estructural, y reconstruyó el techo con materiales y una disposición que difiere de los originales, aun cuando estos subsistían (Marinsalda, 2006). La falta de investigación previa, de archivo y de campo, y el desconocimiento de las lógicas constructivas locales derivaron en una serie de errores proyectuales y luego ejecutivos que, sumados a la falta de mantenimiento, se reflejaron en el colapso parcial de la estructura, cubiertas y aleros⁸.

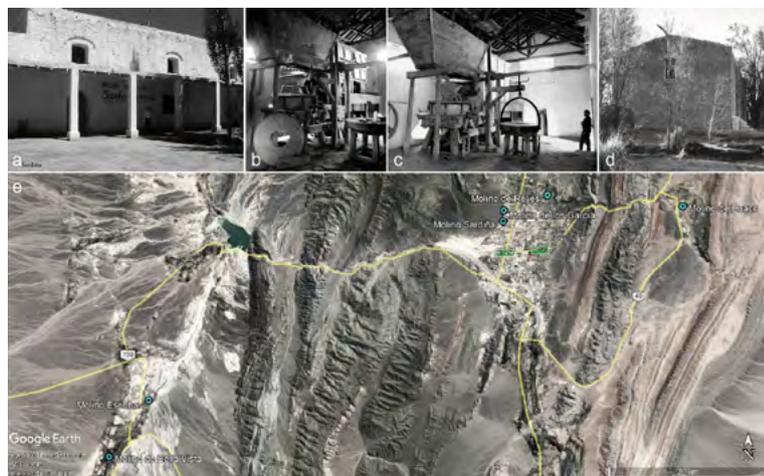
Figura 5. Conjunto de Molinos del Norte sanjuanino. a). Molino de Sardiña; b-c) Molino Reyes; d) Molino Escobar;

Figura 5. e. Ubicación del conjunto de molino harineros.

maquinarias de Francia, Alemania y EEUU (rodillos, poleas, tolvas, etc.) que permitían acelerar los procesos de producción de la industria harinera (Figura 5). Hacia 1890, los molinos cumplían tres turnos de ocho horas, alcanzando a producir localmente un total de 24.000 kg diarios. Tal demanda de uso repercutió en el fomento y desarrollo de una serie de servicios que los locales ofrecían a los trigueros foráneos mientras esperaban su turno para la molienda. Talleres de carros y de herrería, corrales para el descanso y alimento de animales y cuartos de descanso para los trigueros eran algunas de las actividades que se generaban a partir de la industria harinera (Márquez, Gómez y Romero, 2006). Éstas se incorporaron a la dinámica de una economía local, que se mantuvo hasta 1930. A partir de entonces, la actividad comenzó a mermar y para 1950, el rol protagónico de los molinos había cesado. De este modo, se produce el lento abandono de sus instalaciones y con ello se inicia un proceso de deterioro de los bienes, donde su continuidad respondía únicamente al autoabastecimiento.

Constructivamente los molinos responden a una tipología prismática de escala modesta, conformada por sobrecimientos de piedra, estructura muraria de mampostería de adobe, techos de rollizos de álamo, cañas y cubierta de torta de barro. Relativo al estado de conservación, al momento de la declaratoria las patologías más recurrentes se relacionaban con filtraciones de agua por falta de estanqueidad de en la cubierta, humedad por capilaridad, fisuras y grietas⁹.

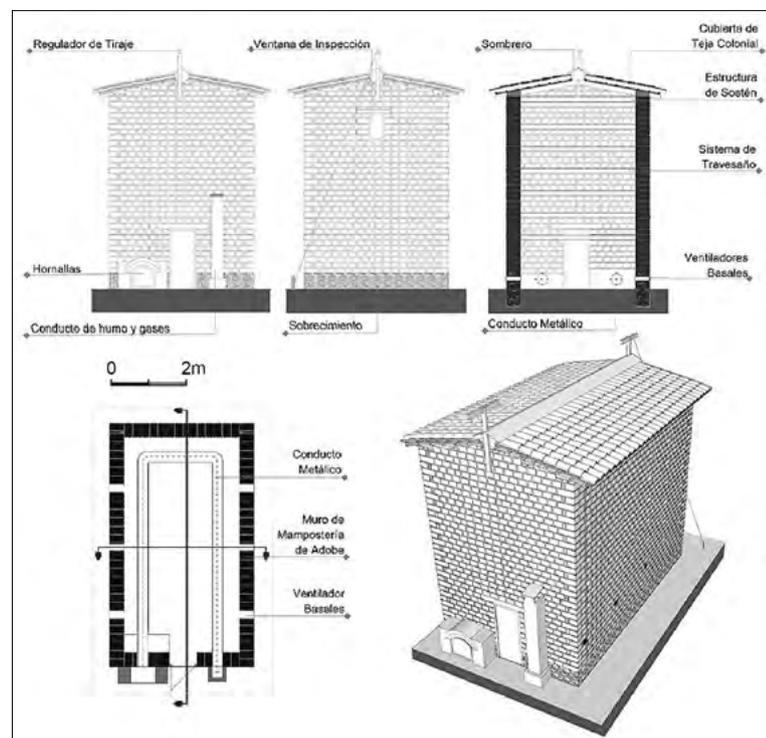
Figura 6. Planimetría de una estufa.

El modelo de estufa original, desarrollado localmente por John R. Whittington de la Compañía Nobleza de Tabaco y denominado actualmente “estufa convencional”, se diseñó como un edificio prismático, hermético y vertical construido con mampostería de adobe, techado con tejas coloniales o de chapa a dos aguas y con hornos alimentados a leña (Figura 6) (Fernández de Ullivarri, 1990; Corradini, 2013). Esta estufa no suele disponerse sola sino integrando un conjunto cuya envergadura viene dada en función de la cantidad de unidades y de los espacios productivos que lo integran. Por un largo período, la construcción de nuevas estufas se realizó, con algunas modificaciones¹⁰, en base al modelo original¹¹ hasta la introducción de las estufas tipo *Bulk curing*. El nuevo tipo, aparecido en la década de 1970, fue superior del modelo original debido a que permitió duplicar el rendimiento y tener un mejor control del secado de las hojas. De este modo, la aparición de las estufas tipo *Bulk curing* desencadenó un proceso, aún en marcha,

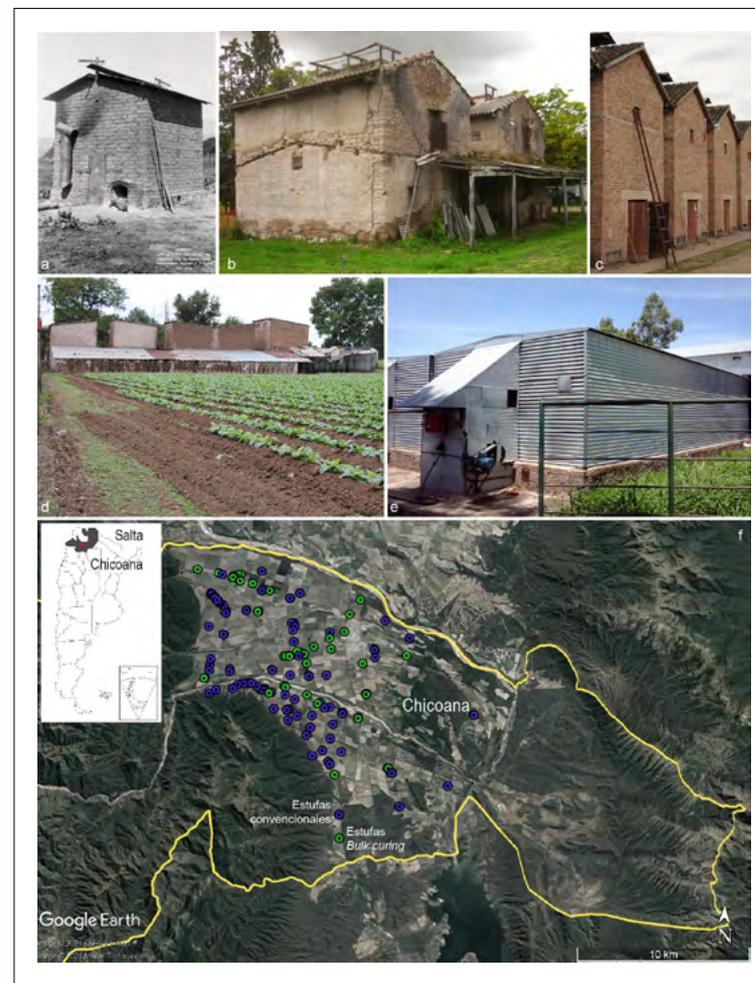
Figura 7. Diferentes resoluciones de estufas: a) estufa de adobe aislada según modelo original con techo de chapa; b) estufa de adobe convencional en inta Cerrillos (Instituto Nacional de Tecnología Agropecuaria, Salta); c) estufa de ladrillo cerámico macizo; d) Conjunto productivo tabacalero en Chicoana; e) Estufa del tipo Bulk curing, Chicoana; f) Distribución de estufas convencionales (círculos violetas) y estufas Bulk curing (círculos verdes) solo para el departamento de Chicoana (límites departamentales en línea amarilla).

de progresivo abandono de los modelos de estufas convencionales (Figura 7). Como consecuencia, numerosas estufas convencionales han sido desmanteladas o, en el mejor de los casos, refuncionalizadas por sus propietarios, pero hasta el momento bajo ninguna política, programa o financiamiento público y menos aún, bajo una lógica de patrimonialización.

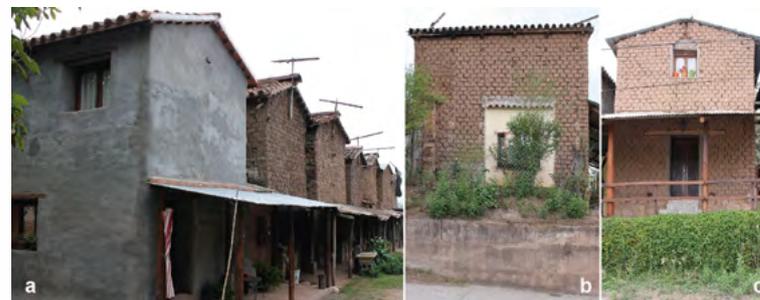
Figura 8. a) Primera refuncionalización en primer plano, b) Segunda refuncionalización, c) Tercera refuncionalización.

A modo de ejemplo de acciones de refuncionalización en marcha de estas edificaciones, se presentan y analizan las intervenciones correspondientes al conjunto de estufas de la familia Visich, en Chicoana, cuya actividad productiva ha cesado en la actualidad. El conjunto es representativo de las primeras tipologías de estufas convencionales construidas en mampostería de adobe y con una antigüedad de aproximadamente 85 años y se encontraba en buen estado de conservación. Su refuncionalización se desarrolló gradualmente por iniciativa familiar; para 2016, tres de las nueve unidades habían sido reutilizadas con fines habitacional y gastronómico (Figura 8). La primera refuncionalización fue realizada por un profesional y ejecutada para transformarla en vivienda unifamiliar. En este caso se introdujo un entrespacio para habilitar dos espacios de uso: estar-comedor abajo y dormitorio arriba. Se anexó un núcleo húmedo de baño y cocina lateralmente. El techo y los muros conservaron su resolución original. Sin embargo, los muros fueron reforzados exteriormente con una envolvente de malla metálica y luego revocados con un mortero a base de cemento de color gris alterando sustancialmente el aspecto característico de los mismos y las condiciones originales de construcción. La segunda refuncionalización, encarada por los dueños, modificó la primera estufa para instalar un local gastronómico. En este caso, sólo se modificó la planta conservando, a partir de los 3,5 m de altura, la estructura de travesaños original que tienen las estufas, de modo tal que la estructura del techo permaneció a la vista. Desde la altura señalada hacia el piso se revocaron los muros interiores con un mortero a base de cal. La estructura y la cubierta del techo de la estufa se mantuvieron originales y sin revocar exteriormente, salvo por acondicionamientos para un ingreso y una ventana. Con los ingresos económicos surgidos de este emprendimiento familiar, tiempo más tarde, se inició la tercera refuncionalización en la segunda estufa. Replicando el diseño de división espacial del primer caso, se resolvió utilizar el espacio superior como dormitorio y el espacio inferior se destinó a comedor. A raíz de que la estructura del techo colapsó antes de iniciar las obras, se reemplazó la misma por otra estructura, provisoria, y una cubierta de chapa acanalada de zinc. Sin embargo, se respetó la estructura original, sin refuerzos ni agregados estructurales.
