BOLETÍN DEL GRUPO DE ARQUEOLOGÍA HISTÓRICA DE TUCUMÁN

Año 2 - Número 1 - Diciembre 2024

ANÁLISIS DE ARGAMASAS PARA LA OBTENCIÓN DE DATOS CUALITATIVOS DE INTERÉS CRONOLÓGICO

Ana Igareta¹ y Silvia Carrasquero²

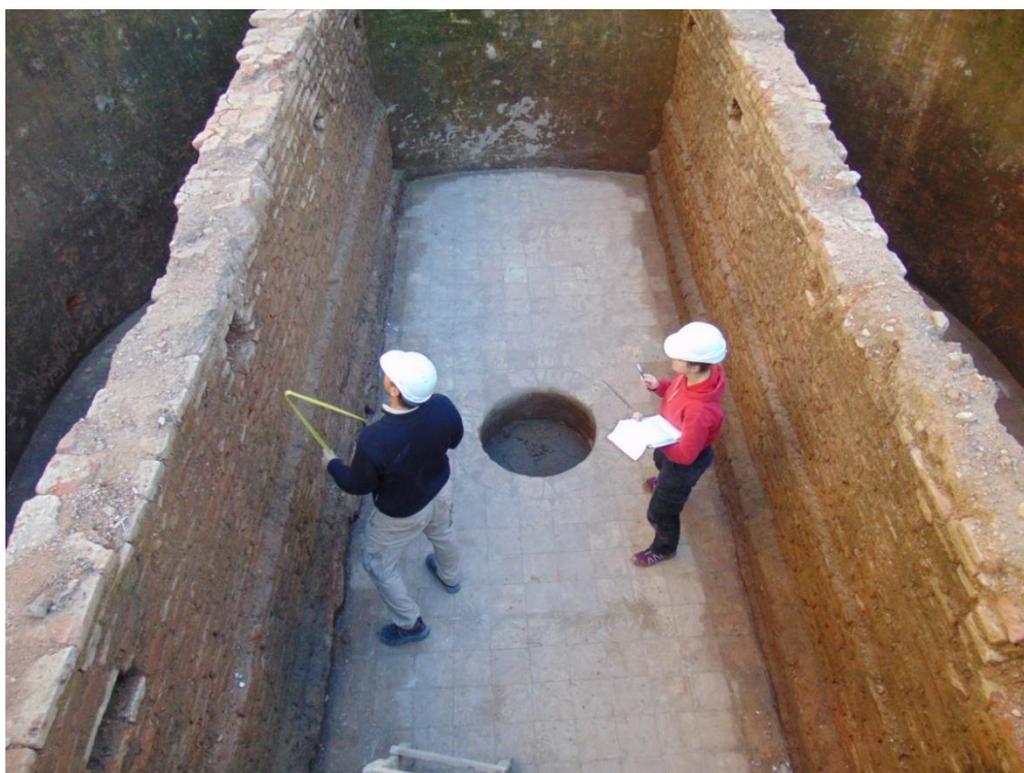
Figura 1. Vista parcial del interior de la cisterna una vez concluida su excavación; al centro de la imagen se observan los muros internos que se extienden en sentido norte-sur y por detrás de ellos, parte del muro perimetral (Fotografía A. Igareta)

La primera hipótesis propuesta para explicar la construcción de dos muros al interior de una estructura que, por su tipología, no requería de divisiones internas, estimó que la modificación había sido realizada cuando el conjunto aún se encontraba en uso como reservorio de agua y que se relacionaba con algún aspecto de dicha función. El corto periodo transcurrido entre la construcción del perímetro y los tabiques explicaría el uso de mampuestos de características idénticas. Una segunda hipótesis propuso que los tabiques fueron construidos cuando la cisterna ya había quedado fuera de uso y que se erigieron con un motivo que no se vinculaba con el aprovisionamiento de agua. El análisis de la planimetría del edificio que se construyó en el lote en el año 1911 brindó datos que sustentaban este último supuesto, al indicar que por encima de la estructura enterrada se levantaron dos paredes cuyo trazado coincidía con el de los tabiques. Construirlos podría haber sido la solución dada al problema surgido durante la excavación de los cimientos del nuevo edificio de dos pisos que se erigió allí, cuando los albañiles se encontraron con el enorme hueco de la cisterna construida 40 años antes. Rellenarla manualmente y compactar el sedimento hubiera implicado una cantidad de tiempo y trabajo muy superior a los implicados en construir dos cimientos angostos, apoyar sobre ellos los muros y rellenar laxamente el resto del espacio interno de la estructura con escombros y tierra.

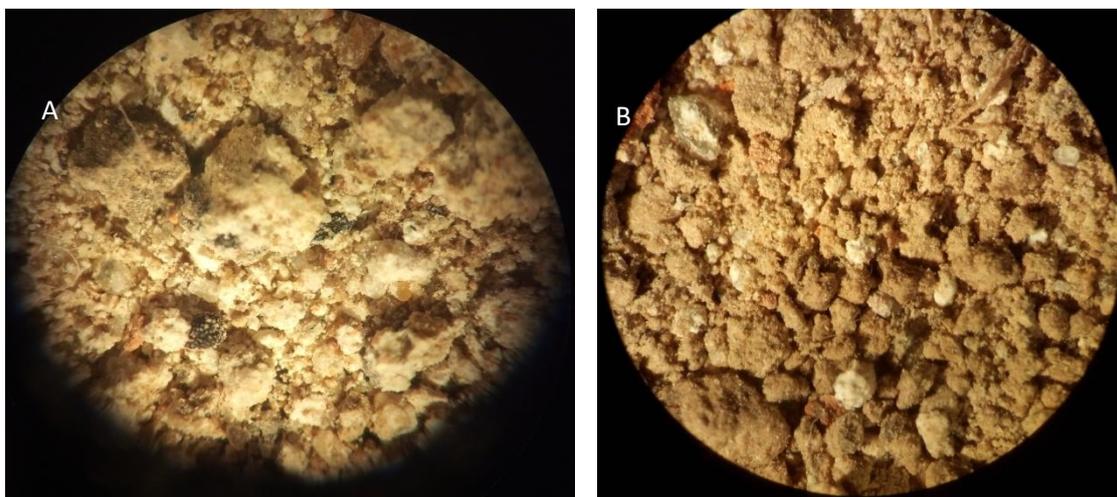
Figura 2. A) Muestras de la argamasa del muro perimetral en la que se observan la presencia de raíces, fragmentos de carbón de tamaños variables y granos de cuarzo de escasa transparencia. B) Muestra de la argamasa del tabique oeste en la que se destacan las aglomeraciones de carbonatos y granos de cuarzo de menor tamaño, redondeados y transparentes (Fotografías A. Igareta).

El análisis reveló que todas las muestras de cada unidad (perímetro, tabique oeste, tabique este) presentan características semejantes entre sí, a la vez que permitió identificar diferencias puntuales entre unidades. La argamasa usada en la construcción del muro perimetral incluye pequeños fragmentos de ladrillo; escasa presencia de arcillas, de fragmentos de carbón, de vidrio y de partículas ferrosas; pequeñas cantidades de astillas de hueso y de raíces vegetales de mínimo diámetro. Además posee escasa cantidad de aglomeraciones de carbonatos y granos de cuarzo poco rodados y de escasa transparencia (Figura 2a). Por su parte, la argamasa del tabique oeste incluye abundantes fragmentos de ladrillo molido, moderada presencia de fragmentos de carbón, escasas arcillas, moderada cantidad de aglomeraciones de carbonatos y granos de cuarzo más rodados y pequeños que en la muestra perimetral, con brillo vítreo (Figura 2b). Por último, el mortero del tabique este

Como se desprende del detalle anterior, además de la presencia de raíces y mínimos restos de hueso y vidrio en la argamasa del muro perimetral, la diferencia más significativa entre ésta y las empleadas en los tabiques es el nivel de rodamiento del cuarzo y su transparencia. Esa mínima variación podría estar indicando un origen diferente para las arenas empleadas en uno y otro conjunto. Y si bien la historia de algunos materiales de construcción utilizados en la ciudad de Buenos Aires se conoce en detalle, en lo que respecta a las arenas empleadas en las mezclas históricas la información disponible es muy escasa. Sin embargo, algunos autores como Rolny *et al.* (2016) han señalado que hasta hace aproximadamente unos cien años, la arquitectura local utilizaba en las mezclas constructivas arenas naturales extraídas del lecho del Río de la Plata y de canales cercanos como agregado fino: en dichas arenas, los granos de
