# Factores ambientales incidentes en la conservación preventiva del patrimonio. Influencia de la estructuración museográfica y el uso del espacio

María Silvana Zamora<sup>1</sup>, Lilian Prebisch<sup>2</sup>, Raúl, Ajmat<sup>3</sup>

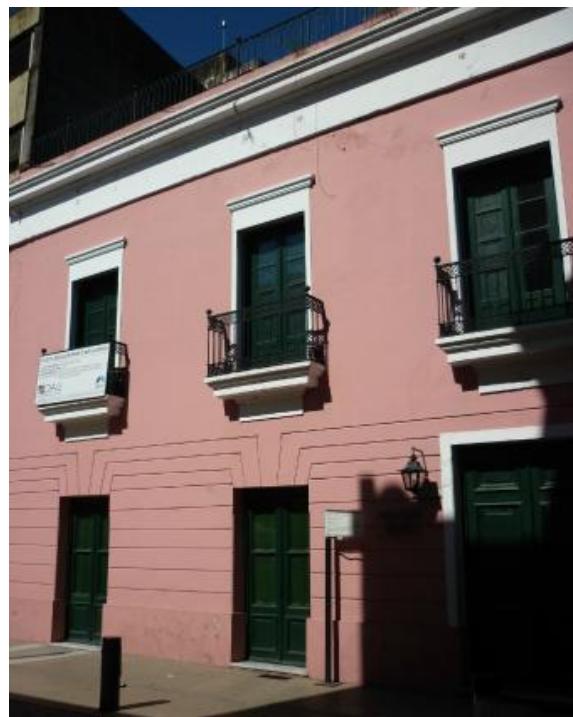
Figura 1. Museo Histórico Provincial Presidente Nicolás Avellaneda de la ciudad de San Miguel de Tucumán, Argentina

Construida entre 1836 y 1837, fue una de las primeras viviendas de altos con austereidad neoclásica y estructurada a patios. Fue apodada la “casa de las cien puertas” puesto que era el número exacto de puertas que poseía, y carecía de ventanas. En 1941 fue declarada Monumento Histórico Nacional.

El estudio se llevó a cabo en el Museo Histórico Provincial Presidente Nicolás Avellaneda (en adelante MHNA, Fig. 1) de la ciudad de San Miguel de Tucumán (Argentina).

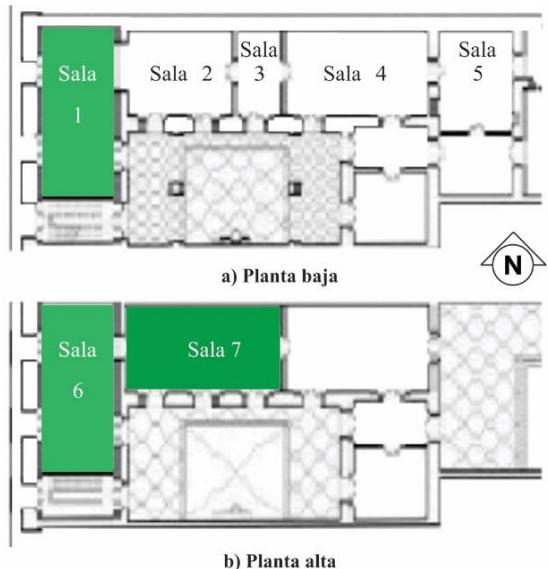
El museo tiene siete salas destinadas a exposiciones permanentes (Fig. 2). Cinco en planta baja: *Los indios primitivos de Tucumán* (Sala 1), *La vida colonial a fines*

*SXVII y XVIII (Sala 2), Del Ibatín a la Toma SXVI – XVII (Sala 3), Batalla de Tucumán (Sala 4), Retratos en pinturas al óleo (Sala 5) y dos en planta alta: Homenaje a Nicolás Avellaneda y Julio A. Roca 1874-1886 (Sala 6) y Sala de Lola Mora (Sala 7).*

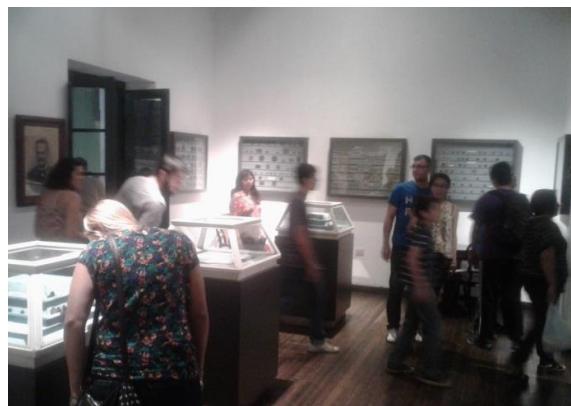
- Observaciones: se realizaron un total de 40 observaciones en el horario de 20 a 23 horas en la sala 6 de planta alta (Fig. 3). El proceso consistió en registrar en planimetría, manualmente, el recorrido realizado por los visitantes a la vez de contabilizar las paradas y tiempo dedicado a cada unidad expositiva.

Figura 3. Visitantes recorriendo la sala 6 del MHNA durante la “Noche de los Museos” el 7 de octubre de 2017

La sala 6, numismática, cuenta con un total de 18 unidades expositivas: 3 vitrinas de pie ubicadas en el centro de la sala (monedas y billetes), 10 vitrinas de pared distribuidas en todo el perímetro de la sala (monedas), 3 retratos en carbonilla ubicados en lado oeste de la sala y dos objetos de madera.

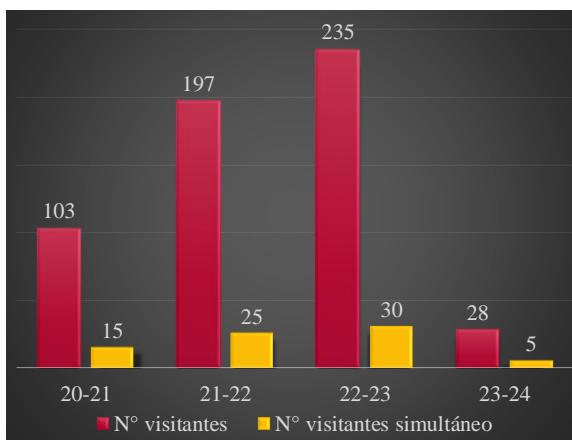
Figura 4. Distribución por hora de los visitantes del MHNA en la sala 6 durante la “Noche de los Museos”. En rojo se indica el número de visitantes que circularon en cada hora y en amarillo el número de visitantes que permanecieron en simultáneo dentro de la sala

En el intervalo de 20 a 23 horas, se registraron un total de 563 visitantes distribuidos como se indica en el diagrama de la Fig. 4, siendo el intervalo de 22 a 23 horas el más concurrido.

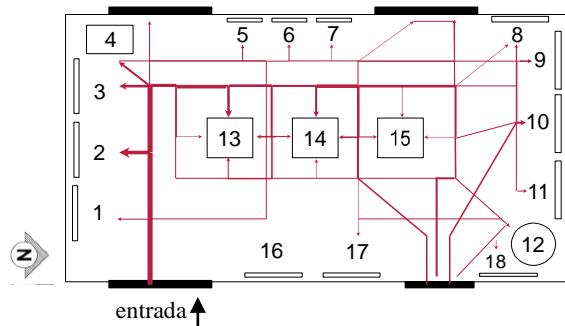
Figura 5. Recorridos realizados por los visitantes observados en la sala 6 del MHNA durante la “Noche de los Museos” en el horario de 20 a 23 horas. El espesor de las líneas indica la frecuencia de paso por la unidad expositiva

En la Fig. 5 se muestran los recorridos realizados por cada uno de los visitantes observados y se numeran las unidades expositivas. El espesor de las líneas indica la frecuencia de paso de los visitantes por la unidad expositiva, donde las líneas más gruesas indican los sectores más recorridos y las más finas, los menos recorridos.

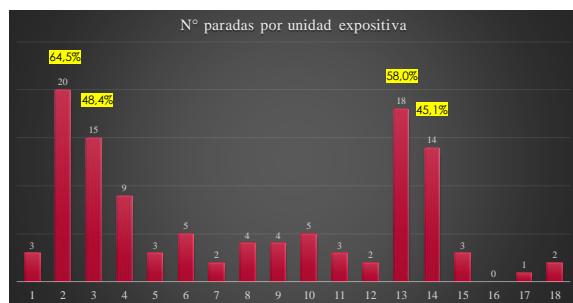
Figura 6. Número de paradas por unidad expositiva. El eje x indica la unidad expositiva y la altura de la barra indica el número de visitantes que se detuvieron al menos una vez a observar dicha unidad

La Fig. 6 muestra el número de paradas en cada unidad expositiva y el porcentaje de visitantes que se detuvieron en las más recurrentes: el 64,5% de los visitantes se detuvo a observar la unidad n°2 mientras ningún visitante se detuvo en la n°16. El tiempo medio mínimo de observación fue de 30 segundos mientras el medio máximo fue de 1 minuto.

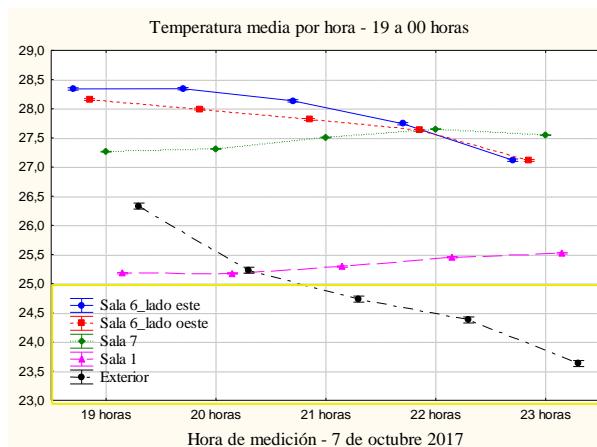
Figura 7. T media ( $^{\circ}$ C) por hora de medición en cada una de las salas.

En azul y rojo se muestra el comportamiento de T en la sala 6, en verde la sala 7 (contigua a sala 6), en violeta la sala 1 (planta baja) y en negro la temperatura media en el exterior. El recuadro amarillo indica parte de la zona de temperatura segura para la mayoría de los materiales de museo

En la Fig. 7 se puede observar los altos niveles de temperatura alcanzados por las salas de la planta alta: medios máximos de 28,3°C y 28,1°C en sala 6 y medios máximos de 27,6°C en sala 7, con respecto a los alcanzados en planta baja: medios máximos 25,5°C. La T media dentro de la sala 6 tendió a disminuir con el pasar de las horas, al igual que la T media exterior, con menor pendiente y las diferencias de T máximas en el intervalo de estudio en la sala 6 fueron cercanas a 1°C.

A pesar de disminuir rápidamente la T exterior, se observa que en la sala 1 y sala 7 aumenta con el pasar de las horas, lo cual podría atribuirse a la falta de ventilación de dichas salas y/o la presencia de flujos visitantes.

El recuadro amarillo indica que la T media en las salas del MHNA se mantuvo fuera del rango recomendado para la mayoría de los objetos expuestos, especialmente los de alta sensibilidad que requieren niveles de T aún más controlados (entre 10°C y 20°C).

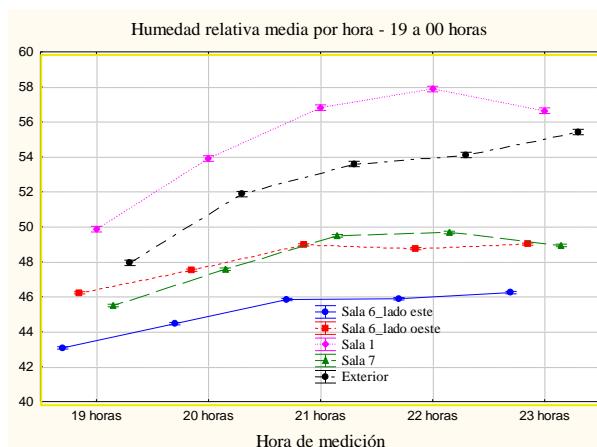
Figura 8. Humedad relativa media (%) por hora de medición en cada una de las salas. En azul y rojo se muestra el comportamiento de HR en la sala 6, en verde la sala 7 (contigua a sala 6), en violeta la sala 1 (planta baja) y en negro la HR media en el exterior. El recuadro amarillo indica parte de la zona de humedad relativa segura para la mayoría de los materiales de museo

La Fig. 8 muestra el comportamiento de la HR media horaria en cada una de las salas. En términos generales, la HR se mantuvo controlada dentro de la zona segura (recuadro amarillo) con medias máximas menores al 60%, siendo las salas de la planta alta las que menores

niveles de HR alcanzaron (medio máximo en sala 6: 49% y medio máximo en sala 7: 49,7%).

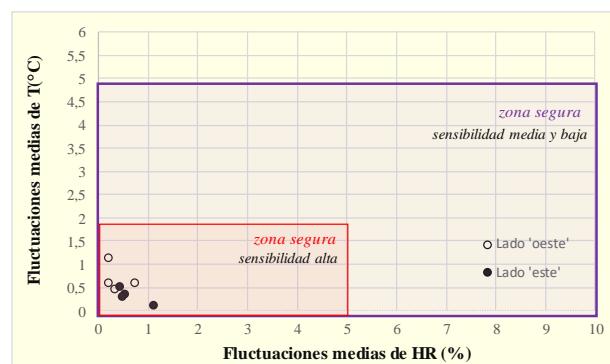
La Fig. 9 muestra la correlación entre las fluctuaciones medias de T y HR por hora tanto para el lado este como del lado oeste.

Se puede observar que, por ejemplo, para los materiales altamente sensibles como las carbonillas ubicadas en el lado oeste (área sombreada roja) las fluctuaciones de HR se mantuvieron más controladas que las fluctuaciones de T y a su vez una mayor dispersión en relación a las fluctuaciones del lado este. Para los materiales de sensibilidad media y baja las fluctuaciones presentadas en la sala 6 son aún menos significativas en relación al área segura (área violeta).
