HACIENDO CyT

AÑO I - NÚMERO 1 - 2013
PUBLICACIÓN SEMESTRAL

Acantilados que retroceden. Caso balneario Las Grutas (Río Negro)

Múltiples causas pueden acelerar los procesos erosivos de los acantilados. En el presente artículo investigadores del Instituto Argentino de Oceanografía nos cuentan cuáles son las variables que intervienen en estos procesos a lo largo de la costa de Las Grutas y cómo se puede medir la erosión de un acantilado.

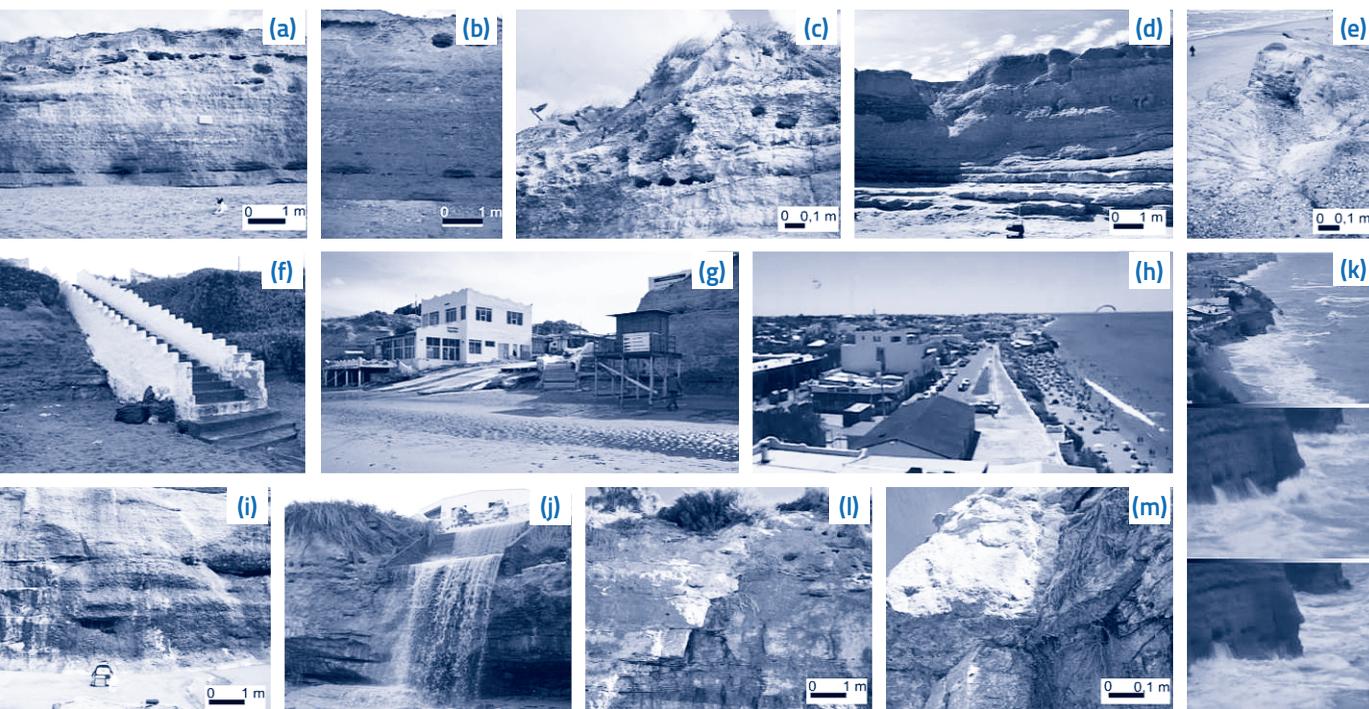
↑ Figura 2: Ejemplos de los principales factores naturales y antropogénicos de inestabilidad del acantilado en Las Grutas.

En términos generales, los factores que intervienen en la erosión costera se pueden dividir, según su origen, en naturales y antrópicos. A su vez, la erosión resulta tanto de procesos marinos como subaéreos. En la figura 2 se muestran algunos ejemplos de factores intervinientes en los acantilados de Las Grutas. Las olas constituyen el principal factor en la erosión del acantilado (Fig. 2k). El impacto marino varía a lo largo de la costa del balneario; así, en el sector central, la altura de la marea cubre diariamente gran parte del frente del acantilado. Este impacto se evidencia en las grandes cavernas labradas, con dimensiones que llegan a superar los 2 mts de profundidad. En los restantes sectores, el acantilado es alcanzado en menor medida por la marea; en otros casos, el efecto de la marea se limita a episodios de tormenta.

La biometeorización se origina fundamentalmente por la actividad biológica de las aves (loros barranqueros) que labran cavernas de formas elongadas sobre los estratos más disgregables de la roca, en las proximidades de la cima (Figs. 2a,b,c). Estas cavernas, dispuestas con gran continuidad, están favorecidas por el enriquecimiento de carbonato de calcio o yeso que le otorgan mayor resistencia a la erosión. Otro caso de biometeorización lo constituyen los musgos, los cuales alteran las propiedades de la roca por las sustancias corrosivas que producen.

Los factores antrópicos que intervienen alteran en forma notable la estabilidad del acantilado acelerando los procesos erosivos. Entre los factores más significativos se encuentran las edificaciones próximas y en reiteradas ocasiones, incrustadas en la cima del acantilado, tal como pueden observarse en las figuras 2f,g,h. Otro factor está dado por la invasión de vegetación introducida en la cima del acantilado; el desarrollo de sus raíces entre las fisuras actúan ejerciendo presión en la roca (Figs. 2f,l,m). Los intensos escurrimientos de aguas pluviales debido a la impermeabilización del suelo (Figs. 2d,e,j) y los efluentes líquidos subterráneos que filtran en el frente del acantilado (Fig. 2i) constituyen otros de los factores que juegan un rol importante en la estabilidad de la roca.

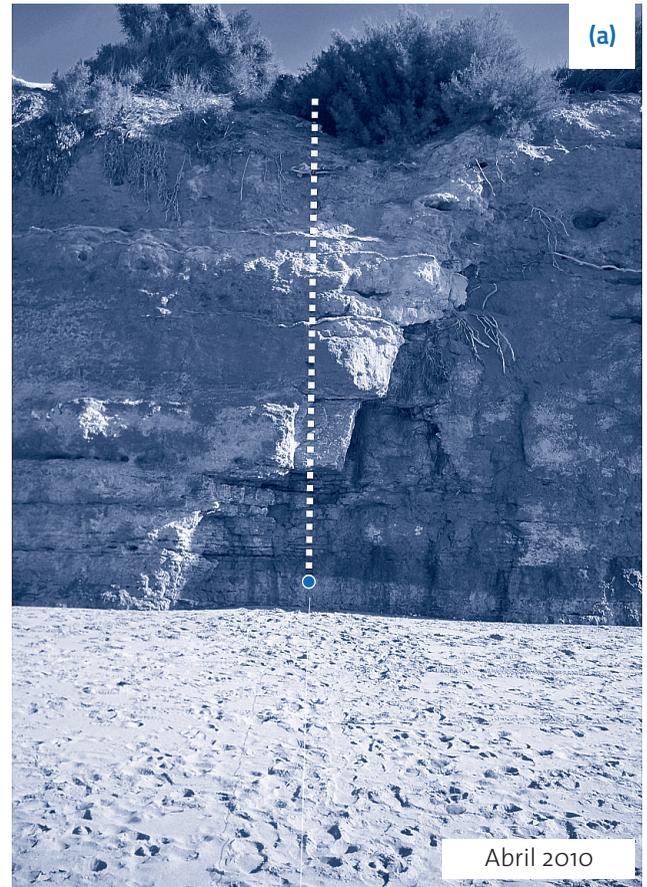
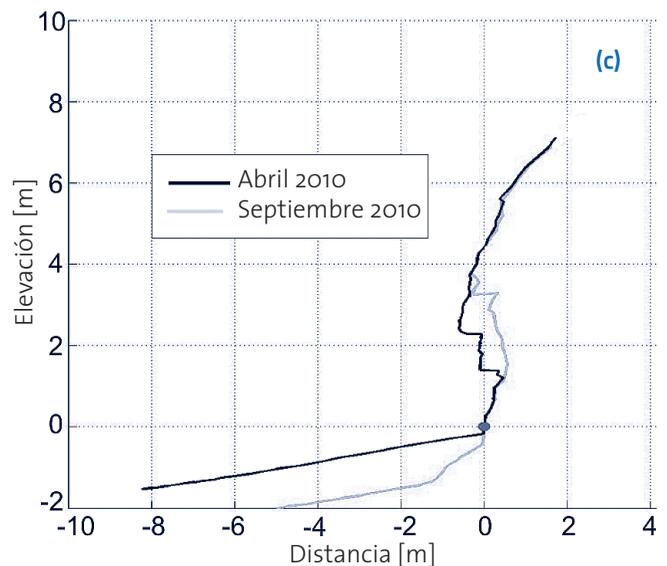
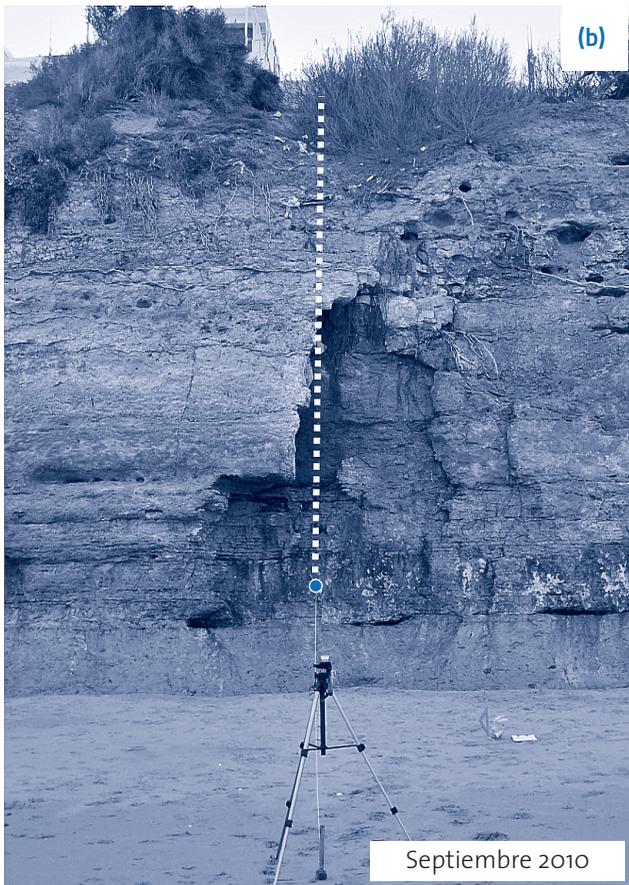
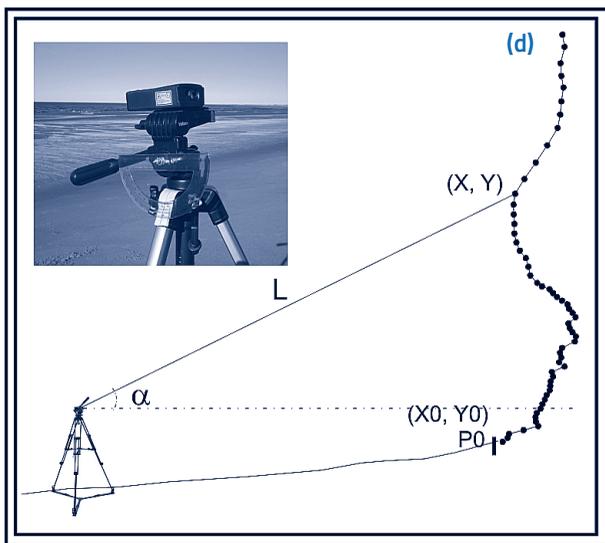
Figura 3: Retroceso del acantilado en el sector central del balneario Las Grutas ocurrido en el período entre abril (a,c) y septiembre de 2010 (b,c), empleando telemetría láser (d).

A modo de ejemplo, se muestra el retroceso que se registró en un sector del acantilado situado en la zona central del balneario, ocurrido en el período entre abril y septiembre del 2010 (Fig. 3). El desprendimiento del bloque se produjo en las porciones basal e intermedia del acantilado, con un máximo retroceso que alcanzó 0,9 metros (Fig. 3c). Se observa el restablecimiento del equilibrio en el perfil posterior. Las raíces al descubierto en conjunto con las estructuras de debilidad de la roca, jugaron un activo

rol en el proceso de remoción del bloque (Figs. 3a,b). Al comparar los perfiles en la parte alta de la playa, se observa que su espesor disminuyó significativamente con un promedio de 0,9 metros (Figs. 3a,b,c).
