EVIDENCIA ARQUEOLÓGICA DE NAUFRAGIOS EN ZONAS COSTERAS:
EL CASO DEL PARQUE NACIONAL MONTE LEÓN (PROVINCIA DE SANTA CRUZ)

ARCHAEOLOGICAL SHIPWRECK EVIDENCE IN COASTAL AREAS:
THE CASE OF MONTE LEÓN NATIONAL PARK (SANTA CRUZ PROVINCE)

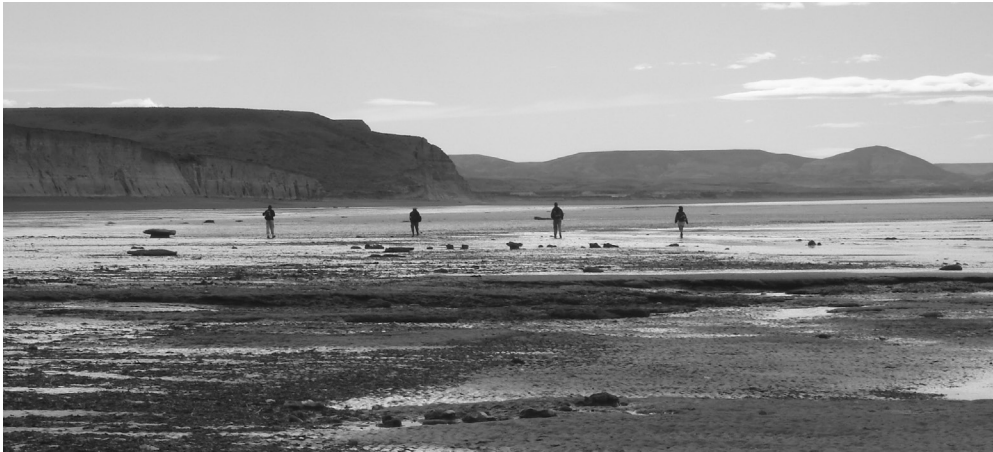
Figura 2. Prospección en una playa intermareal (foto PROAS).

En términos generales las transectas -separadas 10 m entre sí- fueron realizadas por un equipo compuesto por entre 4 y 5 personas (Fig. 2). En sectores con visibilidad reducida (por ejemplo, formaciones rocosas en zonas

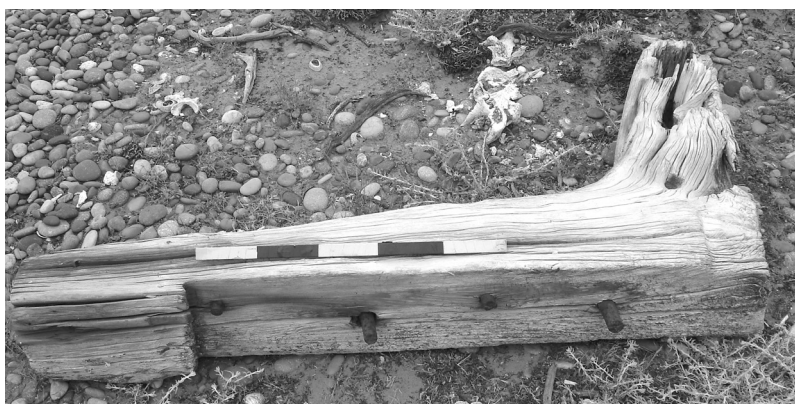
Fig. 5. Curva ML1-2. Escala 50 cm (foto PROAS).

En la playa contigua se localizaron 75 artefactos distribuidos a lo largo de 3,5 km, tanto en las zonas intermareales como supramareales (Tabla 2 y Figs. 5 a 10). Este conjunto está conformado por componentes estructurales de madera, como curvas, cuadernas, tablas de forro y una pieza de arboladura, como así también por un molinete, cadenas, fragmentos de chapa de cobre o aleación de cobre y otros elementos. Asimismo, el conjunto incluye muchos otros maderos que poseen evidencia de origen náutico, pero cuya función específica no pudo ser determinada fehacientemente debido

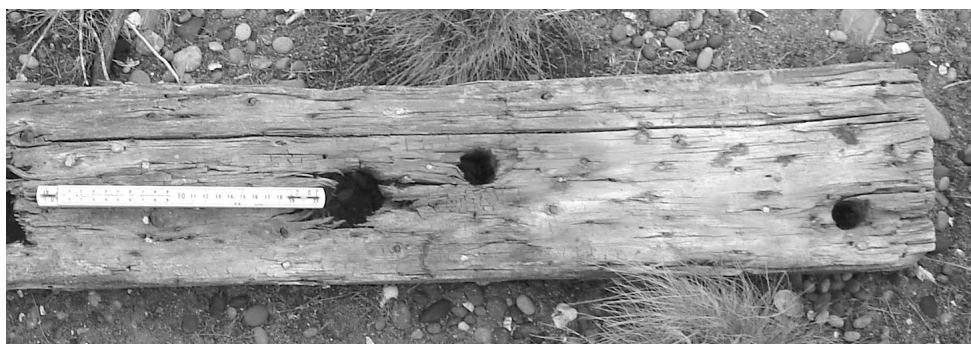
Fig. 6. Forro exterior ML2-38 con tachuelas de zinc (detalle). Escala 22 cm (foto PROAS).

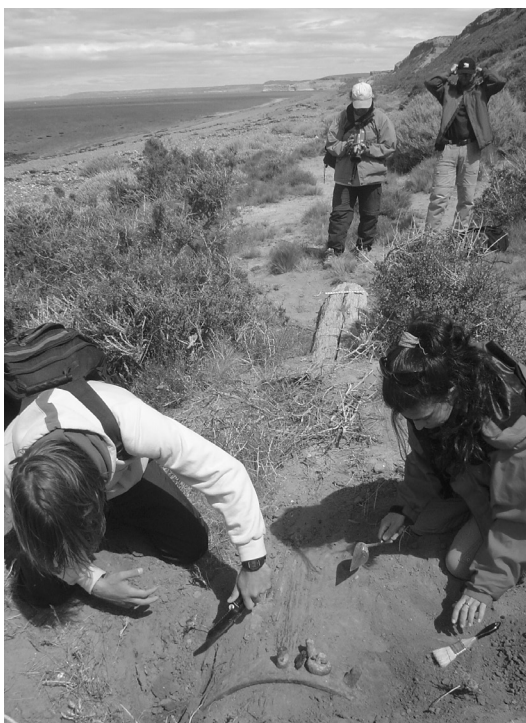
Fig. 8. Posible bauprés ML2-09 con zuncho de hierro (foto PROAS).

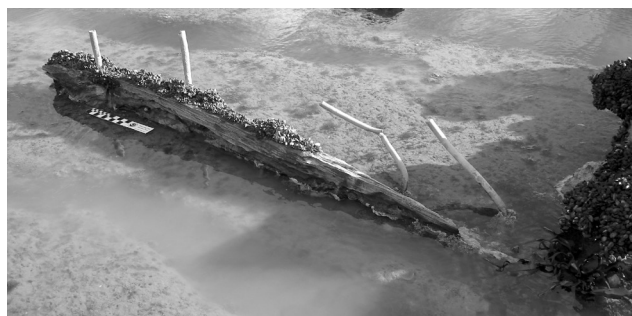
Fig. 7. Posible quilla o sobrequilla ML2-55. Escala 20 cm (foto PROAS).

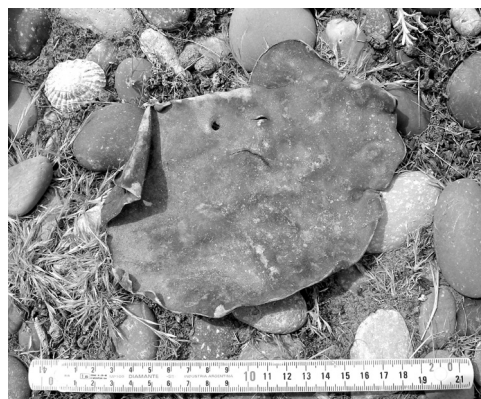
Fig. 9. Fragmento de chapa de recubrimiento ML1-34. Escala 22 cm (foto PROAS).

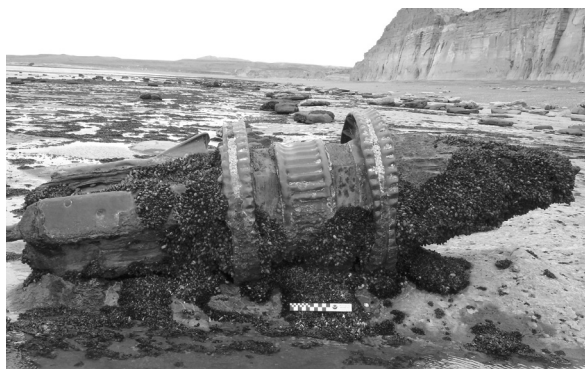
Figura 12. Molinete ML4-05. Escala 20 cm (foto PROAS).
