Empleo del método estratigráfico en el estudio de la vivienda rural vernácula construida con tierra. Un caso de aplicación en La Rioja, Argentina

The stratigraphic method applied to the assessment of vernacular earthen houses. A particular case study in La Rioja province, Argentina

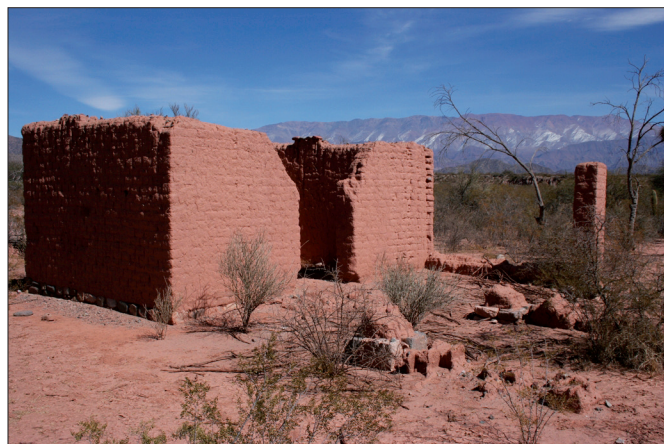
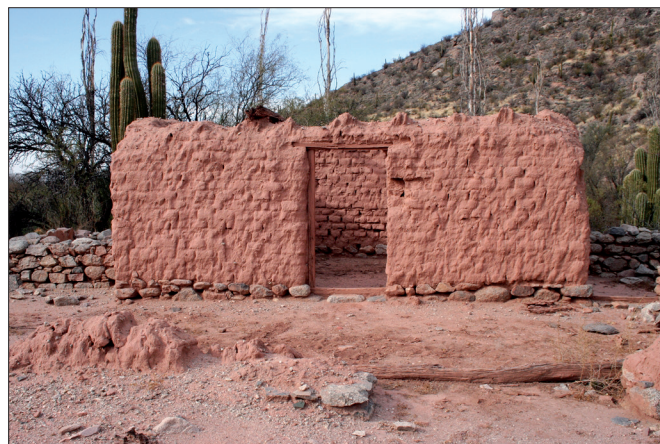
Fig. 1. Dos ejemplos de viviendas con la unidad de habitación original. Ambas permanecen en estado de abandono. Chañarmuyo, La Rioja. Fotografía colección personal de los autores

En el área rural de La Rioja observamos que resulta común el abandono de la vivienda, su uso ininterrumpido y en menor medida la reutilización o cambio de función. Las viviendas rurales presentan un crecimiento casi exclusivamente en planta y es característica la adición por yuxtaposición de nuevas construcciones conformando alineaciones o bien ángulos rectos. En la gran mayoría de los casos observados, la unidad que da origen a estas viviendas está formada por una habitación de entre quince a veinte metros cuadrados con una galería en uno de sus laterales (al que denominaremos en adelante «unidad original»). El espacio principal en estas viviendas suele ser la galería, sector que se orienta de forma preferencial hacia el Norte para aprovechar el asoleamiento y la protección de los vientos. En un porcentaje importante, las primeras viviendas del poblado de Chañarmuyo, departamento de Famatina, contienen en el conjunto del edificio esta unidad habitacional indicada (Fig. 1). Las construcciones suelen tener muros de espesores importantes (mayores a 20 cm) y pocas

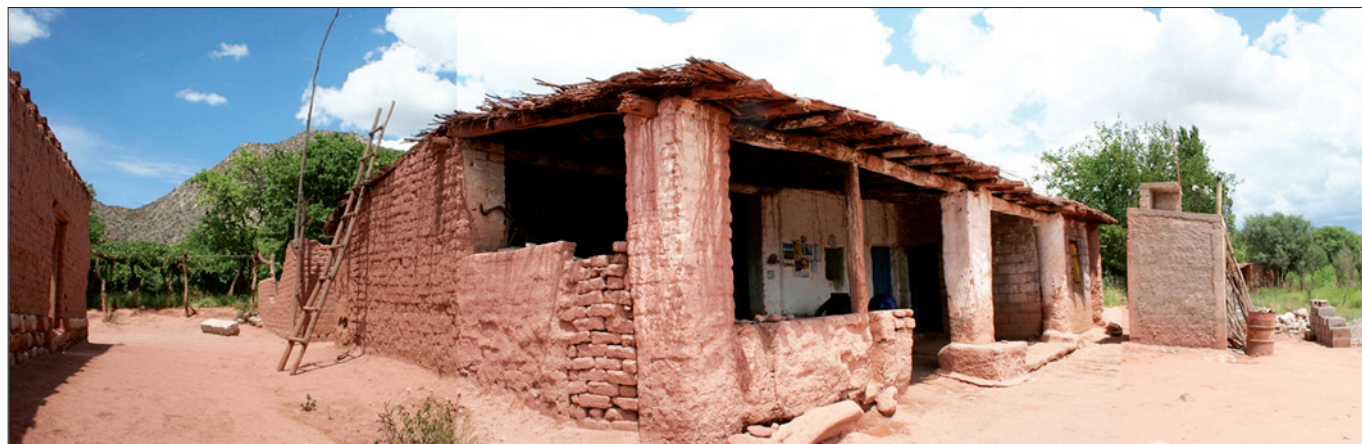
Fig. 2. Vivienda de estudio. Casa de Zulma Castro, Chañarmuyo, La Rioja. Fotografía colección personal de los autores

El estudio de caso corresponde a una vivienda rural popular con continuidad de uso hasta la fecha, ubicada en el sector original del pueblo de Chañarmuyo (Fig. 2). Esta construcción se encuentra en una región caracterizada por su clima semiárido de tipo continental, característico del centro oeste argentino.

Éste es un caso destacado de Arquitectura en Tierra en la zona por su antigüedad, su estado de conservación, por presentar numerosas etapas constructivas (producto de su uso ininterrumpido) y donde la identificación de la totalidad de las técnicas constructivas no presentaba mayores inconvenientes.
