## ESTUDIO DE LA TEMPERATURA EN UN INVERNADERO ADOSADO CON ORIENTACIÓN NORTE EN LA PATAGONIA ANDINA

**RESUMEN:** El objetivo de este trabajo es medir la temperatura a lo largo del año en un invernadero adosado a un vivienda en clima muy frío (zona bioclimática VI). Se estudió una vivienda con invernadero adosado en las orientaciones este y norte, y que contiene a la envolvente del local interior también monitoreado. En el período de 9 meses entre agosto de 2010 y abril de 2011, se registraron las temperaturas en el exterior, en el invernadero y en el local interior. En los meses de invierno y primavera se obtuvo una temperatura media del invernadero muy inferior a la temperatura de la cara interna del muro. A finales del mes de diciembre la temperatura media del invernadero superó a la temperatura interior, y esta situación se mantuvo hasta comienzo del mes de marzo, a partir del cual nuevamente se tienen menores temperaturas en la cara externa del muro que en el local interior. Se concluye que, en las condiciones climáticas de Bariloche, las temperaturas medias del invernadero no permitirían que exista aporte de calor al ambiente interior en invierno, primavera, y otoño, a través

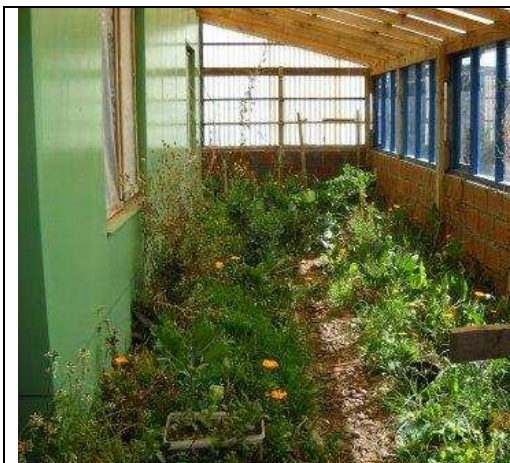
La Figura 3a) muestra el muro norte de la envolvente (pintado de color verde) incluida en el invernadero; y la Figura 3b) la fachada incluyendo en la planta baja el invernadero. Este tiene forma de L, con un ancho constante de 2,70 m; y largo de 11,30 m en la dirección E-O, y de 6,3m en la dirección N-S. La superficie total del invernadero es de 47 m<sup>2</sup>. La envolvente de la vivienda que está contenida en el invernadero tiene 8,6 m de largo en la dirección E-O y 6,3 m en la dirección N-S, siendo la altura de 2,5 m. El techo del invernadero es de chapa sinusoidal translúcida de resina de poliéster. Este mismo material cierra el lado orientado hacia el oeste (en el centro de la Figura 3a). Los laterales con orientación norte y este están vidriados, con las aberturas montadas en una base de mampostería de 0,80 m de altura (Figura 3a).

Figura 3a: vista del invernáculo que contiene el muro en estudio

La envolvente de la vivienda está compuesta de un muro de ladrillo cerámico de 0,18 m, revocado en la cara externa, con aplicación de 0,06 m de poliestireno expandido en la cara exterior y con revestimiento de placa de yeso (pintado color verde en la Figura 3a). La aislación de poliestireno expandido se prolonga 0,5 m debajo del nivel de tierra que se observa en la figura. En la cara de la envolvente hacia el local interior, se tiene cámara de aire de 0,02 m con revestimiento de placa de yeso. La transmitancia del muro compuesto es de 0,43 W/m<sup>2</sup>K. El nivel de aislamiento térmico del muro corresponde, para esta zona bioclimática, a la solución denominada económica en un trabajo previo de Galli y Evans (2003). Las aberturas

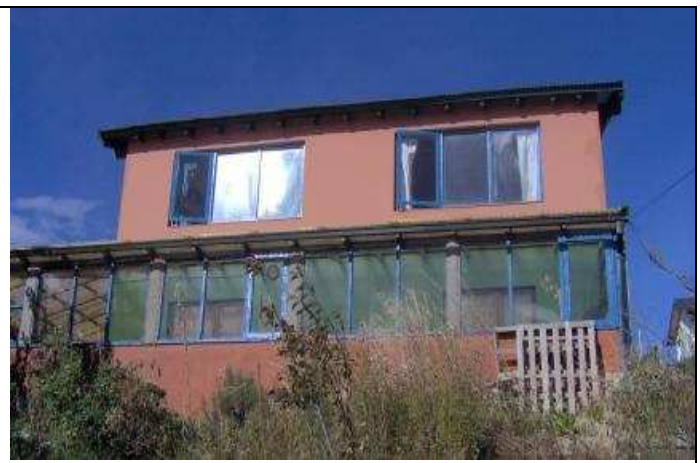
Figura 3b: fachada norte

En la Figura 6 se grafican las temperaturas para el período 16/12/2010 hasta el 1/3/2011. Este es muy interesante porque muestra el cruce de las rectas promedio de las temperaturas del invernadero y del ambiente interior, el cual se produce alrededor del 27 de diciembre. A partir de esa fecha, la temperatura del invernadero es mayor a la interior, y una envolvente masiva sin aislamiento estaría en condiciones de entregar calor al ambiente interior. La pendiente del aumento de temperatura interior es similar a la de aumento de temperatura exterior, lo cual se explica por la ganancia de calor como consecuencia de la mayor temperatura externa en la parte de la envolvente de la vivienda ajena al invernadero. Con la calefacción apagada la temperatura del ambiente interior depende de los aportes y pérdidas en toda la vivienda (Figura 3b).

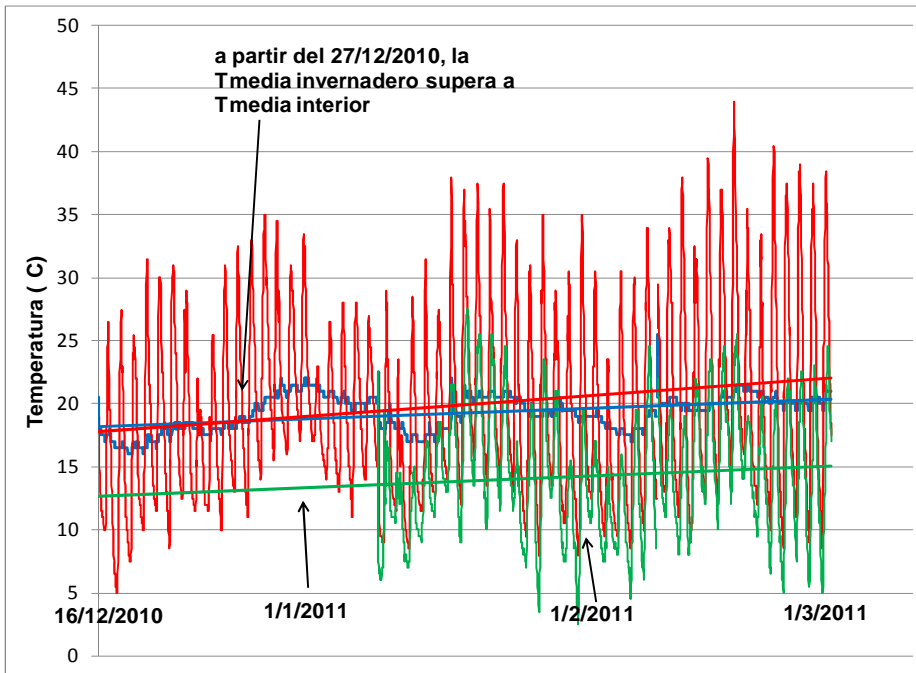
Figura 6: Temperaturas en función del tiempo entre los meses de diciembre de 2010 y marzo de 2011. En azul, local interior; en rojo, invernadero; en verde, exterior. Las rectas indican los ajustes lineales en los 3 casos.

En el período entre el 16/12/2010 y el 7/1/2011 de la Figura 6 no se registran las temperaturas del ambiente exterior. Esto se debió a una falla en el seteo del Datalogger, sin embargo no tiene mayor relevancia en el análisis de datos general. En ese período la recta en color verde es la extrapolación del período entre el 7/1 y el 1/3. Por otro lado, las temperaturas medias mensuales medidas para enero y febrero se corresponden con las medias históricas graficadas en la Figura 2b). Nótese que aun en enero y febrero las temperaturas exteriores medias son menores a 15°C, con varias noches por debajo de los 5°C. Como se mencionó, en viviendas sin aislamiento térmico es habitual que los usuarios dejen los pilotos encendidos todo el año, para poder hacer uso de la calefacción en algunas noches del verano.

De la medición sistemática mostrada en las Figuras 4 a 7 puede observarse que, aun cuando las temperaturas máximas en el invernadero son altas debido a la alta irradiación solar, las características del clima cordillerano hacen que las temperaturas nocturnas sean muy bajas. Este comportamiento climático conduce a que, en época fría de otoño, invierno, y primavera, no pueda existir ganancia neta de calor a través de un muro orientado al norte e incluido en un invernadero. Esta conclusión también muestra la conveniencia de la rehabilitación térmica de las envolventes en esta región, aun en aquellas orientadas al norte. El espesor de aislamiento recomendado según norma es de 150 mm, y el económico mínimo de 50 mm (Galli y Evans, 2003).

En las Figuras 4 a 7 se observa que en todos los meses de medición el invernadero adosado constituye una ventaja térmica con respecto a la configuración sin invernadero. Las temperaturas medias del invernadero son sistemáticamente más altas que las del exterior. Sin embargo, una envolvente expuesta al exterior recibiría el aporte directo de radiación solar, por lo cual debería estudiarse el caso sin invernadero teniendo en cuenta esta variable, junto con la temperatura y la acción convectiva del viento. Entonces, no podemos extender por ahora los resultados obtenidos aquí a la conveniencia, o no, de un muro con orientación norte que no esté incluido en un invernadero.

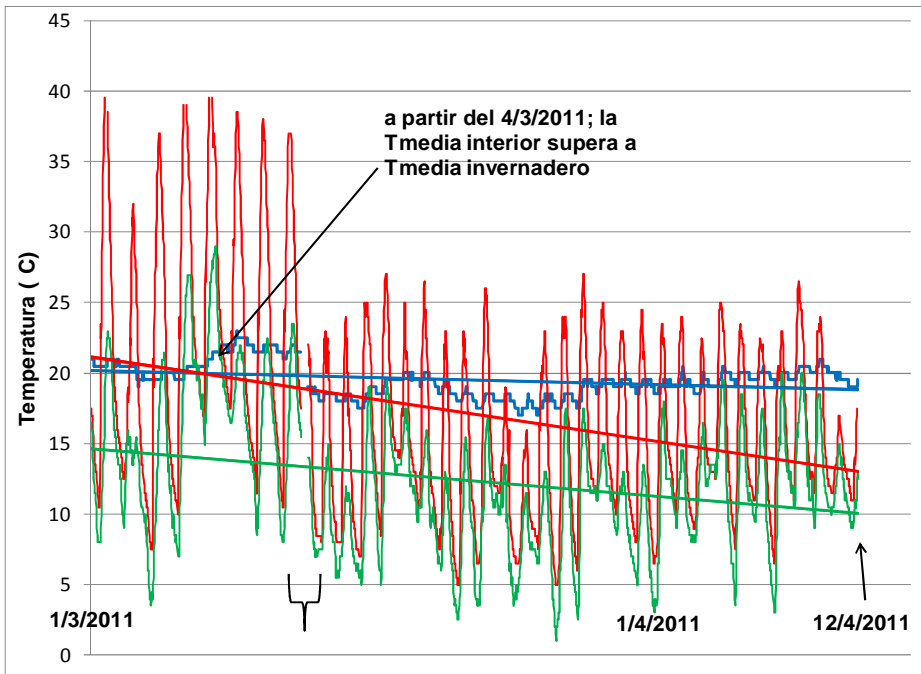
La Figura 7 muestra el resultado de las mediciones en el período del 1/3/2011 al 12/4/2011. Por dificultades operativas no se obtuvieron datos para el periodo entre el 7/3 y el 15/3, y que se indica en la Figura 7 con una separación y una llave. Al disminuir la temperatura exterior y la irradiación solar, las temperaturas del invernadero disminuyen, obteniéndose que alrededor del 4 de marzo las rectas promedio del invernadero y del interior del local se cruzan, con lo cual aproximadamente a partir de esta fecha el ambiente interno se encuentra a mayor temperatura media que el invernadero. La calefacción se encendió el 28/3/2011, produciendo el aumento de temperatura observado en la gráfica en color azul.

Figura 7: Temperaturas en función del tiempo entre los meses de marzo y abril de 2011. En azul, local interior; en rojo, invernadero; en verde, exterior. Las rectas indican los ajustes lineales en los 3 casos, y la llave un período de 8 días sin mediciones.

A partir del 15/3/2011 las condiciones de irradiación solar y temperatura exterior cambiaron significativamente con respecto a las condiciones de los períodos anteriores, y nuevamente se entra en un período en el cual no se obtendría ganancia de calor a través de una envolvente con orientación norte incluida en el invernadero. Las temperaturas exteriores para el período mostrado en la Figura 7 son consistentes aunque algo superiores a las medias históricas mostrados en la Figura 2b). Nótese

que en el mes de marzo se tienen temperaturas nocturnas cercanas a 0°C, que influyen significativamente en la disminución de temperatura promedio del invernadero.
