## **EL AULA DE UNA ESCUELA RURAL BONAERENSE. SU ADECUACIÓN A LA LEY 13059/03 Y DECRETO REGLAMENTARIO.**

**M. I. Marcilese<sup>1</sup> y J.D. Czajkowski<sup>2</sup>**

### **THE CLASSROOM OF A RURAL SCHOOL FROM BUENOS AIRES. ADAPTING IN TO THE LAW 13059/03 AND ITS DECREE**

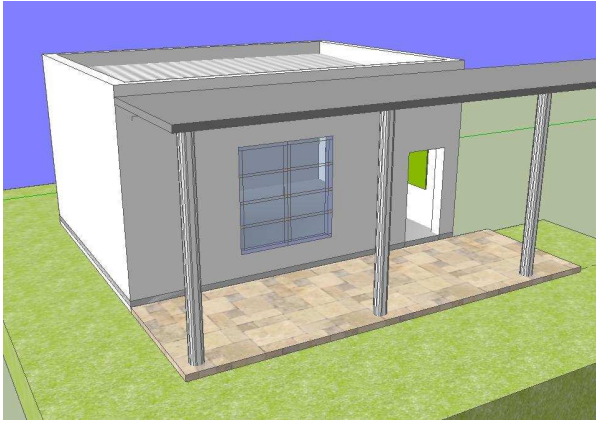
Fig. 8: Perspectiva del aula de estudio. Fuente: elaboración propia.

Se tomará para el desarrollo de este trabajo, un aula perteneciente a la última ampliación de la escuela, en el año 2005. Se trata de una edificación de 26,50m<sup>2</sup> de superficie cubierta que se encuentra separada del edificio principal. El perímetro del aula se encuentra completamente expuesto al exterior. La relación interior exterior se da a través de una ventana de 1,8m x 1,8m y la puerta de acceso. Las aberturas están orientadas hacia el N-NE donde se ha dispuesto una galería que comunica el aula con el resto de la escuela (figura 8).

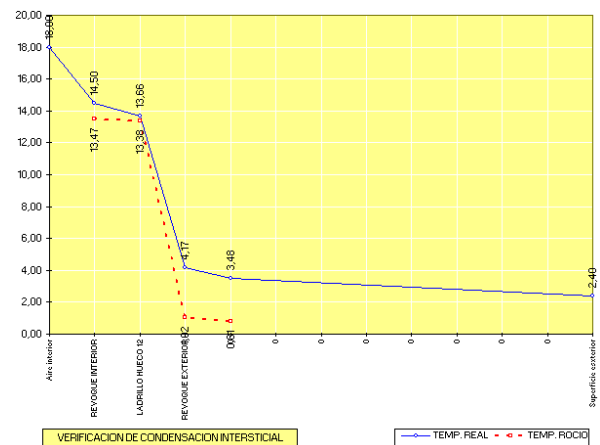
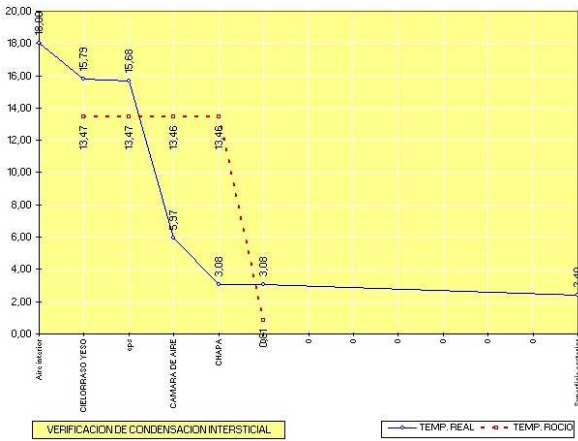
Gráfico 1

Para cotejar el cumplimiento con las norma IRAM 11625 y 11630 de Verificación del Riesgo de Condensación en paños centrales y en puntos singulares, se utilizó el software CEEMACON (Gonzalo, 2003). El gráfico 1 y 2 se evidencia la existencia de condensación en muros debido a la falta de aislamiento tanto térmico como hidrófugo.

Gráficos 1 y 2: Verificación del riesgo de condensación en muros y techos. CEEMACON (Gonzalo, 1998)

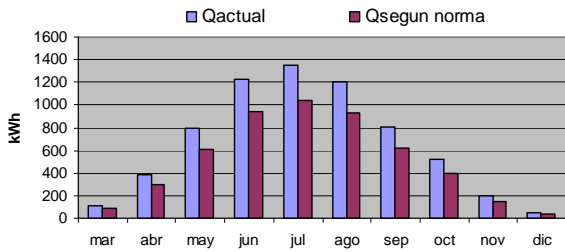
En el gráfico 3 se puede observar la diferencia entre las cargas térmicas de calefacción de la envolvente actual a lo largo del año, y la envolvente admisible que propone la norma. Se observa que la reducción de cargas térmicas con la envolvente propuesta por la normativa, alcanza el 20% durante el período invernal.

Gráfico 3: Comparación entre las cargas térmicas de calefacción de la envolvente actual y la propuesta por la norma Q(kWh) y la envolvente que proponen la norma IRAM 11604

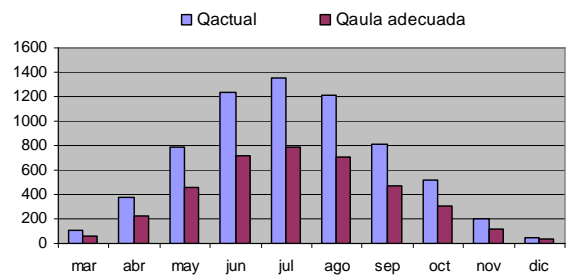
Nuevamente se realizó el cálculo del balance térmico de calefacción para el funcionamiento de un año escolar. Las envolventes analizadas en este caso, corresponden a la del aula actual y al cerramiento propuesto. En el gráfico 6 se puede observar la diferencia entre las cargas térmicas de calefacción de las dos envolventes. Con las mejoras, las cargas térmicas necesarias para calefaccionar alcanzan una reducción del 41% durante la época invernal.

Gráfico 6: Comparación entre las cargas térmicas para calefacción de la envolvente actual y la propuesta por la norma  $Q(\text{kW/h})$  y la envolvente que proponen las normas IRAM11604.

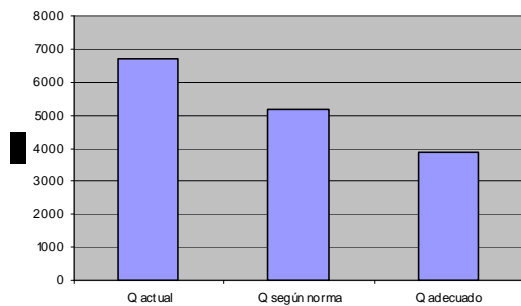
Gráfico 7: Carga térmica calefacción promedio anual del aula correspondiente a envolvente actual, propuesta y niveles admisibles según IRAM 11605 y 11507-1 y 4.

En el gráfico 7 se puede observar la carga térmica anual del aula construida con diferentes tipos de envolventes. El primer caso es el del sistema constructivo del aula actual, luego el caso donde la envolvente cumple con los niveles admisibles para la localidad y finalmente, la envolvente del aula con las propuestas de modificación. El caso actual evidencia un 34,5% más de necesidad térmica respecto del nivel que establece la norma y un 41,2% respecto del caso adecuado.
