Carola Herr y Guillermo Rolón

# REGISTRO DOCUMENTAL E INTERVENCIÓN PATRIMONIAL EN LA ARQUITECTURA RELIGIOSA DE LA PROVINCIA DE JUJUY. CRITERIOS IMPLEMENTADOS POR LA COMISIÓN NACIONAL DE MUSEOS, DE MONUMENTOS Y LUGARES HISTÓRICOS (CNMMLH) DURANTE EL PERÍODO 1938-1946

Anales del IAA #48 (1) - enero / junio de 2018 - (31-45) - ISSN 2362-2024 - Recibido: 24/01/2018 - Aceptado: 20/03/2018.

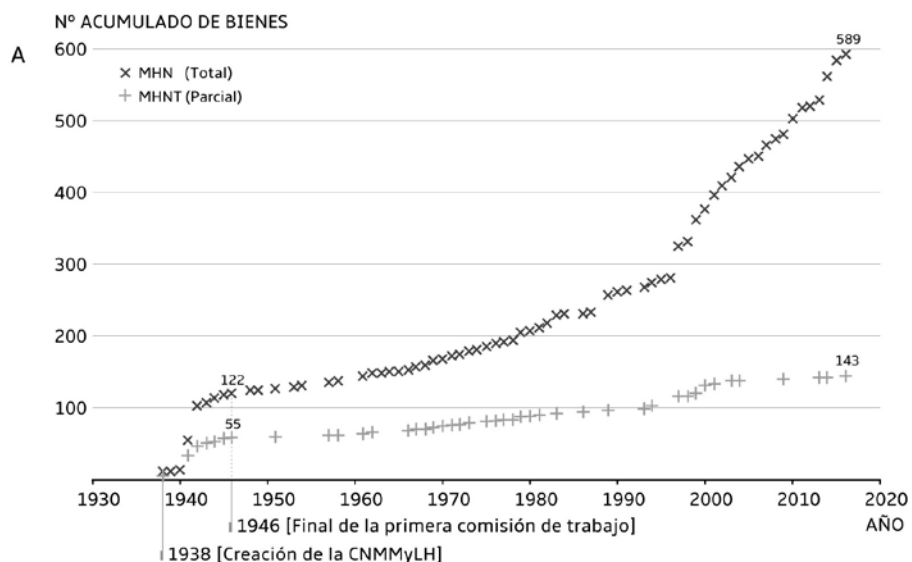
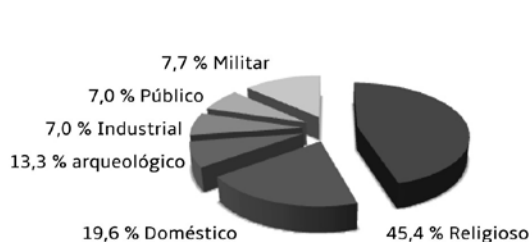
Tabla 1A: De un total de 122 MHN declarados hasta 1946, 55 fueron construidos con tecnologías de construcción con tierra. Tabla 1B: Porcentaje de MHN construidos con tierra (MHNT) respecto del total (MHN). Tabla 1C: Porcentaje de MHNT por categoría. Tabla 1D: Porcentaje de MHNT respecto del total por provincia. Fuente: Elaboración propia sobre la base del registro de MHN de la CNMMyLH (actualizado a 2017).

En este proceso inicial, un número importante de los MHN declarados correspondió a edificios construidos con tierra (45%, Tabla 1A), de los cuales tres cuartas partes se ubicaban en las regiones del Noroeste argentino (NOA) y Cuyo. Uno de los factores de esta importante representatividad radica en la presencia de un horizonte tecnológico de la arquitectura con tierra en dichas regiones que se extendió hasta inicios del siglo XX<sup>2</sup>. Por otra parte, en un contexto donde muchas edificaciones civiles y religiosas habían sido demolidas o sustancialmente modificadas, otro factor resultó de considerar la inclusión de un conjunto más amplio de tipologías, cuyas escalas, materialidades y atributos formales diferían del carácter monumental.

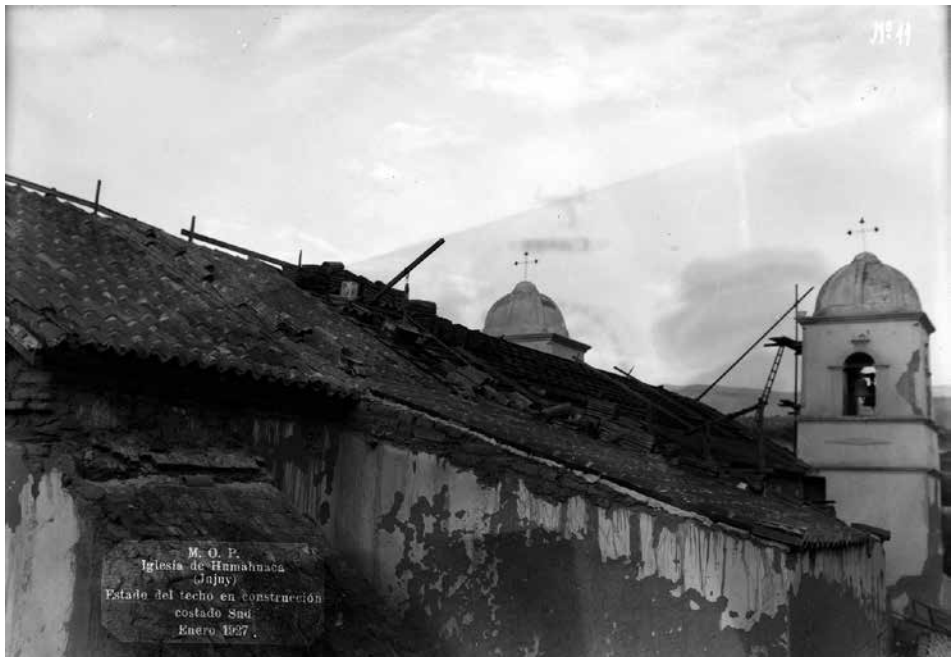
Figura 2: Proceso de intervención de la Iglesia de Humahuaca, registro del MOP en 1927. Fuente: Fototeca Instituto de Arte Americano e Investigaciones Estéticas "Mario J. Buschiazzo" (IAA).

Los bienes patrimoniales exigían la recopilación de información previa que permitiera ampliar el conocimiento para su intervención. Para ello, se recurría a los archivos provinciales, a eventuales fotografías de aficionados y a planimetrías e imágenes del MOP o de la CNMMyLH (Figura 1). No obstante, con frecuencia primaba la inexistencia de estas fuentes primarias, y la información preliminar era parcial y sumamente limitada. La documentación de proyecto<sup>4</sup> constaba de un informe técnico, un presupuesto estimativo y una planimetría básica, cuyo relevamiento de existencia aportaba nula o escasa información acerca de su materialidad y estado de conservación. De acuerdo a la relevancia de la obra, podía complementarse con planos de instalaciones, detalles de carpinterías y herrajes. Solo excepcionalmente, se elaboraban planos conforme a obra. Lo expuesto evidencia la inexistencia de protocolos o guías para la confección del registro documental. Con importantes vacíos documentales, la intervención de los nuevos MHN se proyectaba mayormente a partir de hipótesis basadas en el imaginario de lo colonial y tomando referencias de casos análogos (Marinsalda, 1995; Gandolfi, 2012). Qué existía y en qué condición se encontraba no eran variables de igual relevancia para establecer los criterios de intervención. En este contexto, el soporte material de tierra era un medio circunstancial para un fin y, como tal, su reemplazo parcial o total ya tenía antecedentes en intervenciones previas a la catalogación (Figura 2).

tejas coloniales en los templos Humahuaca (Figura 2) y Santa Bárbara. Por el contrario, en las capillas de Yavi y Tumbaya prevalecía el uso de la chapa de zinc, como solución económica, de rápida ejecución y posible de garantizar la continuidad funcional del templo.
