Prediagnóstico energético-ambiental

Arq. David E. Basualdo / Dr. Jorge D. Czajkowski

Con este propósito desde el *Laboratorio de Arquitectura y Hábitat Sustentable* de la Ciudad de La Plata, (LAyHS-FAU-UNLP), fue realizada en Junio de 2017 una evaluación energético-ambiental del *Hospital Descentralizado Zonal General “Mariano y Luciano de la Vega”*, situado en la localidad de Moreno, a 36Km al Oeste de la Ciudad de Buenos Aires.

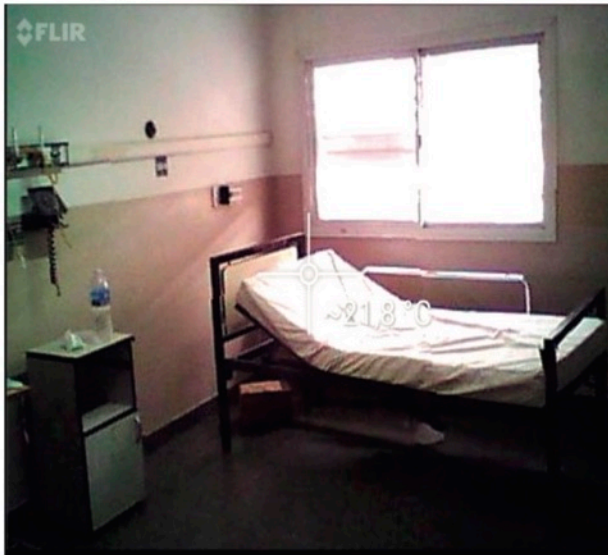
Figura 2: Termografía de una habitación de internación

bientales interiores y exteriores de temperatura y humedad relativa (HR). Se estimaron las características constructivas de la envolvente del edificio y se midió la temperatura radiante de algunos cerramientos exteriores.

Se utilizaron dos equipos de medición en forma independiente: a) un instrumento digital combinado (anemómetro, luxómetro, higrómetro y termómetro digital); y b) un micro adquisidor de datos (termómetro e higrómetro). De esta manera, se obtuvieron dos registros individuales de una misma variable para evitar cualquier tipo de desvío entre las mediciones obtenidas. Por otra parte, las temperaturas radiantes fueron obtenidas mediante cámara termográfica.

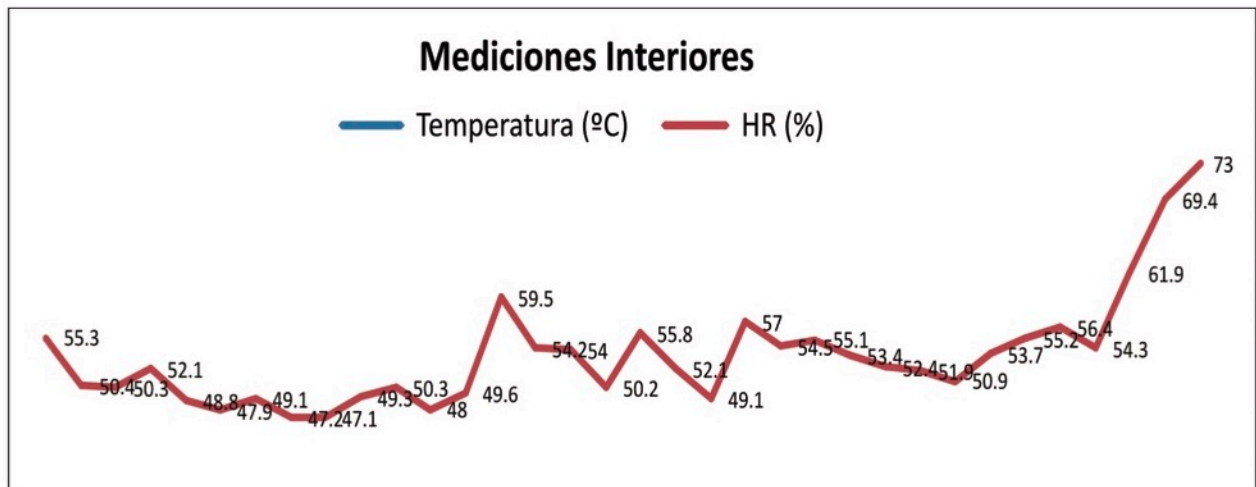
Figura 3: Mediciones interiores

A partir del relevamiento de las condiciones ambientales se constató que en el exterior se registraban temperaturas por debajo de los 15°C mientras que, en el interior las temperaturas oscilaban entre los 21°C y los 25°C.
