TERMOGRAFÍA INFRARROJA PARA EL DIAGNÓSTICO TÉRMICO CONFIABLE CON ALTA REPLICABILIDAD Y BAJO COSTO DE VIVIENDAS EN MENDOZA, ARGENTINA

CAROLINA GANEM KARLEN

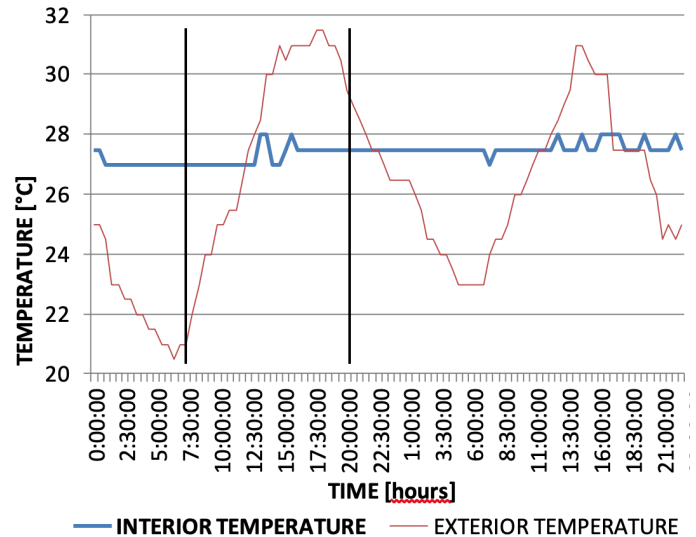
Figura 3. Temperatura interior y exterior de la vivienda durante los días que se realizaron las inspecciones termográficas, a las 7 am y a las 8 pm. Fuente: Elaboración de la autora.

La Figura 3 exhibe las mediciones tomadas durante el 3 y 4 de febrero. Tales días fueron seleccionados para analizar las imágenes termográficas en este estudio porque son los que más se aproximan al día promedio de la estación y porque están rodeados por días similares, lo cual proporciona estabilidad al comportamiento térmico de la vivienda. Las imágenes termográficas se tomaron a las 7 am, horario previo a la salida del sol, y a las 8 pm, horario posterior a la puesta del sol.

En el periodo seleccionado, las temperaturas interiores presentaron variaciones de 1°C , registrándose entre los 27°C y los 28°C . Y, las temperaturas exteriores variaron diariamente 10°C , desde 20.5°C a 30.5°C . Aunque hay un potencial excepcional para utilizar la estrategia de ventilación nocturna para enfriar espacios interiores, las ventanas se mantienen cerradas la mayoría del día.

En la mañana, al momento de la realización de la inspección termográfica, a las 7 am, la temperatura dentro de la casa era de 27°C y la exterior, de 24°C . El gradiente térmico era de 3°C . En la tarde-noche, al momento de la realización de la inspección termográfica, a las 8pm, la temperatura dentro de la vivienda era de 28°C y la temperatura exterior, de 25°C . El gradiente de temperatura se mantuvo en 3°C . Este resultado es consistente con las investigaciones de Martín Ocaña, Cañas Guerrero y González Requena (2004), en las que se expresa que los edificios macizos, construidos en su envoltorio con materiales con alta densidad, presentan gradientes de 3°C entre las temperaturas interiores y las exteriores.

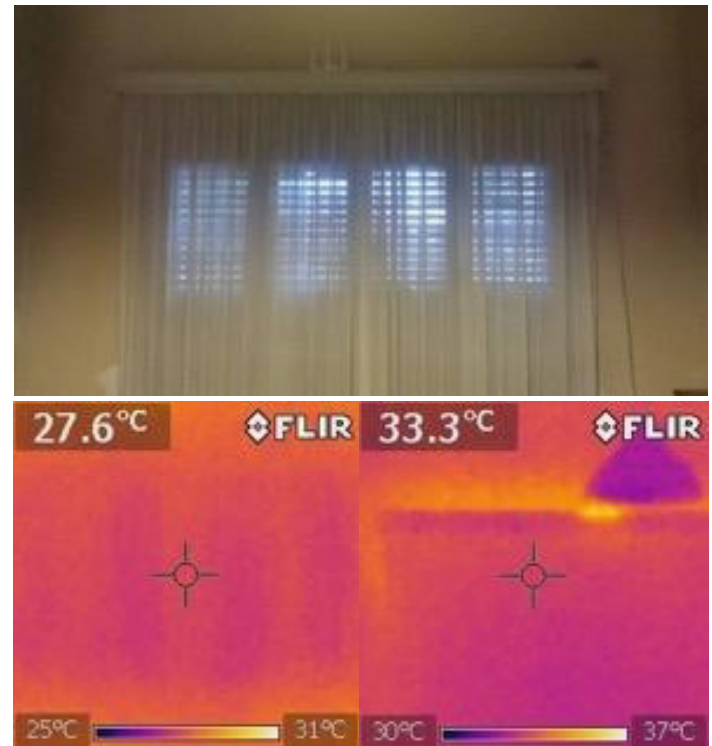
La Figura 4 muestra, de izquierda a derecha, una fotografía de la fachada Norte desde el espacio interior, la imagen termográfica registrada temprano por la mañana, a las 7 am, y la imagen termográfica registrada a la tarde-noche, a las 8 pm.

La escala de temperaturas en el registro termográfico efectuado a la mañana temprano varía entre 25°C y 31°C , mientras que en la tarde-noche, las temperaturas registradas varían entre 30°C y 37°C . Las temperaturas superficiales oscilan entre 5°C y 6°C , mientras que la temperatura del aire sólo varía 1°C . La masa del edificio se ha enfriado con las menores temperaturas nocturnas; sin embargo, como las ventanas permanecen cerradas, la temperatura del aire se mantiene.

Se puede observar que, en la mañana temprano, las temperaturas que evidencia la imagen termográfica son casi homogéneas, entre 27°C y 28°C . En el caso de la imagen de la tarde-noche, las temperaturas de cada elemento constructivo varían y es posible identificar con mayor claridad la ubicación de la ventana en la pared. Por ejemplo, se observa cómo el

Figura 4. De izquierda a derecha: (a) Fotografía de la pared interior. (b) Imagen termográfica a las 7 am. (c) Imagen termográfica a las 8 pm. Fuente: Elaboración de la autora.

calor se conserva sobre la estructura superior que contiene a la cortina.

Nótese que la temperatura superficial en la tarde-noche en el interior de la vivienda (Figura 4 (c)) y la correspondiente al exterior (Figura 5 (c)) se encuentran en el mismo rango entre: 30°C y 36 / 37 °C.
