## Estudio de la microestructura de pavimentos de hormigón deteriorados de las ciudades de Mar del Plata y La Plata, provincia de Buenos Aires

G. S. Coelho dos Santos<sup>a\*</sup>, S. A. Marfil<sup>b</sup>, F. Locati<sup>c</sup> y L. P. Traversa<sup>d</sup>

En este trabajo se evaluaron pavimentos de hormigón de las ciudades de Mar del Plata y La Plata, confeccionados con agregados gruesos cuarcíticos. Se observó importante grado de fisuración y deterioro de los pavimentos, en algunos casos con reemplazo parcial o total del hormigón. Se tomaron muestras y se determinó densidad, absorción, volumen de poros permeables y densidad de fisuras por microscopía. Se realizaron estudios microestructurales complementarios mediante estereomicroscopía, microscopía óptica de polarización y microscopía electrónica de barrido en los diferentes hormigones, a excepción del pavimento de La Plata que fue evaluado por estas técnicas en un trabajo previo. Los estudios microestructurales permitieron identificar microfisuras y materiales de neoformación (ettringita y productos de la reacción álcali-sílice). Las patologías descritas, se asocian a la calidad del hormigón, al tipo de agregado utilizado y a

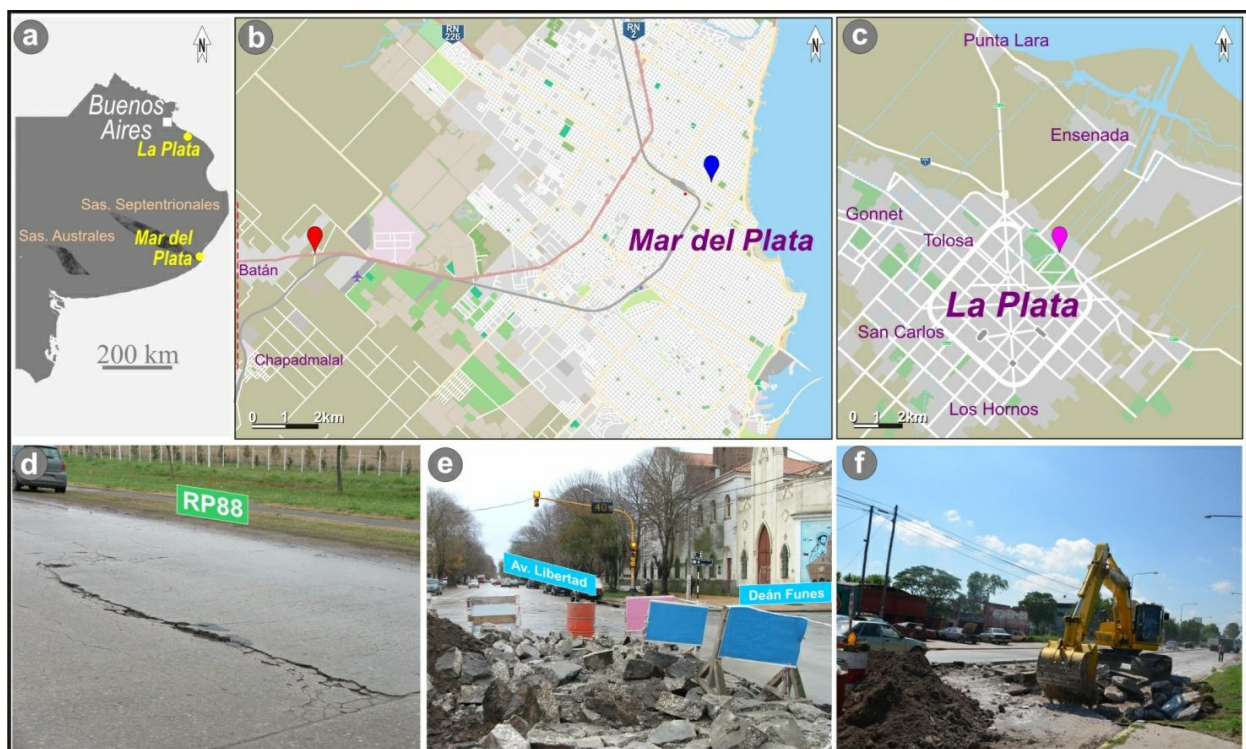
Se realizó el relevamiento de pavimentos de hormigón de las ciudades de Mar del Plata (Ruta Provincial 88 y Avenida Libertad) y La Plata (Avenida 122 o Ruta Provincial N° 11), los cuales fueron oportunamente levantados y reemplazados parcial o totalmente debido a que presentaban un importante deterioro (Fig. 1).

**Figura 1.** a. Ubicación de las ciudades de La Plata y Mar del Plata en la provincia de Buenos Aires. b. Localización de los pavimentos muestreados del partido de General Pueyrredón. c. Localización de la Av. 122 en la ciudad de La Plata. d. Fotografía del pavimento RP88. e. Fotografía del pavimento demolido AvL. f. Fotografía del hormigón levantado de la Av. 122 (tomada de la Dirección de Vialidad de la Provincia de Buenos Aires).

En este trabajo se analizaron muestras de hormigón pertenecientes a fragmentos de las losas demolidas del pavimento de la AvL de Mar del Plata (Fig. 1e) como de la Av. 122 de La Plata (Fig. 1f). Los hormigones muestreados de la Av. 122 de la ciudad de La Plata pertenecen a losas de 18 cm de espesor que corresponden a la base (122B) y capa de rodamiento (122RO). Las muestras fueron tomadas de escombreras a la altura de la Calle 52 (Figs. 1c y 1f). De la AvL (Mar del Plata) se tomaron muestras de losas demolidas de 18 cm de espesor, a la altura de la calle Deán Funes. El peso aproximado de material muestreado fue de unos 20 kg de muestra por cada obra. En el caso de la RP88 se tomaron muestras de fragmentos desprendidos del sector superior del pavimento (10 cm - 15 cm) en el tramo de acceso a la localidad de Batán en dirección a la ciudad de Mar del Plata (Fig. 1d).

Por otra parte, las muestras de hormigón de la ciudad de La Plata fueron tomadas de escombreras de los sectores demolidos de la Av. 122 (Fig. 1f), correspondiendo a losas de la base (122B) y de la capa de rodamiento (122RO). Este pavimento fue reemplazado en un tramo de 5 km (de la Av. 32 hasta la Calle 80). Esta avenida constituye una vía de acceso a la ciudad y al área portuaria, por lo que tiene una alta densidad de tránsito pesado, y conecta con la RP11. Antes de su reemplazo, la capa de rodamiento presentaba fisuras transversales y longitudinales, erosión en juntas y bordes, y escalonamientos.
