El efecto de las estructuras de defensa costera en las localidades de Mar Chiquita y Mar de Cobo, provincia de Buenos Aires

The effect of coastal protective structures in Mar Chiquita and Mar de Cobo, Buenos Aires province

San Martín, Laura¹ - Bunicontro, María P.² - Marcomini, Silvia C.² - López, Rubén A.²✉

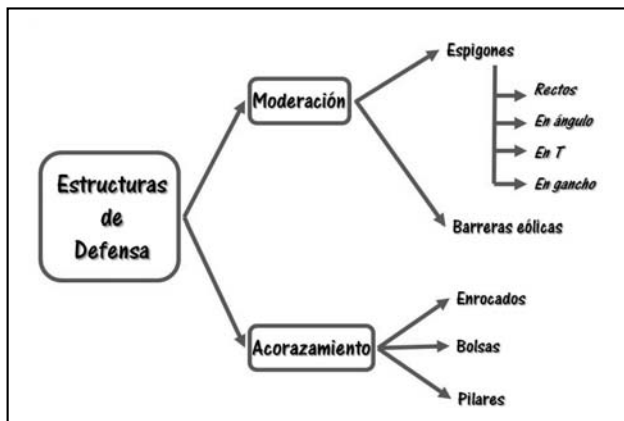
Figura 2. Tipos de estructuras de defensa presentes en las localidades de Mar Chiquita y Mar de Cobo en el relevamiento de 2009. Elaboración propia.

Las estructuras predominantes son de *moderación permanentes* y están presentes tanto en Mar de Cobo como en Mar Chiquita. Consisten en espigones rectos, en ángulo, en T y en gancho según su diseño y orden de abundancia (Figura 3). Cabe destacar que se encuentra en desarrollo, desde el año 2006, un plan de obras denominado “Protección y Estabilización del Frente Costero del Balneario Parque Mar Chiquita”, financiado por el Fondo Fiduciario Provincial, que contempla la construcción de cinco espigones con rompeolas (en T), de los cuales dos de ellos ya se encuentran finalizados. El objetivo de este tipo de estructuras es la recuperación de la playa en zonas de erosión crónica debido a la pérdida de disponibilidad de sedimentos. Los problemas asociados son:

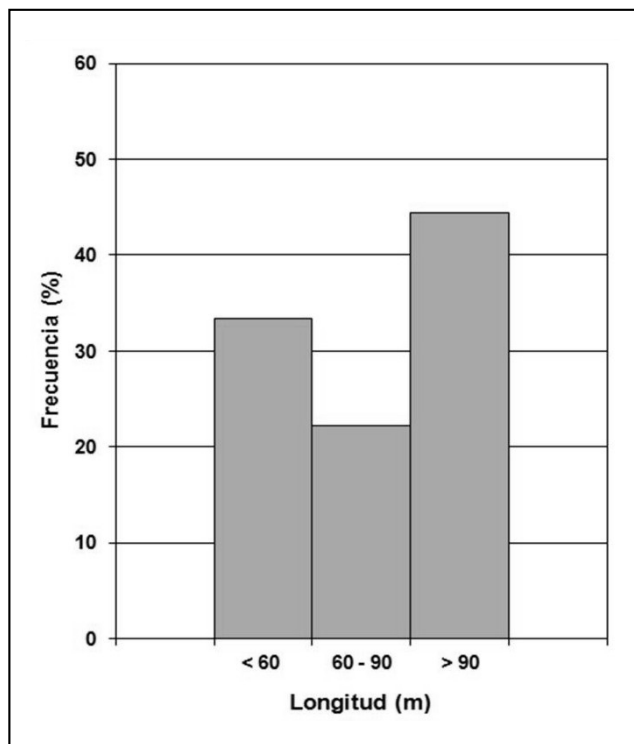
En primer lugar, se proponen tres categorías según la longitud de los espigones: menor de 60 metros, entre 60 y 90 metros y mayor a 90 metros. La frecuencia de los mismos se presenta en la Figura 7. En base a esto se observa que los espigones menores a 60 metros de longitud no presentan interacción con la rompiente, por lo cual no alcanzan a cumplir su función de acumular sedimentos y su área de influencia se reduce a la estructura en sí misma, al menos en momentos de marea normal.

Figura 7. Frecuencia de espigones según su longitud en las localidades de Mar de Cobo y Mar Chiquita.

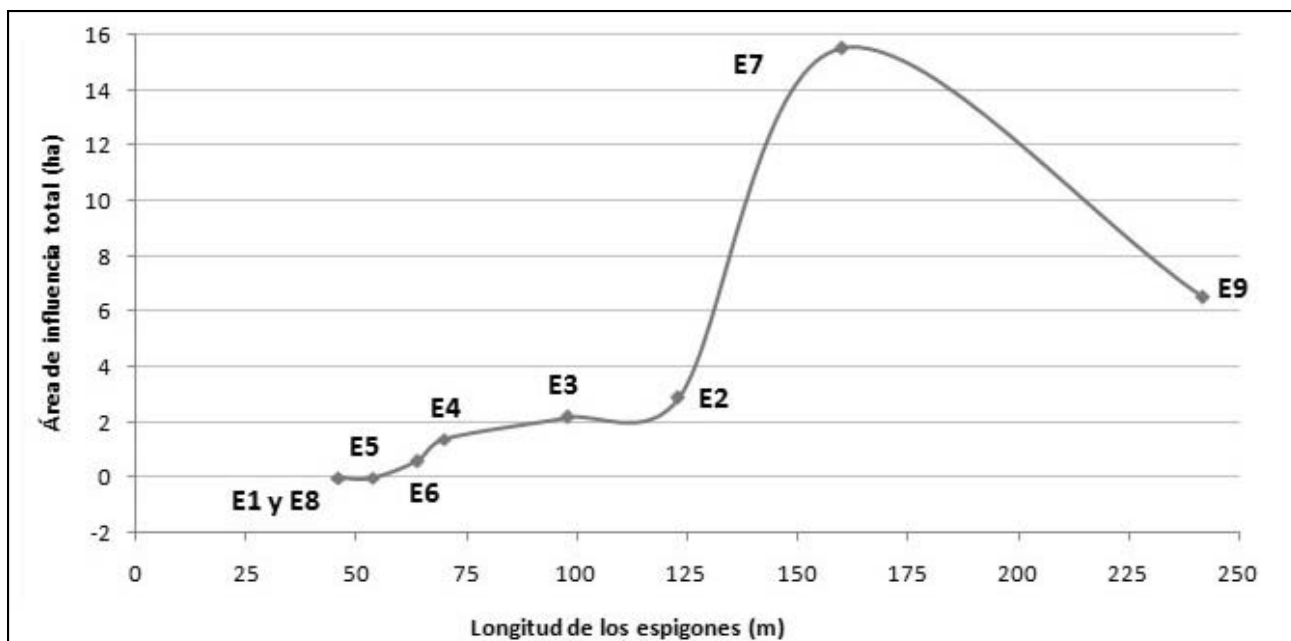
Luego, al analizar la relación entre la longitud de los espigones y la zona de influencia total (combinando la zona de acumulación y la de erosión) se observan diversos datos (Figura 8). Cabe aclarar que el valor del área de influencia del Espigón 7 corresponde a los valores tomados en 2010 mientras que el resto corresponden al 2003; debido a que para ese año el Espigón 7 no había sido construido. A priori los dos valores

Figura 8. Relación entre la longitud y el área de influencia total (área de acumulación más área de erosión) de cada espigón para el año 2003, con excepción del Espigón 7, para el cual se muestran los valores del 2010.

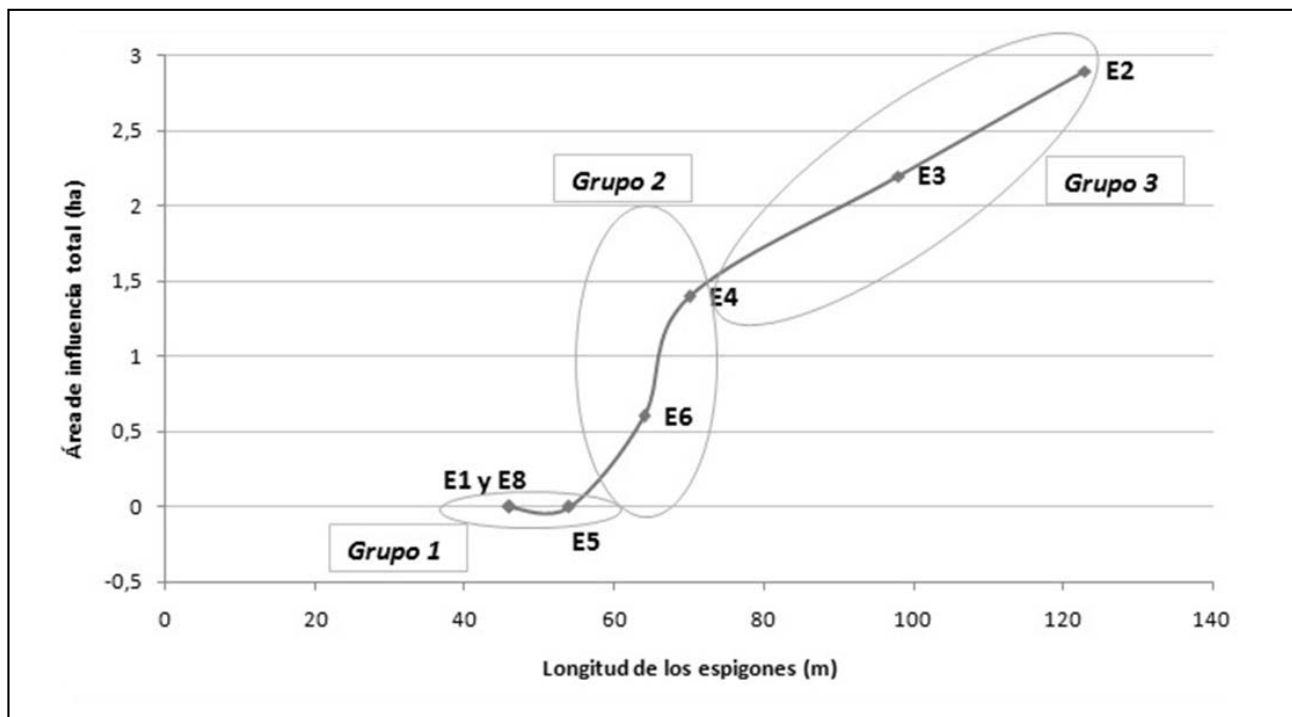
Posteriormente, descartando estos factores particulares (espigones en T) se analizaron el resto de los espigones a través de una regresión lineal. En este gráfico (Figura 9) se observa una proporcionalidad entre la longitud y el área de influencia total, que además permite dividir los espigones en tres grupos, según la pendiente de la curva. El primer grupo son los espigones que no interactúan con la rompiente y se ubican sobre el cero de área de influencia. Un segundo grupo presenta una pendiente alta, ubicándose el quiebre entre ambas en 61 metros. Finalmente, el tercer grupo posee una pendiente más tendida que el anterior, cuyo quiebre se ubica en los 70 metros. Esto indica que la variación de longitud de un espigón menor a 70 metros modifica el área de influencia en mayor medida que la variación de longitud de un espigón mayor a 70 metros.

Figura 9. Relación entre la longitud de los espigones rectos y oblicuos y su área de influencia total en el 2003, sin considerar aquellos en T (Espigón 7 y 9). Se observa la tendencia creciente y se diferencian tres grupos según la pendiente de la curva.

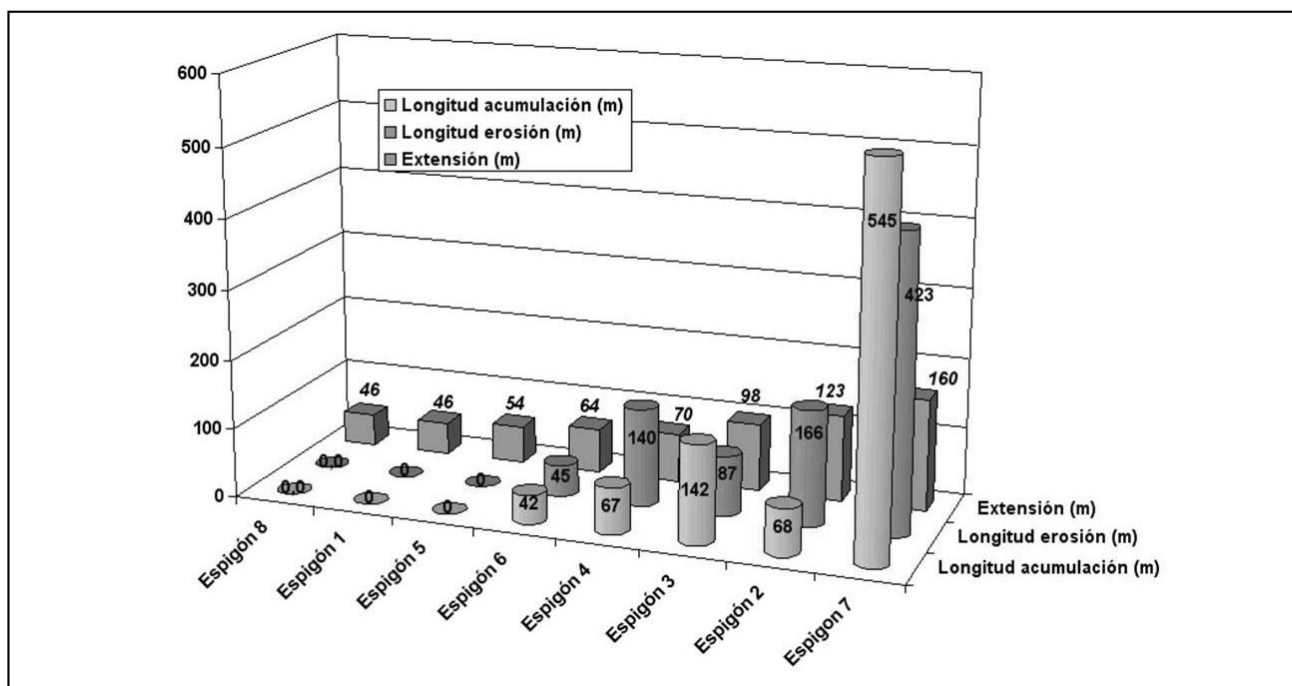
Para determinar la efectividad de estas obras, se comparó la extensión del área de acumulación y de erosión de cada estructura en relación a su extensión (Figura 10). En la mayoría de los casos, la zona de erosión es mayor que la de acumulación, lo cual puede deberse a la poca cantidad de sedimentos transportados por la deriva litoral que es de 0 a 25.000 m³/año entre Santa Clara y Mar Chiquita (Merlotto *et al.*, 2008). Las excepciones son el Espigón 7, debido a su configuración en T y el Espigón 3, debido a su ubicación en una zona de duna costera ancha con afloramientos y con una plataforma de abrasión en forma de cabo hacia el norte, el cual genera acumulación de sedimentos.

Figura 10. Relación entre la longitud el sector de acumulación y de erosión de cada espigón y la longitud de los mismos.
