# LA REVISTA

Nº5 - abril 2023

## Estudio y restauración de vitrales del taller de Antonio José Estruch en la Parroquia Santuario Nuestra Señora de la Medalla Milagrosa (Argentina)

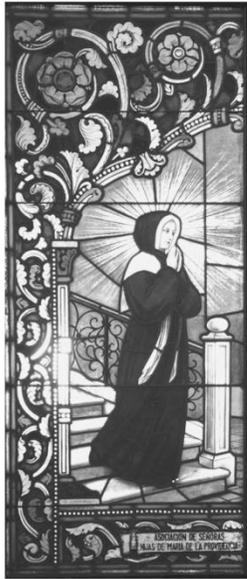
Fig. 4.- Imagen de la documentación utilizada para realizar el estudio previo y registrar el proceso de intervención de cada uno de los paneles de la Parroquia Santuario Nuestra Señora de la Medalla Milagrosa (CABA, Argentina. Fotografía: María Paula Farina Ruiz)

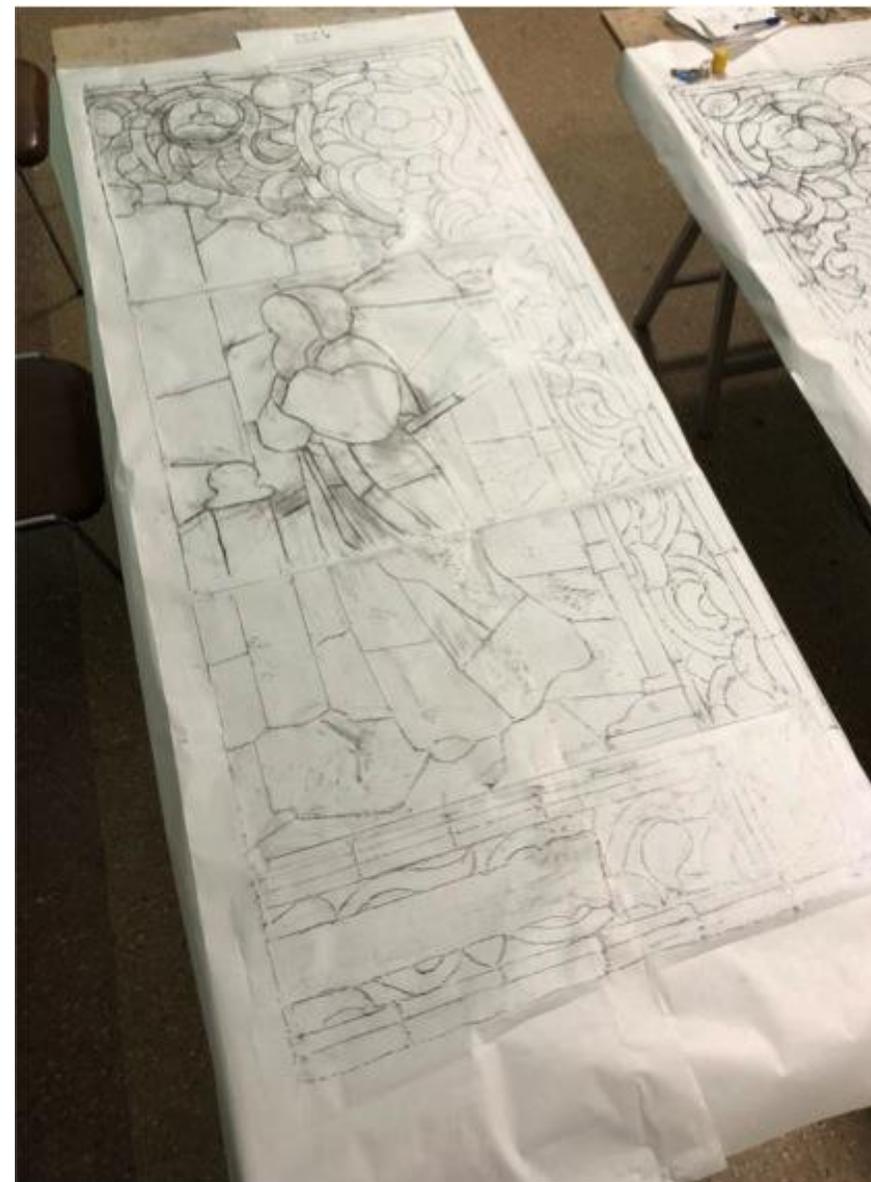
Fig. 5.- Imagen del calco por frotado de uno de los paños de vitral perteneciente al conjunto de ingreso de la Parroquia Santuario Nuestra Señora de la Medalla Milagrosa (CABA; Argentina) (Fotografía, María Paula Farina Ruiz)
