Informe sobre estructuras bajo tierra en Santiago del Estero 866

Buenos Aires, 15 de septiembre 2011

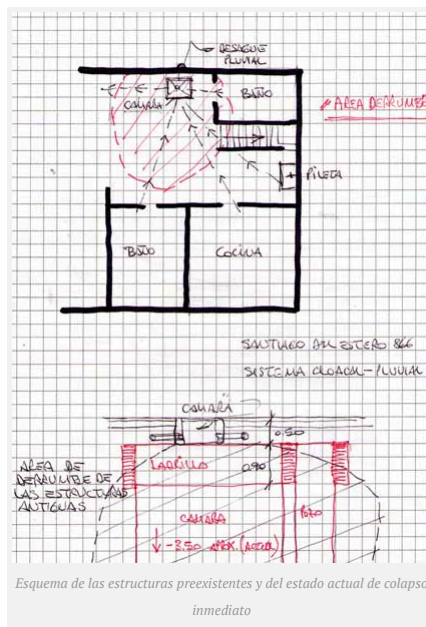
- A esto debe agregarse una fuga de agua de la casa lindera que también cae en el pozo.

Vista del agua en el fondo del derrumbe (profundidad aproximada 3.50 metros)
