### ASPECTOS MORFOLÓGICOS Y TÉCNICO-CONSTRUCTIVOS

## Análisis de la envolvente edilicia en el HIGA San Roque

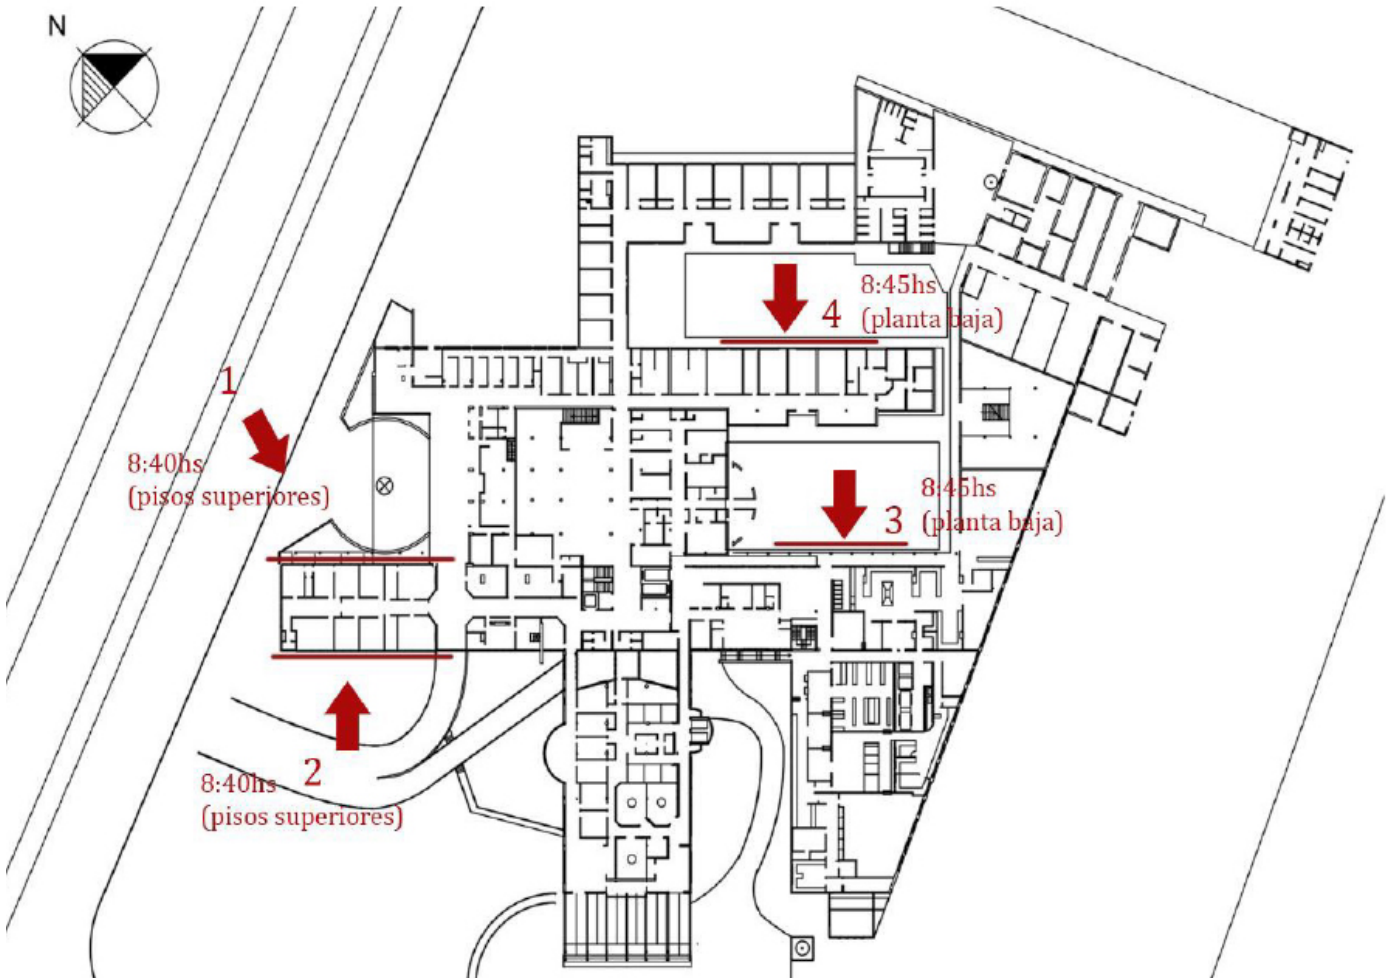
Figura 2. Planta baja

Con el objetivo de detectar posibles puentes térmicos, se realizaron tomas termográficas en el exterior de la envolvente vertical. En cuanto a las termografías, se tomaron sectores considerados prioritarios para el análisis debido a su elevado consumo en climatización (1), los cuales fueron señalados en las Figuras 2 y 3 y corresponden al área de internación. Los resultados pueden observarse en las Tablas 3,4 y 5.
