Corrosión en armaduras de elementos de hormigón reforzado con fibras en estado fisurado

RESUMEN

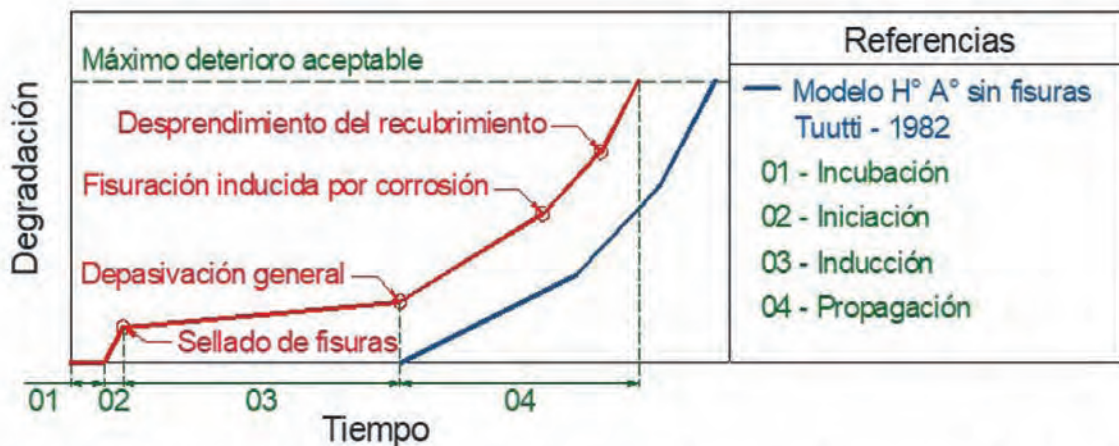
Figura 1: Modelos de vida útil para hormigón armado en estado fisurado.

Debido a la alcalinidad del cemento hidratado ($\text{pH} > 12,5$) las armaduras embebidas en el hormigón desarrollan una capa de óxido, denominada capa pasiva, que protege al acero de la degradación por corrosión [1,2]. El ingreso de agentes agresivos, como iones cloruros (Cl^-) o dióxido de carbono (CO_2), hasta la posición de las armaduras puede generar la destrucción parcial (corrosión localizada) o total (corrosión generalizada) de la capa pasiva provocando el inicio de la corrosión [1,2]. Para caracterizar la vida útil de una estructura de hormigón armado sin fisuras, Tutti [3] planteó el primer modelo de deterioro por corrosión compuesto por dos etapas *iniciación* y *propagación*. Basado en este primer modelo, François & Arliguie [4] propusieron un modelo de vida útil adaptado para estructuras de hormigón fisurado que contempla 4 etapas (**Figura 1**): 01 *incubación*, el lapso en el cual los agentes

agresivos ingresan por las fisuras hasta las armaduras destruyendo la capa pasiva e iniciando la corrosión en la zona de influencia de la fisura; 02 *iniciación*, que contempla el desarrollo inicial de la corrosión activa en la zona de influencia de la fisura; 03 *inducción*, donde el desarrollo de la corrosión activa en la zona de influencia de la fisura se atenúa por acumulación de productos de corrosión que sellan las fisuras y los defectos de la interface acero-hormigón (IAH); y 04 *propagación*, que representa el periodo de tiempo en el que la corrosión se desarrolla en toda la extensión de las armaduras debido a que los agentes agresivos logran alcanzar el acero en toda la extensión del refuerzo. En la etapa de propagación de ambos modelos, la degradación puede acelerarse por formación de fisuras inducida por productos de corrosión acumulados, o por el desprendimiento del recubrimiento en un estado de deterioro muy avanzado.

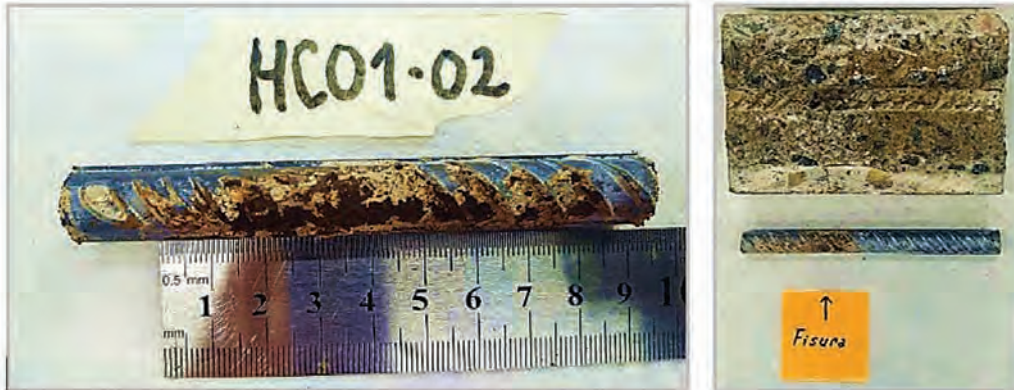
Figura 4: Deterioro en zona de fisuras en HC (izquierda) y en HRF (derecha).

Al abrir los sensores, se observó un patrón común de ataque localizado en la cara inferior de la armadura (respecto a la dirección de colado) que se extiende entre 25 y 45 mm a cada lado de la fisura (**Figura 4**). En todos los casos las picaduras fueron muy variables, aunque su posición y tamaño en general coincidían con defectos en la IAH (burbujas). Se midieron la extensión superficial del ataque y la profundidad máxima de picado en la zona de influencia de cada fisura. Se calcularon los valores de (α_S), respecto al área de medición, y (α_P) utilizando el criterio de presentado. La **Tabla 2** muestra la caracterización del ataque en las zonas de influencia de las fisuras en cada tensor. La **Figura 5** muestra monitoreos de (I_{CORR}) y (ρ_M) realizados en sensores previos a la abertura. Los valores de fueron calculados utilizando un coeficiente de área de 0,3, obtenido como criterio general a partir del análisis de la morfología del ataque. Se nota el impacto de las fisuras en el desarrollo de la corrosión. El proceso se inicia en poco tiempo (menos de 100 días) y oscila entre velocidades de degra-

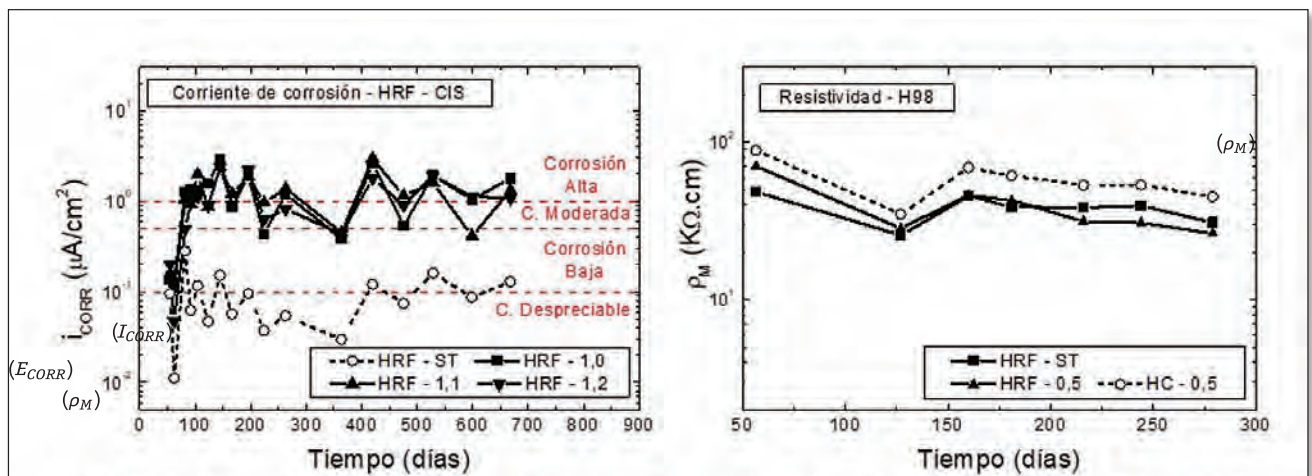
Figura 5: Monitoreo de i_{CORR} en tensores sometidos a ciclos de inmersión y secado (izquierda) y monitoreo de ρ_M en tensores sometidos a humedad de 98% (derecha).

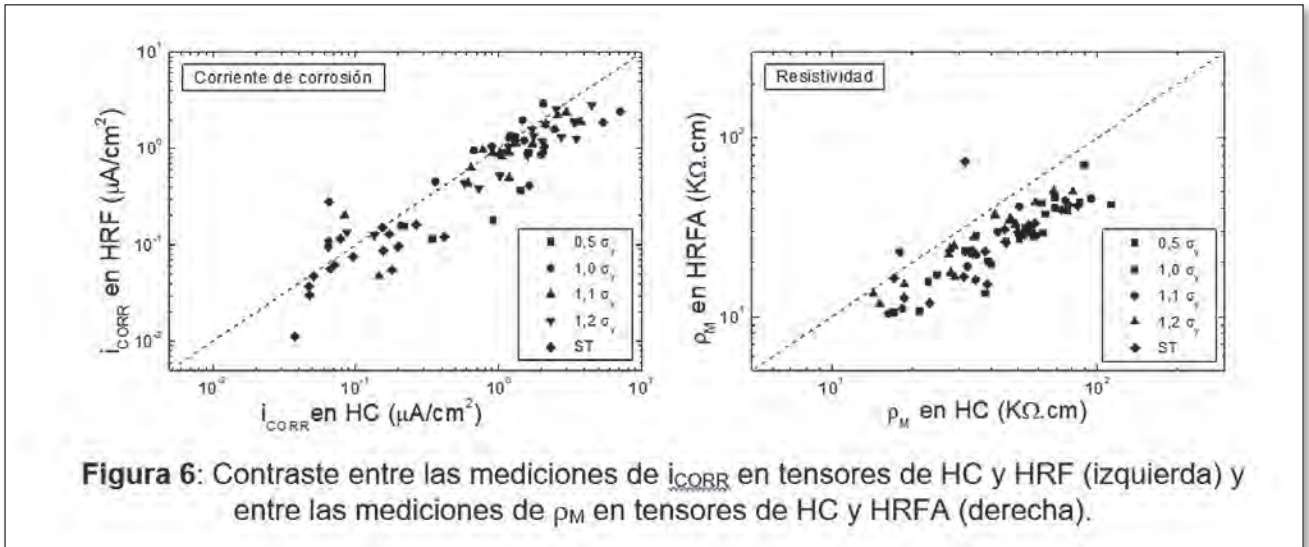
Figura 6: Contraste entre las mediciones de i_{CORR} en sensores de HC y HRF (izquierda) y entre las mediciones de ρ_M en sensores de HC y HRFA (derecha).

Las **Figura 6** compara las mediciones realizadas en sensores de HC y HRF. Los registros de (I_{CORR}) y (E_{CORR}) se ven poco influenciados por la presencia de las fibras de acero, mientras que en (ρ_M) se evidenció con mayor claridad el impacto de las fibras. La interferencia de fibras metálicas en las mediciones fue analizada por varios investigadores [14, 18, 19] y se indica la posibilidad de medir en forma más precisa utilizando técnicas de corriente alterna. Según Berrocal et al. [20] se pueden obtener valores precisos al emplear frecuencias tres órdenes de magnitud menores (~ 1 Hz) a las usuales en HC (~1000 Hz).

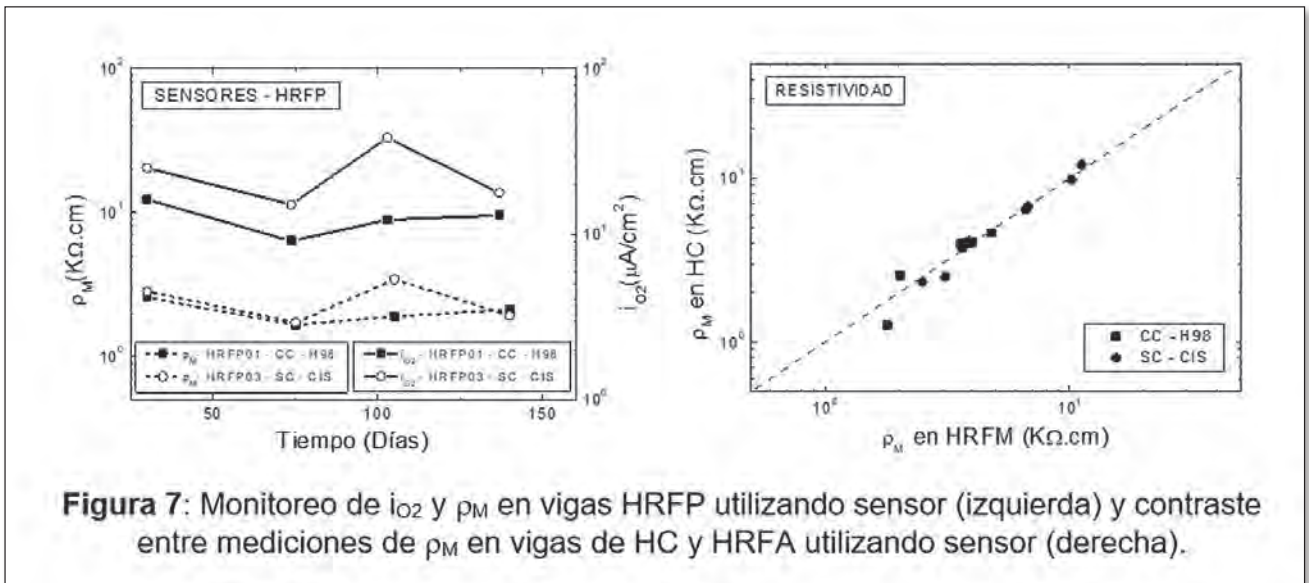
Figura 7: Monitoreo de i_{O_2} y ρ_M en vigas HRFP utilizando sensor (izquierda) y contraste entre mediciones de ρ_M en vigas de HC y HRFA utilizando sensor (derecha).

La **Figura 7** muestra el monitoreo de (i_{O_2}) y (ρ_M) en vigas con fibras poliméricas utilizando los sensores y el contraste de las mediciones de (ρ_M) realizadas en HC y HRF. La precisión de la medición de resistividad mejora gracias a la posibilidad de poder configurar frecuencias que brinda el uso del sensor. También se nota que las medidas de (i_{O_2}) reflejan de buen modo la disponibilidad de humedad en la zona de la fisura.
