## Metodologías para la localización de daño en vigas de hormigón pretensado

En este trabajo se evalúan metodologías para la detección de daño en estructuras de hormigón pretensado. Los métodos estudiados son el de variación de los desplazamientos y el de curvatura de la elástica, complementados con el uso de imágenes termográficas. A tal fin, dichos métodos se aplicaron sobre dos vigas de hormigón pretensado, construidas en laboratorio. Los resultados obtenidos permitieron detectar la presencia de daño y localizarlo con buena precisión. Si bien estos métodos ya se han aplicado sobre estructuras de hormigón armado, no se han encontrado aplicaciones sobre estructuras de hormigón pretensado. Se demostró la efectividad de las metodologías propuestas y se destaca la posibilidad y conveniencia de un uso combinado de las mismas.

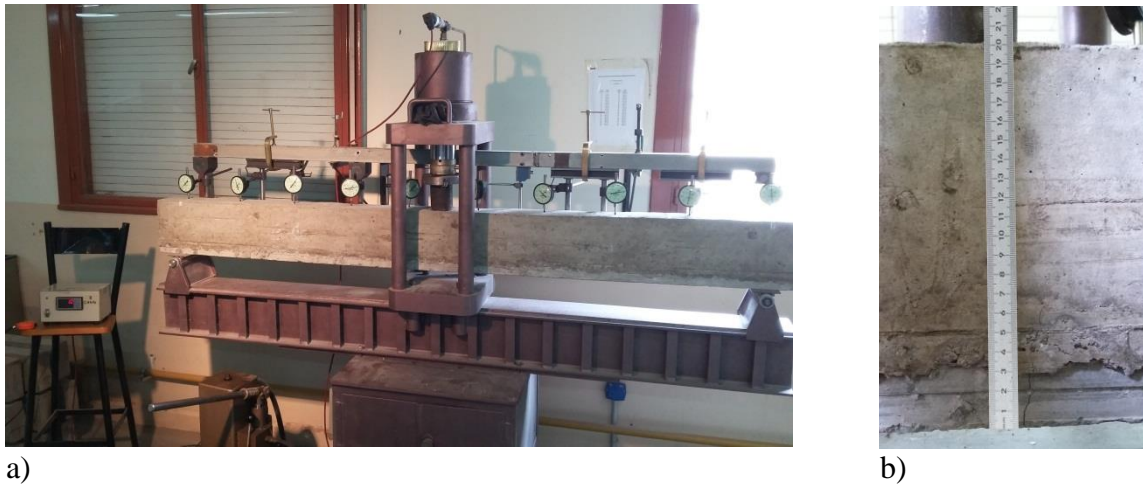
Figura 2. Ensayo sobre la Viga 01.  
a) Vista general. b) Medición de la fisura.

En la Figura 2.a) se observa la Viga 01 durante el ensayo. En la misma puede verse la prensa con la cual se aplicó la carga puntual, la celda de carga y los flexímetros instalados sobre la viga. Dado que la estructura que sirve de apoyo a la viga, también puede sufrir deformaciones, dos de los flexímetros fueron instalados en coincidencia con los apoyos de la viga, a los efectos de poder corregir las lecturas de los desplazamientos obtenidos.

En la Figura 2.b) puede verse la fisura provocada para la carga máxima aplicada con la indicación de la profundidad alcanzada, que resultó ser de 0,062 m ( $a/h=0,31$ ). Cabe mencionar que cuando se alcanzó dicha profundidad de fisura, se suspendió el incremento de la carga, ya que la magnitud de la misma era lo suficientemente significativa. El ancho máximo de la fisura fue 0,35 mm y su posición se originó en  $x/L=0,485$ .

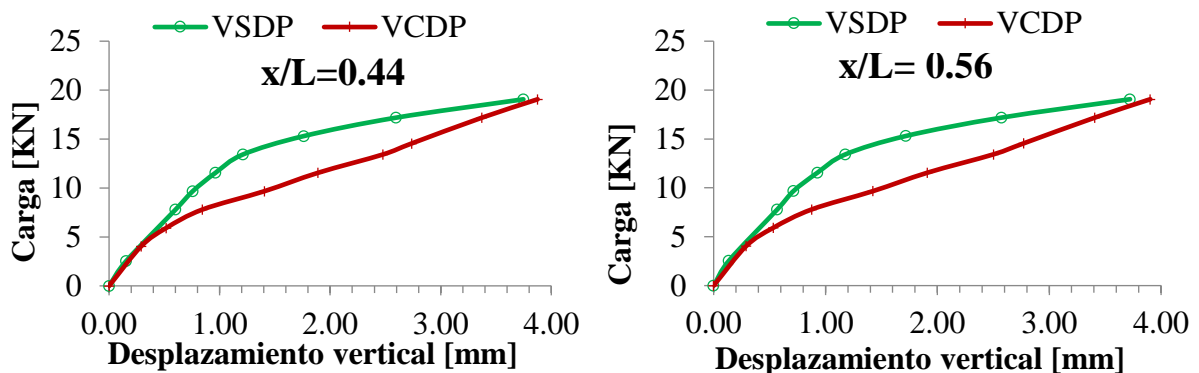
Figura 3. Curvas de desplazamientos verticales en los dos puntos de la zona central de la Viga 01.

En la Figura 3 se muestran las curvas de Desplazamiento vertical vs. Carga aplicada, obtenidas para los dos puntos de medición más cercanos al centro, para la viga sin daño previo (VSDP) y para la viga ya fisurada o con daño previo (VCDP).

Puede notarse la simetría de los desplazamientos obtenidos, ya que la fisura se originó muy cercana al centro de la viga. Para las cargas aplicadas sobre la viga sin daño previo, se aprecia una primera zona de comportamiento lineal y luego una zona no lineal, que se da a partir del inicio de la fisuración. Cuando se aplicó la carga sobre la viga previamente dañada, las curvas de los desplazamientos obtenidos mostraron que los mismos se incrementaron rápidamente, pero cuando la carga aplicada se acercó a la carga que causó la fisura, ambas curvas de desplazamiento se acercaron a un mismo valor. Esto último, indica que la fisura no siguió propagándose.

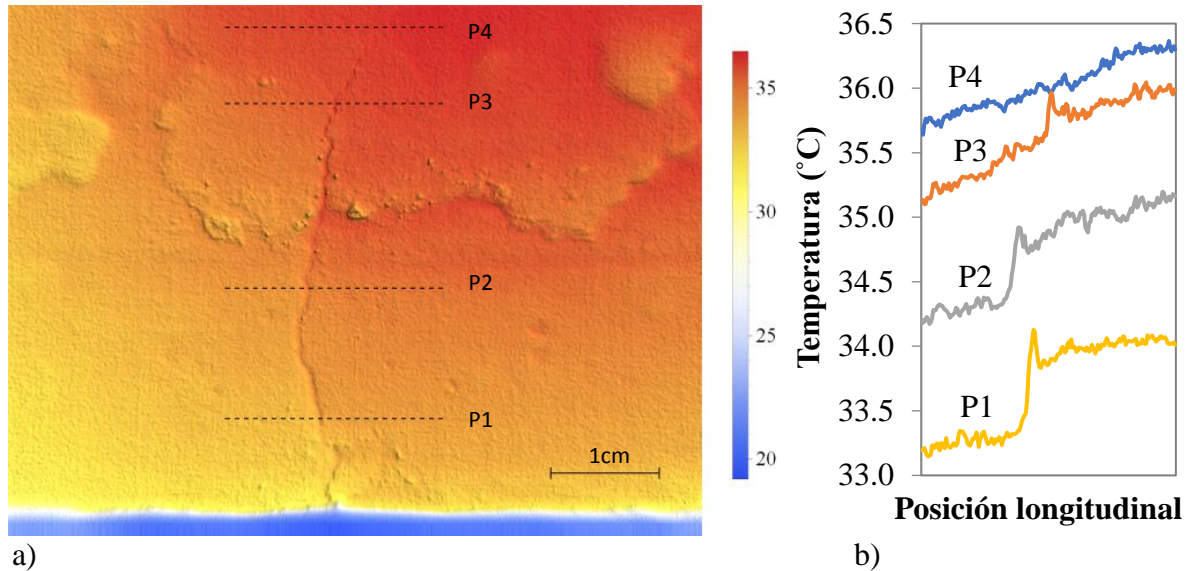
Figura 4. Estudio termográfico de la Viga 01.  
a) Vista de la zona de la fisura. b) Perfiles de temperatura.

realizó sobre la viga sometida a solicitaciones de flexión, a fin de que la fisura se encontrara abierta con un ancho de fisura máximo de 0,30 mm. Los resultados obtenidos, para una diferencia de temperatura máxima de 17°C entre el hormigón y el ambiente, se muestran en la Figura 4. En la misma puede notarse claramente la fisura en la zona inferior de la viga, e incluso se aprecian discontinuidades térmicas en la zona de unión entre el hormigón de la vigueta y el hormigón “in situ”. Además, se aprecia la variación brusca de temperatura en coincidencia con la fisura.

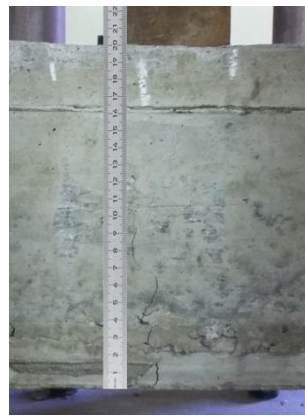
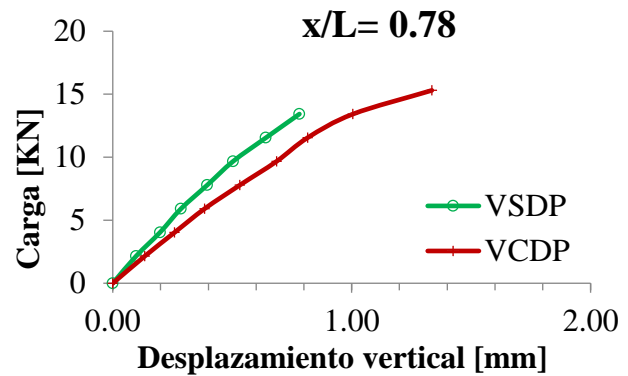
Figura 5. Ensayo sobre la Viga 02.

A continuación, la viga ya dañada, fue sometida nuevamente a una carga centrada, midiendo los desplazamientos verticales en los mismos puntos que para la condición sin daño. En la Figura 5.b) se muestran las curvas de Desplazamiento vertical vs. Carga aplicada, obtenidas para el punto de medición más cercano a la posición de la fisura, para la viga sin daño previo (VSDP) y para la viga ya fisurada o con daño previo (VCDP).

Puede apreciarse que el ensayo realizado sobre la viga sin daño se mantuvo dentro de la zona de comportamiento lineal, justamente a fin de conservar la viga en dichas condiciones. A tal efecto, resultó muy útil disponer de la información del ensayo realizado previamente sobre la Viga 01.

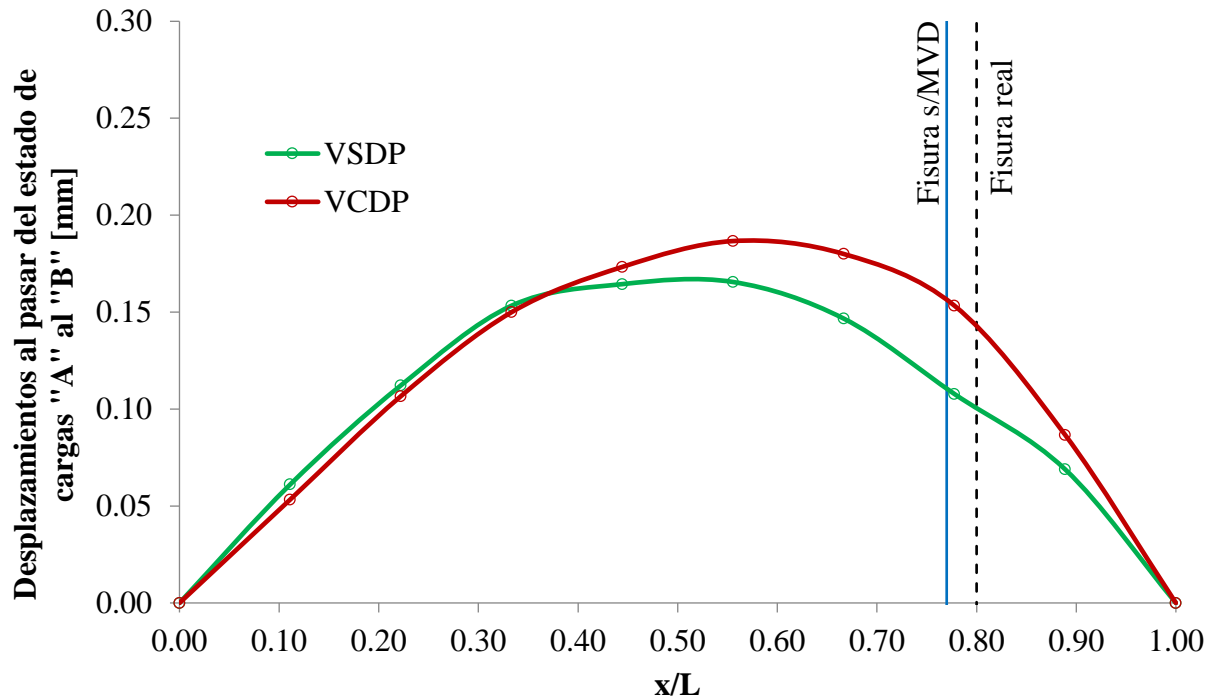
Figura 8. Curvas que dan origen a la aplicación del MVD sobre la Viga 02.

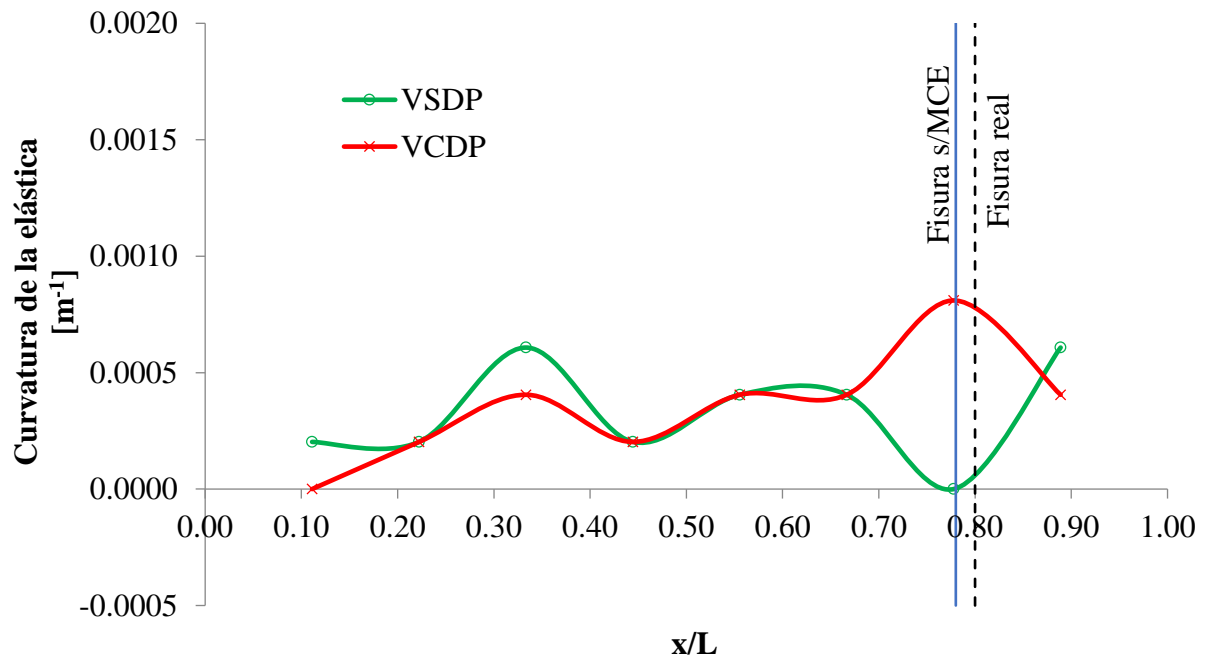
Figura 10. MCE aplicado sobre la Viga 02 experimental en condiciones fisurada y sin daño.

Por otro lado, en la Figura 10 se muestra la aplicación del MCE para la Viga 02 en las condiciones sin daño y con daño. En dicha figura, puede notarse que el MCE permitió identificar la presencia del daño en la Viga 02 y tener una buena aproximación de la ubicación del mismo. El método da como posición del daño el punto  $x/L = 0,78$ , el cual resulta con un error absoluto del 2% frente a la verdadera localización de la fisura en  $x/L=0,80$ .
