## Influencia del espesor del recubrimiento de elementos de hormigón armado expuestos a procesos de corrosión y sometidos a cargas externas

Al realizar estudios sobre corrosión en hormigón armado, es importante considerar en los ensayos, la acción de cargas externas, pues esta situación es la más frecuente en las estructuras. En este trabajo, se presentan los resultados obtenidos al exponer a un proceso de corrosión acelerada, a vigas de hormigón armado sometidas a esfuerzos flexionales, materializadas con cargas, que generan iguales tensiones de tracción en las armaduras corroídas. Las vigas se fabricaron con diferentes espesores de recubrimiento de las armaduras y con un hormigón de resistencia característica 25 MPa. Este estudio pone en evidencia la influencia del espesor de recubrimiento de las armaduras, sobre el proceso de corrosión y su manifestación externa (fisuración del recubrimiento), frente a las mismas sollicitaciones mecánicas.

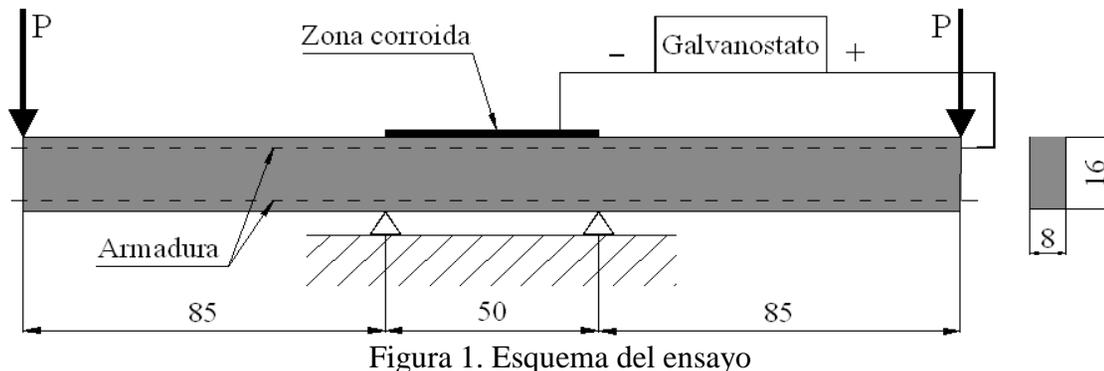
A los efectos de solicitar con esfuerzos de tracción, a las armaduras superiores (que serían las que posteriormente iban a ser sometidas a un proceso de corrosión acelerada), se colocaron cargas en los extremos de las vigas, siendo adoptada como área a corroer una zona intermedia, dejando voladizos en los dos laterales. En la Figura 1, se aprecia el esquema estructural adoptado. La zona comprendida entre los apoyos, posee una sollicitación a flexión casi constante, por ello, toda la zona de las barras afectadas por la corrosión, está sometida a una tensión prácticamente de igual intensidad, al estar sometidas en cada caso, a su peso propio, más la acción de distintas cargas que variaron desde 90 kg a 100 kg.

Figura 1. Esquema del ensayo

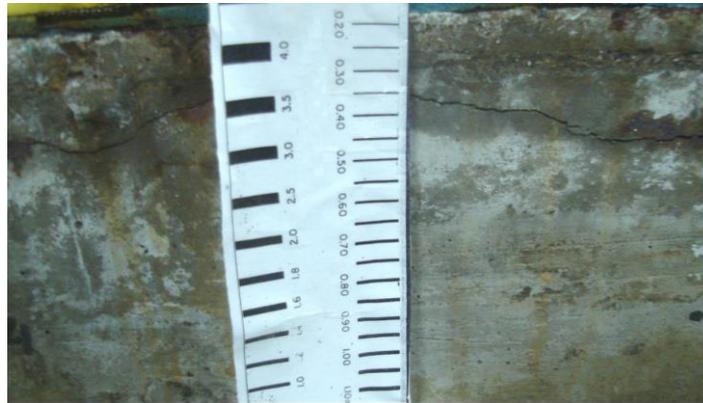
Figura 2. Medición del ancho de una fisura generada por corrosión acelerada.

Primeramente se cargaron las vigas y previo al inicio de la humectación, se midió la fisuración inicial por flexión. El seguimiento de la superficie de las vigas, se realizó observándolas diariamente y registrando el momento de aparición de las primeras manchas y de las primeras fisuras por corrosión. A partir del surgimiento de estas primeras fisuras, se efectuó periódicamente la medición del ancho (por comparación con una reglilla graduada, con una división mínima de 0,05 mm (ver Figura 2) y del largo de las mismas (con una regla graduada, que posee una precisión del milímetro). Esta tarea se efectuó para hallar los Anchos Máximos de Fisura y las Áreas de Fisuración, que se obtienen como la sumatoria de los largos de cada fisura, multiplicado por su respectivo ancho.

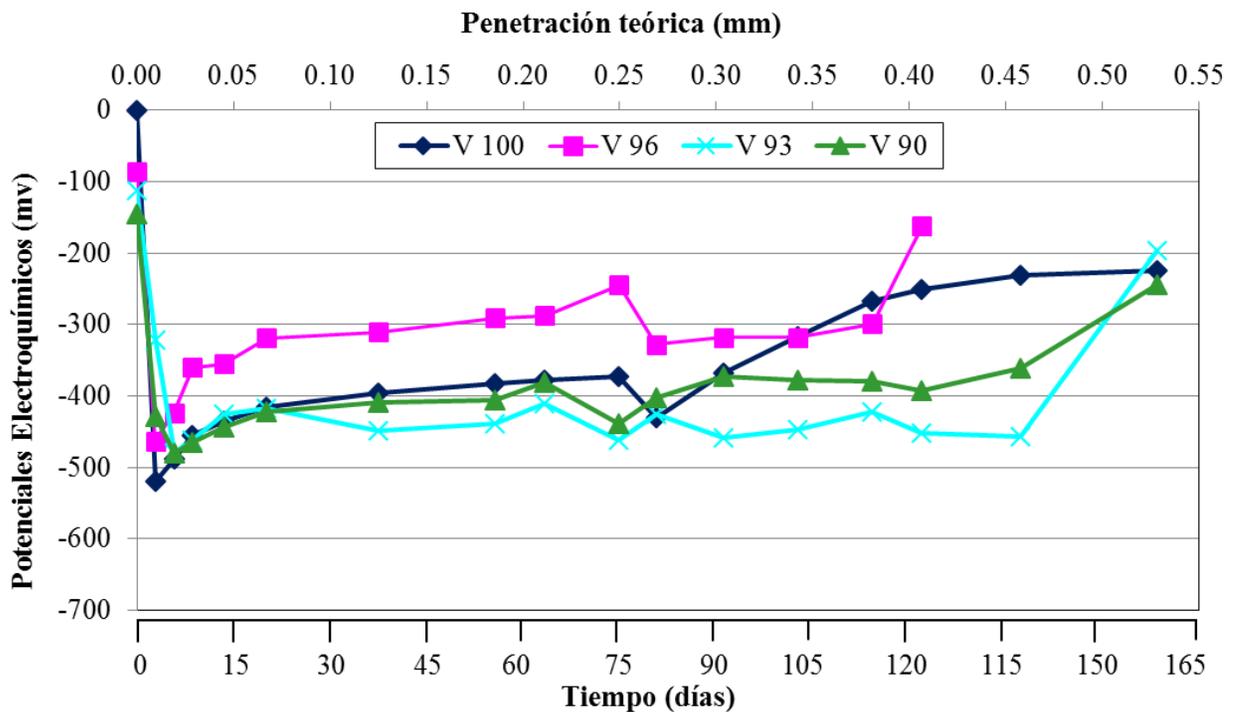
En la Figura 3 se muestra el comportamiento electroquímico de las armaduras, donde se graficó la evolución de los Potenciales de Corrosión, representándose el promedio de las mediciones obtenidas en 5 puntos ubicados en la zona central afectada por corrosión, en cada una de las 4 vigas ensayadas. En el eje de las abscisas hay dos escalas, una representada por el tiempo transcurrido desde que comenzó el ensayo y en la parte superior de esta figura, se colocó la Penetración Teórica del ataque, que es un valor medio fijado con la Ley de Faraday (Ecuación (1)), aplicado a las pérdidas de material en las armaduras ubicadas en la zona central de las vigas.

Figura 3. Potenciales de corrosión promedio (zona humectada), en función de la Penetración Teórica y del Tiempo

Paralelamente, se registraron los Potenciales de Corrosión, con el fin de efectuar un seguimiento electroquímico del proceso de corrosión (Figura 3), de acuerdo a un procedimiento normalizado (American Society for Testing and Materials, 1980). Éstos se midieron con un voltímetro marca CANIN (PROCEQ), empleando un electrodo de referencia de Cobre – Sulfato de Cobre (CSC), especialmente construido para realizar mediciones en estructuras de hormigón. Los Potenciales de Corrosión en los 50 cm centrales de la zona central afectada por corrosión, se determinaron en 5 puntos equidistantes promediándose el valor de los mismos.

El comportamiento electroquímico analizado en las cuatro vigas, a través del seguimiento de sus Potenciales de Corrosión, mostró que en el transcurrir de los primeros 5 días, desde que se conectó el proceso de corrosión acelerada, se llegó al valor mínimo de potencial, donde las vigas con menor recubrimiento (V96 y V100) fueron las que completaron primero su período de activación (con potenciales mínimos entre  $-478$  y  $-531\text{mV}$ ). Posteriormente, se aprecia un aumento de estos potenciales que se lo puede considerar como un proceso de pseudo-pasivación, que es acompañado por la generalización de la fisuración (ver Figura 5), que fue similar en todas las vigas, aunque los potenciales de las dos vigas con menores relaciones recubrimiento / diámetro de armaduras son algo superiores a las otras dos, por lo que se puede decir que están más pasivadas, debido a que tienen una mayor facilidad de ingreso de oxígeno desde el exterior. Este proceso de mencionado, también se encontró en trabajos anteriores realizados en este laboratorio (Aveldaño, 2011; Aveldaño, 2013; Schierloh, 2001).

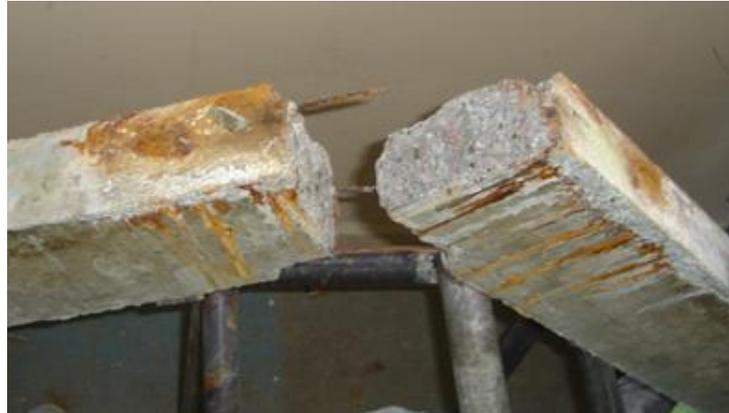
Cabe acotar, que si bien el ensayo se prolongó por aproximadamente 160 días, al arribar a los 140, la viga V96 llegó al colapso (Figura 4), debido a una importante reducción de la sección transversal de su armadura, producida por la profundidad de las picaduras generadas por la corrosión. Mientras que la viga V100 rompió a los a 160 días, momento en el que se dio por finalizado los ensayos. Esto indica que el proceso corrosivo como es sabido, afecta la vida residual del elemento estructural afectado, pero que en particular, las picaduras, pueden disminuirla aún más.

Figura 4. Viga V96 luego del colapso.

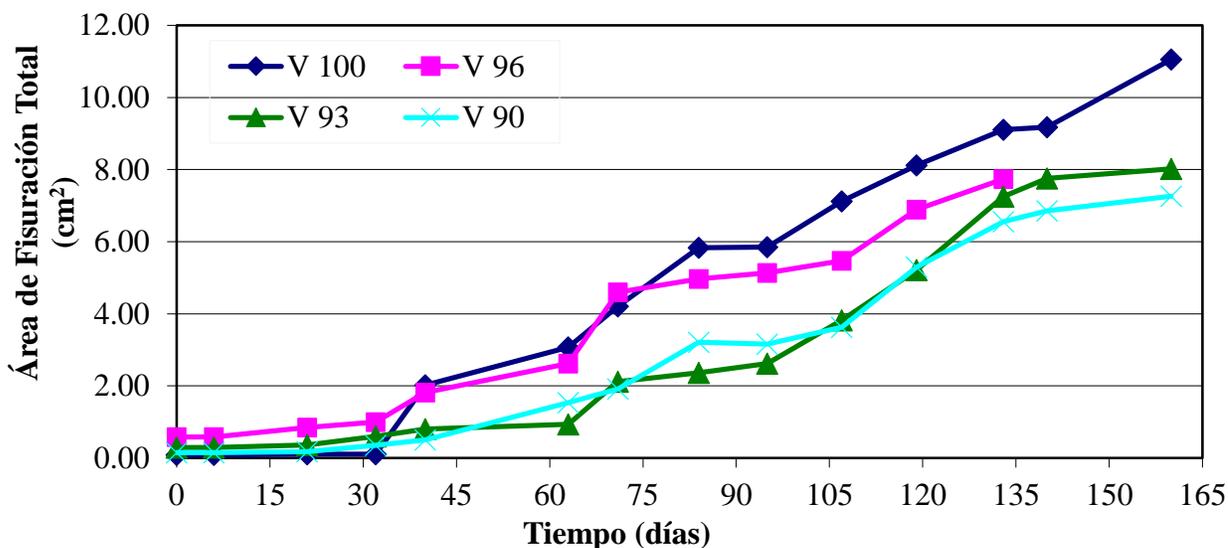
Desde que se aplicaron las cargas externas, se comenzaron a medir las fisuras. En la Figura 5 se muestra la evolución de las Áreas de Fisuración Totales en cada viga; es decir, las obtenidas mediante la suma de las áreas de fisuración por flexión, más las de fisuración por corrosión (de igual dirección que la armadura principal de la viga). Cabe recordar, que se denomina Área de Fisuración a la sumatoria de los productos de la longitud por el ancho de cada fisura.

Figura 5. Área de Fisuración Total en función del Tiempo.

Como era previsible, el inicio de la fisuración por corrosión se manifestó más tarde en las vigas con mayor recubrimiento. Las vigas V90 y V93, tuvieron una evolución del Área de Fisuración Total similar durante el tiempo del ensayo, teniendo en cuenta el grado de dispersión que habitualmente aparece en la mayoría de los trabajos experimentales; mientras que las vigas V96 y V100, mostraron un comportamiento diferenciado, con Áreas de Fisuración Total superiores a las restantes vigas, esto se debe a que poseen una menor relación  $r/\phi$  de las armaduras. Sin embargo, si se analiza por separado el Área de Fisuración por Flexión (Figura 6), se observa que la viga V96 presentó valores muy superiores al resto; esto se aprecia claramente con el estado al que llegó dicha viga, donde el deterioro por corrosión se dio en mayor medida en la zona de las fisuras por flexión, mientras que el resto de las vigas, presentaron una fisuración más generalizada. Evidentemente, esta mayor fisuración inicial debida a la flexión, fue una importante vía de ingreso de los cloruros que llegaron hasta las armaduras, presentando la viga V96 las mayores Áreas de Fisuración Total (Figura 5), durante los primeros 30 días del ensayo, luego su comportamiento estuvo dentro de lo esperado. Este comportamiento observado en la viga V96, explica su colapso previo al de la viga V100, y pone en evidencia, por un lado, la influencia de la menor relación  $r/\phi$  de la viga V100, la cual, teniendo la menor fisuración por flexión durante casi todo el ensayo, presentó una fisuración por

Si se compara la evolución de los Anchos Máximos de Fisuración con la de las Áreas de Fisuración (Figura 5), se puede ver que estas últimas son un indicador más representativo de la evolución general del deterioro, debido a que el Ancho Máximo es habitual que varíe de ubicación en la viga, durante el proceso de corrosión; además, suele evolucionar a saltos, en función de la aparición de nuevas fisuras que hacen que se redistribuyan las tensiones internas en el recubrimiento. Por ejemplo, en Figura 8 se aprecia, que la viga V90 es la que tiene mayor fisuración, entre los 40 y 90 días, cuando en realidad tendría que ser la que presentase los menores valores. Esta situación también se la encontró en otros trabajos (Aveldaño, 2009, Aveldaño, 2013). No obstante, se incluye esta figura debido a que en las normativas es común que se introduzcan limitaciones del ancho máximo de fisuras, por ello es usado como referencia en mucha bibliografía internacional. Cabe acotar que, habría que hacer investigaciones para normalizar el Área de Fisuración, para poder realizar comparaciones valederas entre distintas vigas deterioradas, por ejemplo, en función de la longitud del elemento afectado o del largo del área corroída, para luego establecer indicadores representativos del deterioro y limitarlo.

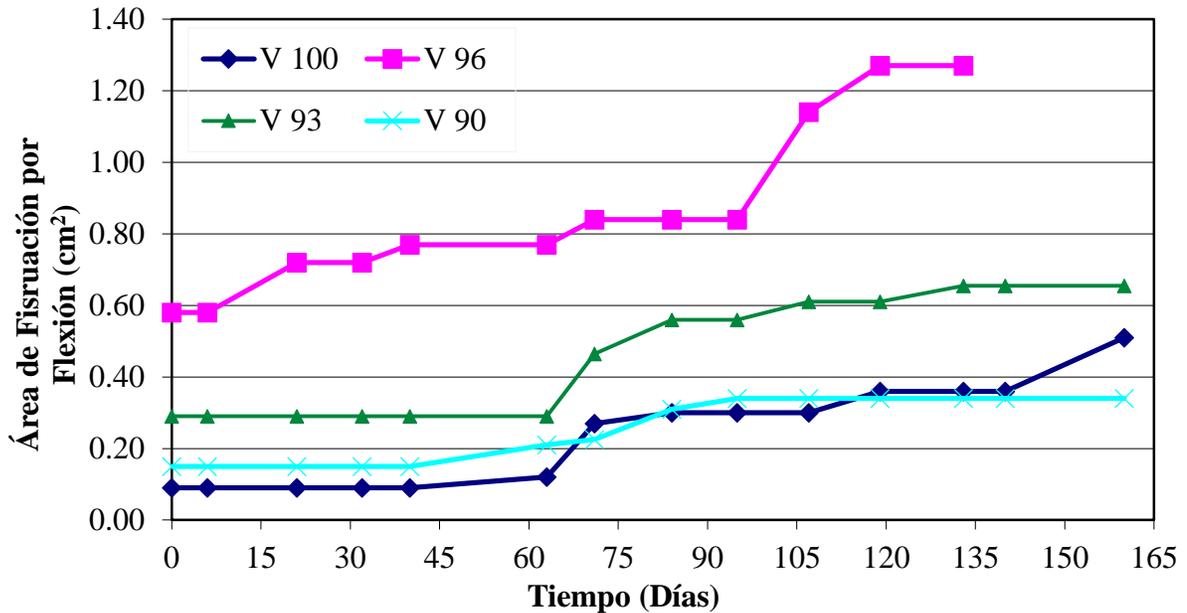
Figura 6. Área de Fisuración por Flexión en función del Tiempo.

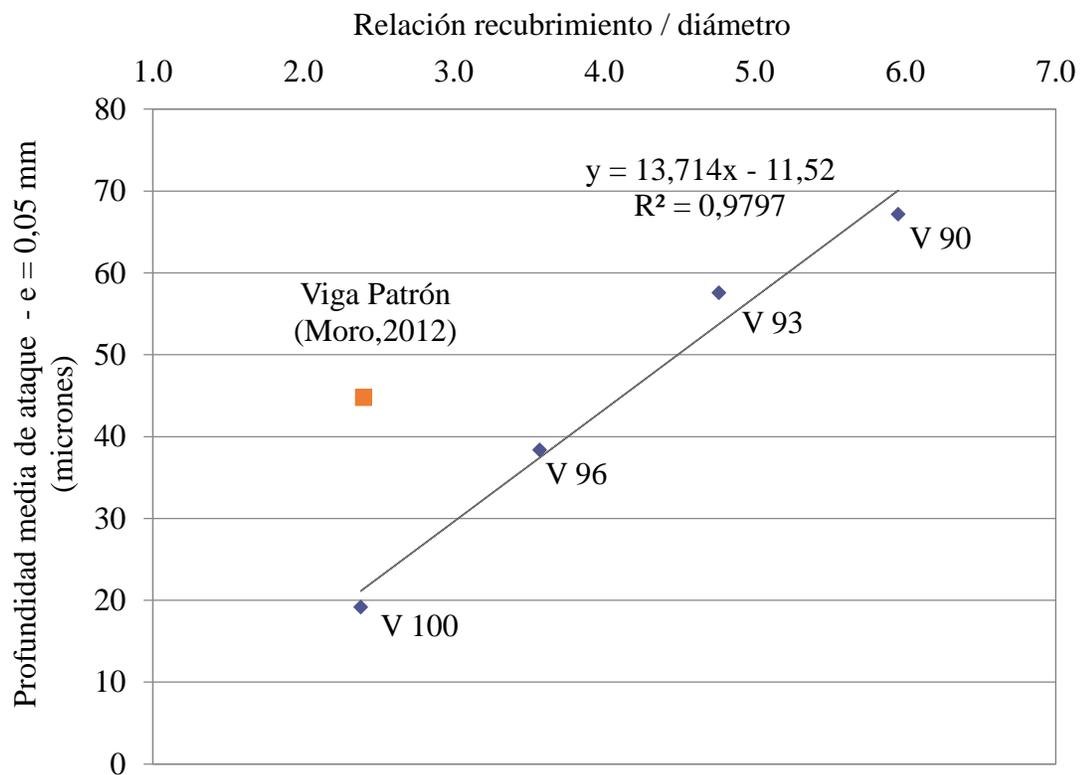
En la Figura 7 se aprecia que la aparición de las primeras fisuras visibles por corrosión se demora (la Profundidad media de ataque es proporcional al tiempo, expresión (1)), en la medida que aumenta el espesor del recubrimiento (mayor relación  $r / \phi$ ). El incremento del espesor del recubrimiento hace que, se retrase la aparición de las primeras fisuras por corrosión (Figura 7) y su evolución sea más lenta (ver Figura 5) debido a que los elementos agresivos del exterior (cloruros, oxígeno y agua) tardan más en llegar hasta las armaduras. Esta situación, en el caso de armaduras traccionadas con menores relaciones  $r / \phi$ , es preocupante, debido a que esa mayor profundidad de ataque en las barras, con menores síntomas externos (fisuración), encierra un riesgo importante, porque se disminuye el tiempo de aviso ante un colapso estructural, siendo más preocupante aún, si hay cloruros que generen picaduras. En la Figura 7, se incorporó además un punto correspondiente a la viga patrón (sin cargas externas y relación  $r / \phi = 2,4$ ) del trabajo anteriormente mencionado

La ecuación obtenida en la Figura 7 mediante un Análisis de Regresión ( $y = a + b x$ ), puede compararse con la obtenida en otras investigaciones (Alonso, 1998) donde se utilizaron hormigones elaborados con relaciones agua / cemento entre 0,52 y 0,65, mientras que el resto de las condiciones del ensayo son similares, entre las que se destacan: un rango de variación de la relación recubrimiento / diámetro un poco más amplio que el adoptado en esta publicación, en ambos trabajos se colocaron estribos y se empleó la misma intensidad de corriente. Los resultados logrados en el trabajo citado, fueron:  $a = 7,53$  y  $b = 9,32$ , con  $R^2 = 0,92$ . La pendiente de esta recta es muy inferior a la obtenida en el presente trabajo ( $a = 13,71$ ), por lo tanto, se puede decir que, en las estructuras sometidas a cargas externas, se acelera la degradación generada por la corrosión de sus armaduras, aún para hormigones elaborados con una relación agua / cemento algo inferior a las de la referencia.

Figura 7. Relación entre la profundidad media de ataque a las armaduras que produjo la primer fisura visible ( $e = 0,05$  mm) por corrosión y la Relación Recubrimiento / Diámetro de la barra.

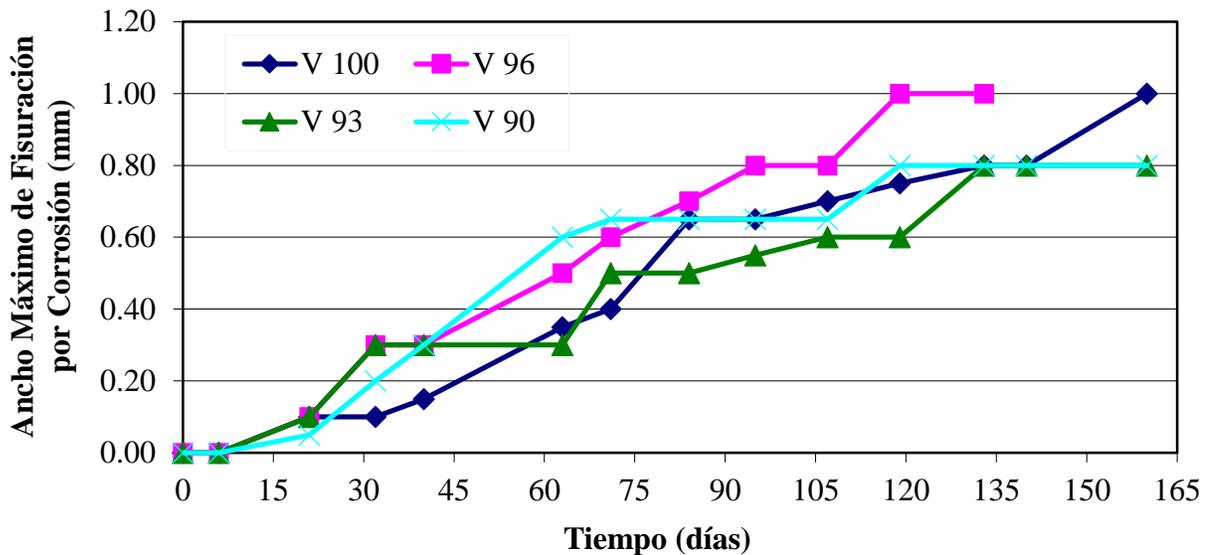
En la Figura 8, se muestra la variación del Ancho Máximo de Fisuración, en función del Tiempo.

Se puede observar, que el Ancho Máximo de Fisuración, durante la mayor parte del ensayo, fue superior en la viga V96, por la influencia de la fisuración por flexión. En la evolución del resto de las vigas no se apreciaron grandes diferencias, debido a que la distribución de la fisuración se desarrolló diferente en cada viga, ya sea en forma más generalizada o más localizada, sin generar diferencias evidentes entre las distintas muestras ensayadas.

Figura 8. Ancho Máximo de Fisuración en función del Tiempo.
