EROSIÓN DE MATERIALES PARA APLICACIONES EN PRÓTESIS DE VÁLVULAS CARDÍACAS

WEAR EROSION OF MATERIALS USED IN HEART VALVES PROSTHESIS

M.R. Rosenberger*, L.A. Guerrero, M.L. Vera, CE. Schvezov

Instituto de Materiales de Misiones (IMAM) (UNaM-CONICET), Posadas, Misiones, Argentina.
e-mail: rrmario@fceqyn.unam.edu.ar

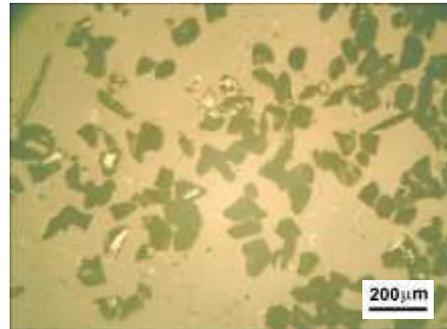
Puede verse en la Figura 1 que las partículas poseen formas irregulares y bordes angulosos, razón por la cual se eligió este material para la realización de los ensayos.

Figura 1. Partículas de carburo de silicio.

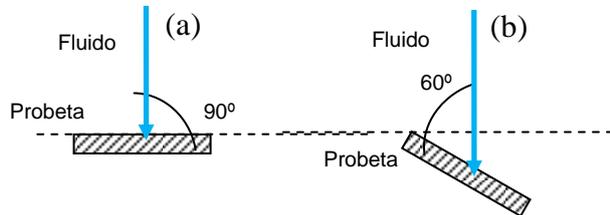
El material erosivo se proyecta sobre la probeta en dirección vertical descendente y la orientación de la misma puede ser regulada, lo que posibilita obtener diferentes ángulos de ataque, como puede verse en el esquema de la Figura 2.

Figura 2. Ángulos de incidencia del flujo de partículas respecto a las probetas: a). 90°, b): 60°.

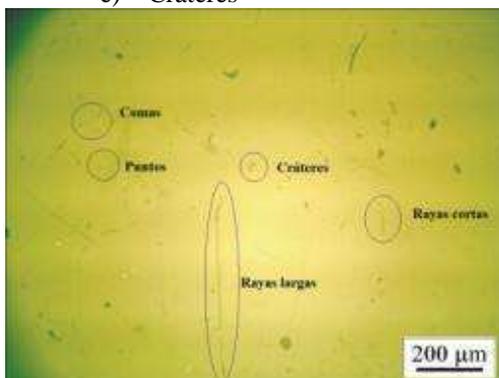
Luego de las observaciones realizadas con el microscopio óptico, se identificaron las siguientes fallas en las escaras de desgaste, que se ilustran en la Figura 3.

- a) Rayas cortas
- b) Rayas largas
- c) Rayas en forma de comas
- d) Puntos
- e) Cráteres

Figura 3. Fallas observadas en las probetas.

Luego de las observaciones realizadas con el microscopio óptico, se identificaron en las escaras de desgaste los mismos tipos de falla que en el PMMA (Figura 3).

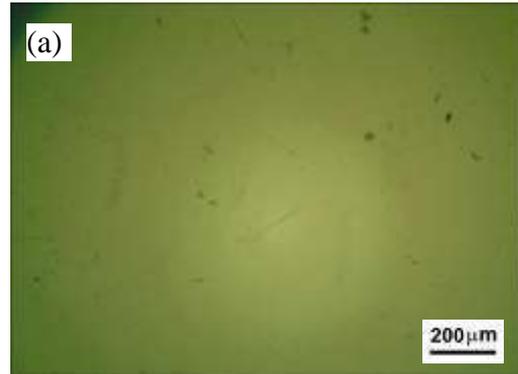
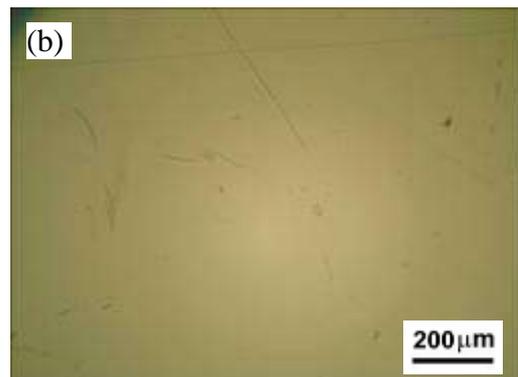
Figura 4. a) Probeta de PMMA, 0,1% SiC, 90°, 6,4 mm. b) Probeta de PMMA, 0,1% SiC, 60°, 6,4 mm.

- i. **0,1 % SiC:** se observaron puntos y comas y rayas largas. Cuando el ángulo es de 90° se observaron rayas cortas, ver Figura 4.
- ii. **1 % SiC:** se observaron una mayor cantidad de puntos, cráteres y rayas cortas, respecto al punto i. Cuando el ángulo es de 90° se observaron comas. En ningún caso se observaron rayas largas, ver Figura 5.

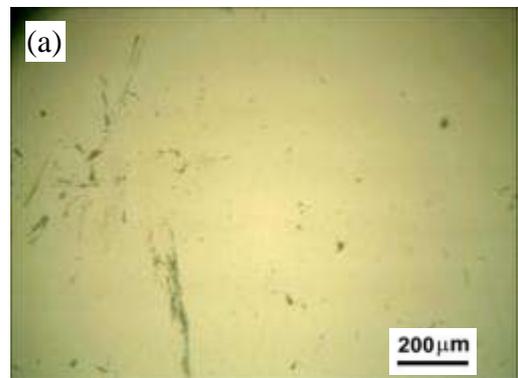
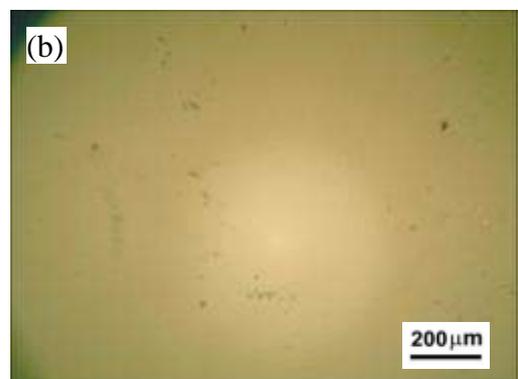
Figura 5. a) Probeta de PMMA, 1% SiC, 90°, 6,4 mm. b) Probeta de PMMA, 1% SiC, 60°, 6,4 mm.

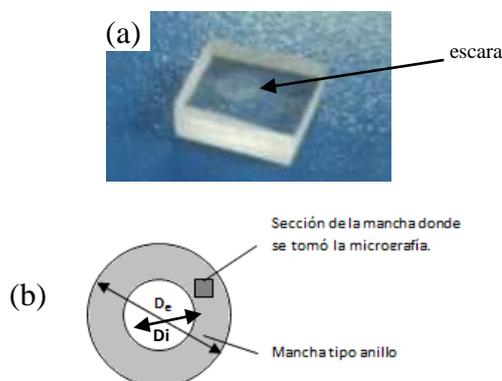
Figura 6. Escara concentrada. a) Probeta de PMMA con escara de forma circular, b) Sección de la escara circular donde se tomaron las micrografías

- a) *Extendida:* Los daños se distribuyeron quasi-homogéneamente sobre toda la superficie. Se presentó cuando se utilizó la boquilla de mayor diámetro. Se pudieron observar todos los tipos de fallas. Este tipo de escara apareció independientemente de la concentración de partículas y del ángulo de incidencia.
- b) *Concentrada:* Es una zona de la probeta donde el material de la superficie cambió su apariencia, volviéndose una superficie menos reflectante y, por lo tanto, traslúcida (no transparente). Se presentó cuando se utilizó la boquilla de menor diámetro. Sólo se observaron fallas tipo puntos. Este tipo de escara tiene forma de anillo, ver Figura 6.

- a) *Circular:* Se presentó cuando el ángulo de incidencia del fluido fue de 90° .
- b) *Ovalada:* Se presentó cuando el ángulo de incidencia del fluido fue de 60° .

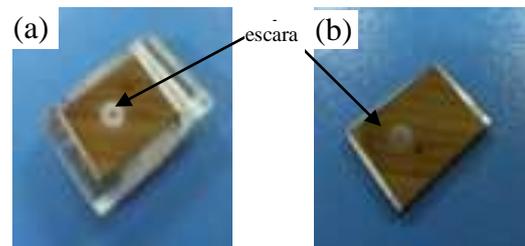
Figura 7. a) Probeta de acero inoxidable con escara de forma circular. b) Probeta de acero inoxidable con escara de forma semicircular.

- Extendida:* Los daños se distribuyeron quasi-homogéneamente sobre toda la superficie. Se presentó cuando se utilizó la boquilla de mayor diámetro. En ella se pudieron observar todos los tipos de fallas. Este tipo de escara apareció independientemente del ángulo de incidencia.
- Concentrada:* Es una zona de superficie donde el material cambió su apariencia, volviéndose una superficie menos reflectante que únicamente dispersa la luz incidente. Se presentó cuando se utilizó la boquilla de menor diámetro. Sólo se observaron fallas tipo puntos. Este tipo de escara tiene la forma de un anillo ver Figura 7.

- Circular:* Se presentó cuando el ángulo de incidencia del fluido fue de 90°.
- Semicircular:* Se presentó cuando el ángulo de incidencia del fluido fue de 60°.

El área de la escara en la probeta ensayada a 90° es igual a 16.4 mm², y en la probeta ensayada a 60° la escara es semi-elíptica el área de la escara 6.50 mm². Por lo tanto, la probeta ensayada con un ángulo de incidencia a 60° sufrió menor desgaste. Esto es lo esperado para un material de tipo frágil frente al desgaste por erosión [8]. Un comportamiento similar fue encontrado para aceros inoxidables austeníticos con manganeso [10].

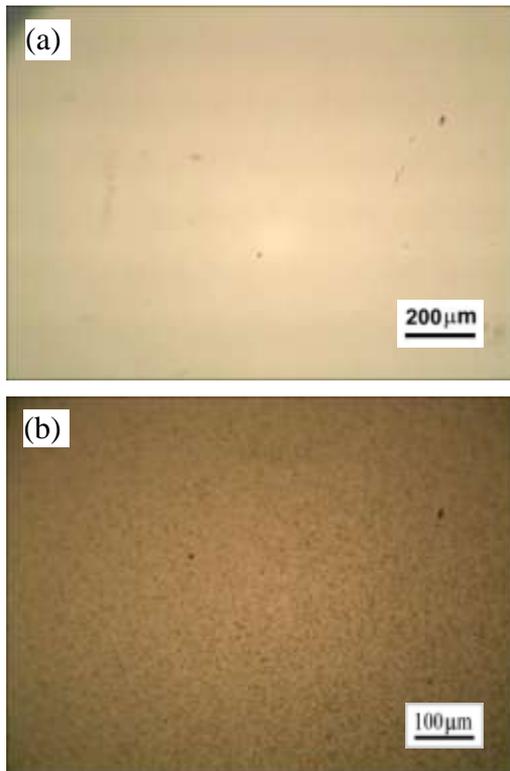
Figura 8. a) Probeta de acero inoxidable, 1% SiC, 90°, 6,4 mm. b) Probeta de acero inoxidable, 1% SiC, 90°, 2,3 mm

Las fallas encontradas cuando el ángulo de incidencia fue de 90° son puntos en todos los casos. Cuando la escara es de tipo extendida la densidad de puntos es muy baja, en cambio cuando la escara es de tipo concentrada la densidad de puntos es alta, ver Figura 8. Además, se observaron comas y rayas cortas cuando la escara fue de tipo extendida. En ningún caso se observaron cráteres ni rayas largas.

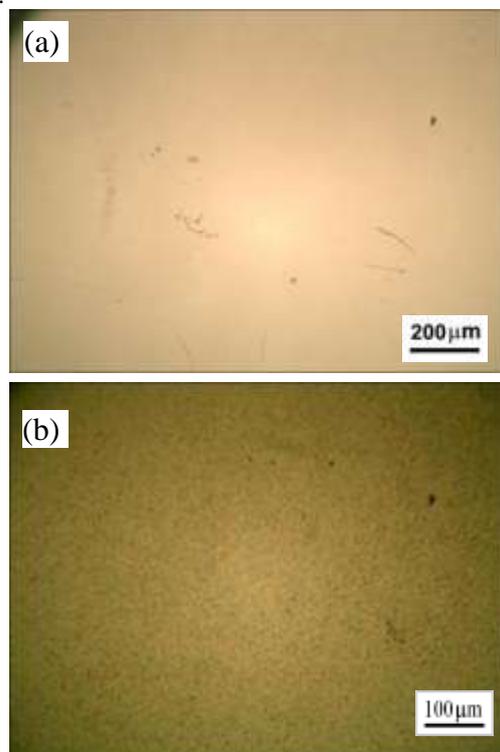
Figura 9. a) Probeta de acero inoxidable, 1% SiC, 60°, 6,4 mm. b) Probeta de acero inoxidable, 1% SiC, 60°, 2,3 mm

Las fallas encontradas cuando el ángulo de incidencia fue de 60° son puntos en todos los casos. Cuando la escara es de tipo extendido la densidad de puntos es muy baja, en cambio cuando la escara es de tipo concentrada la densidad de puntos es alta, ver Figura 9. Cuando la escara es de tipo extendido también se observaron cráteres y comas. En ningún caso se observaron rayas cortas ni rayas largas en las escaras de las probetas de acero inoxidable.
