UNA NUEVA TIPOLOGÍA DE POZO DE BALDE EN BUENOS AIRES

El trazado pre-fundacional y la capilla de La Calera en las
Barrancas de Belgrano

Daniel Schávelzon

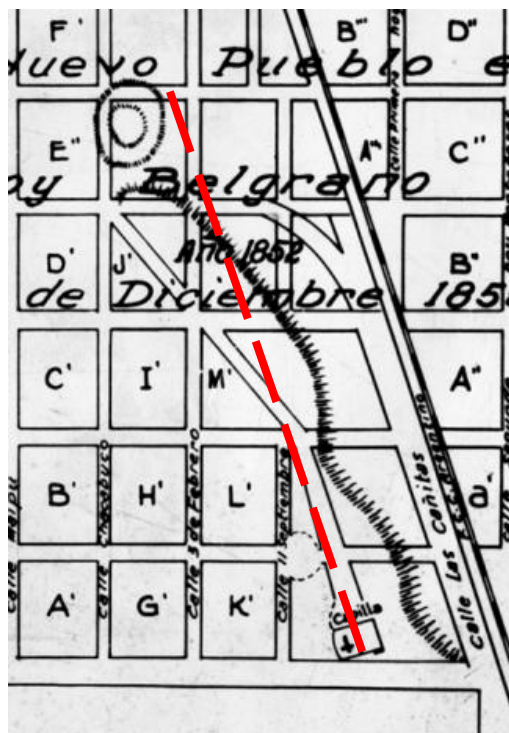
Detalle del plano de Carlos Pellegrini de 1862, con la Capilla, su anexo y el camino de acceso paralelo a la barranca y a la calle Las Cañitas, con la orientación pre-fundacional de la zona (Archivo General de la Nación).

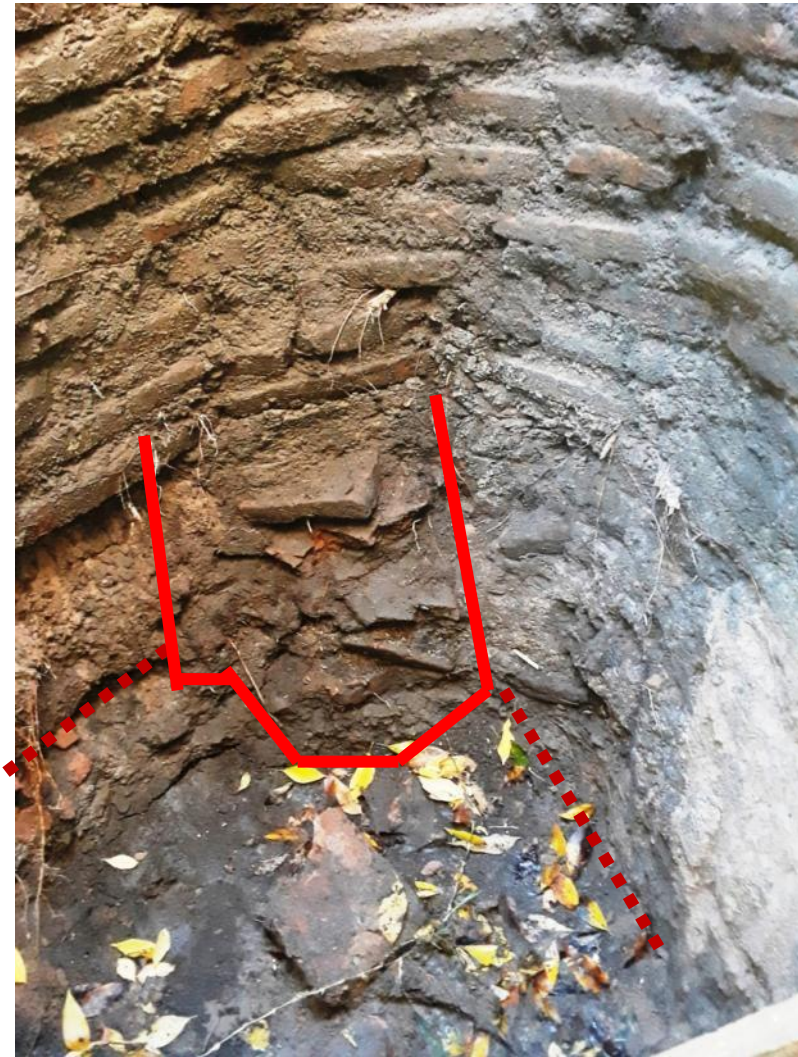
Canal de entrada del agua al aljibe y nivel de piso (punteado). Foto pos-excavación (Foto M. Martínez).

Cuando fue excavado se hicieron visibles el canal el que estaba relleno con ladrillos fragmentados, la entrada taponada de agua en el muro y la tosca del fondo

que había sido trabajada para ayudar a juntar agua. Es de lamentar que la técnica de excavación utilizada, por niveles artificiales sin ver los naturales, sólo permitió el dibujo y la fotografía del canal que dejó de existir al continuarse el trabajo. En una vista reciente (abril 2018) se veía que por las lluvias se había derrumbado lo que taponaba el canal, lo que sirvió para confirmar su existencia.

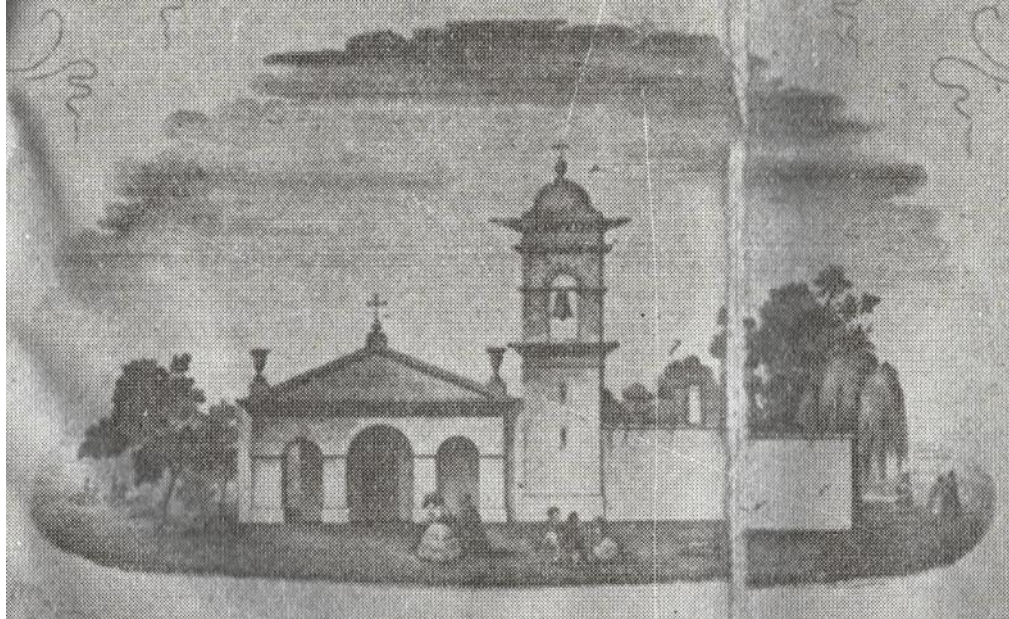
Vista de la Capilla y sus anexos dibujada por quien la modernizó en 1858, Aurelio López de Bertodano, en estilo Neoclásico, tras el abandono de 1834 a 1856. El aljibe quedaba donde está el sauce; nótese una chimenea de la cocina tras el muro (Allende 1958).
