## **Rol de la Microestructura del ADI en el Fenómeno de Fragilización por Contacto con Agua**

### **RESUMEN**

Trabajos recientes han reportado la existencia de un fenómeno de fragilización sufrido por las fundiciones esferoidales austemperizadas (ADI) al entrar en contacto con agua. En el presente trabajo se evalúa la influencia de la microestructura del ADI sobre su proceso de fractura bajo cargas de tracción cuasi estáticas. Con este objetivo se realizaron ensayos de tracción utilizando probetas planas y puliendo las superficies laterales para su observación antes, durante y después del ensayo, pudiéndose de esta manera identificar las zonas propensas a la fractura.

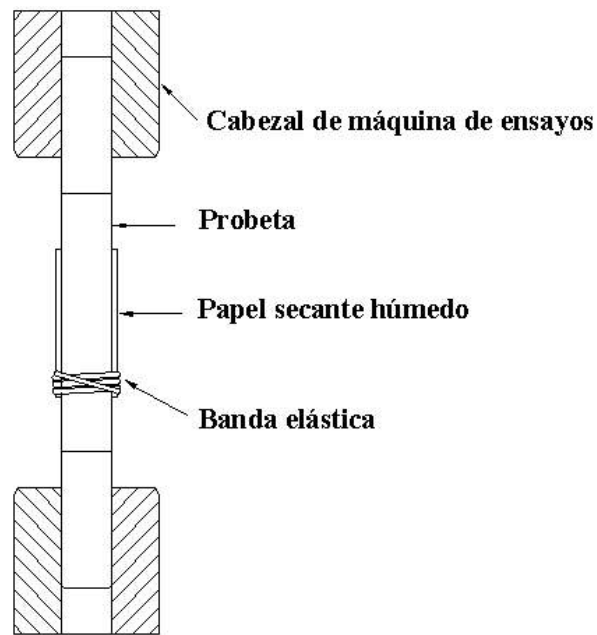
Para humedecer las superficies se utilizó una envoltura de papel secante sostenida por una banda elástica en su parte inferior, humectando el papel con una jeringa con agua. La configuración se observa en la Figura 1.

**Figura 1.** Disposición del ensayo de tracción

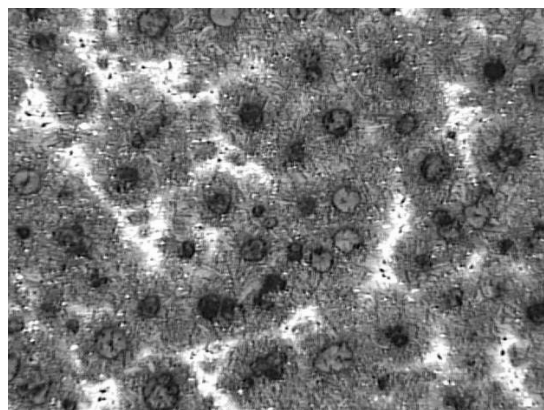
Las probetas de tracción presentan la típica microestructura del ADI de alta temperatura, constituida por nódulos de grafito inmersos en una matriz consistente en una mezcla de ferrita acicular y austenita retenida. Además existen zonas microsegregadas en la estructura del ADI, usualmente denominadas últimas porciones en solidificar (LTF). Estas zonas aparecen luego del ataque metalográfico como porciones más claras, como se observan en la Figura 2.

**Figura 2.** Microestructura del ADI utilizado (200X)

En estas regiones, dependiendo de la composición química de la fundición esferoidal y del tratamiento térmico efectuado, se presentan distintas cantidades de austenita no reactivada, martensita, pequeños carburos y otras inclusiones.

La influencia del medio sobre la propagación de las fisuras existentes en la superficie del material puede explicarse de acuerdo al siguiente mecanismo. La Figura 8 representa un defecto superficial, por ejemplo una vista lateral de las fisuras ilustradas en la Figura 2. La presencia de un líquido circundante puede provocar la adsorción de un átomo o molécula B, en el fondo de la fisura. El proceso de quimisorción, que ocurre presumiblemente en forma espontánea después de que las uniones A-A<sub>0</sub> han sido deformadas hasta un nivel crítico, ocasiona una reducción en la resistencia del enlace A-A<sub>0</sub>. Cuando la tensión aplicada se incrementa hasta exceder la resistencia reducida de A-A<sub>0</sub>, la fisura se propaga frágilmente, rompiendo otras uniones A-A<sub>0</sub>. La influencia de la quimisorción de los átomos B continúa afectando a la superficie recién creada, facilitando la propagación a tensión reducida. Eventualmente este proceso se interrumpe, y la fractura pasa a ser por cuasiclivaje, debido al pasaje del frente de fractura por zonas tales como un contorno celular. Sin embargo, en las condiciones experimentales presentes, el cambio de modo de fractura se produce luego de que el defecto ha superado el tamaño crítico, lo que causa la falla completa de la muestra.

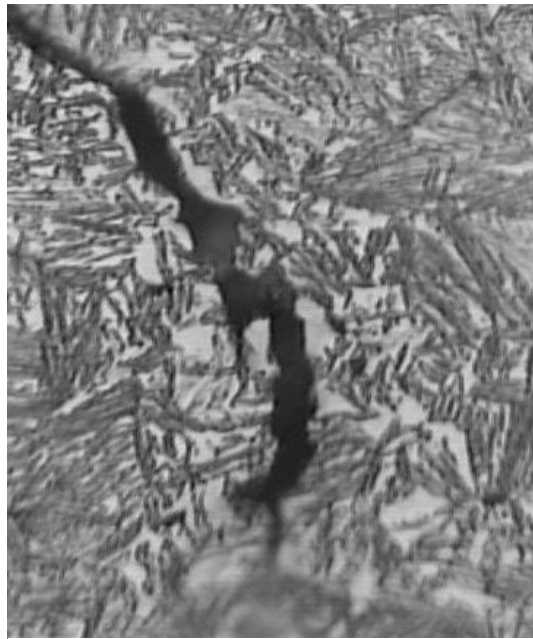
La observación microscópica de las superficies laterales de las probetas de tracción rotas en contacto con agua, permitió comprobar la presencia de fisuras en las regiones LTF, como la que se muestra en la Figura 3.

**Figura 3.** Zona LTF fisurada (1000X)

Las zonas LTF son usualmente más duras y frágiles que la matriz, lo que favorece su fisuración durante la deformación plástica.

El mapeo de la superficie lateral de muestras ensayadas en contacto con agua está expuesto en la Figura 5. A la izquierda de la Figura 5 se observa una composición de fotos de la superficie de la muestra atacada antes de ser ensayada, a la que se superpuso la línea de fractura. Las dos zonas adyacentes a la fractura se muestran en la parte central de la Figura 5. Se observa un bajo grado de deformación plástica local. Las dos fotografías a la derecha muestran fisuras halladas en las zonas LTF cercanas a la línea de fractura, similares a la de la Figura 3.

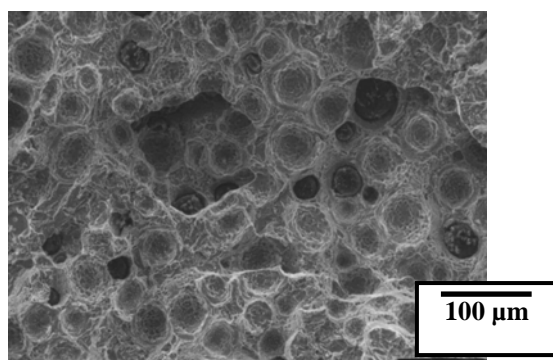
Las observaciones en SEM de las superficies de fractura en seco muestran que predomina el mecanismo de cuasi clivaje (Figura 4), en el que coexisten algunas pequeñas regiones de clivaje, dentro de una fractura fibrosa o dúctil.

**Figura 4:** superficie de fractura de ADI, ensayo en seco

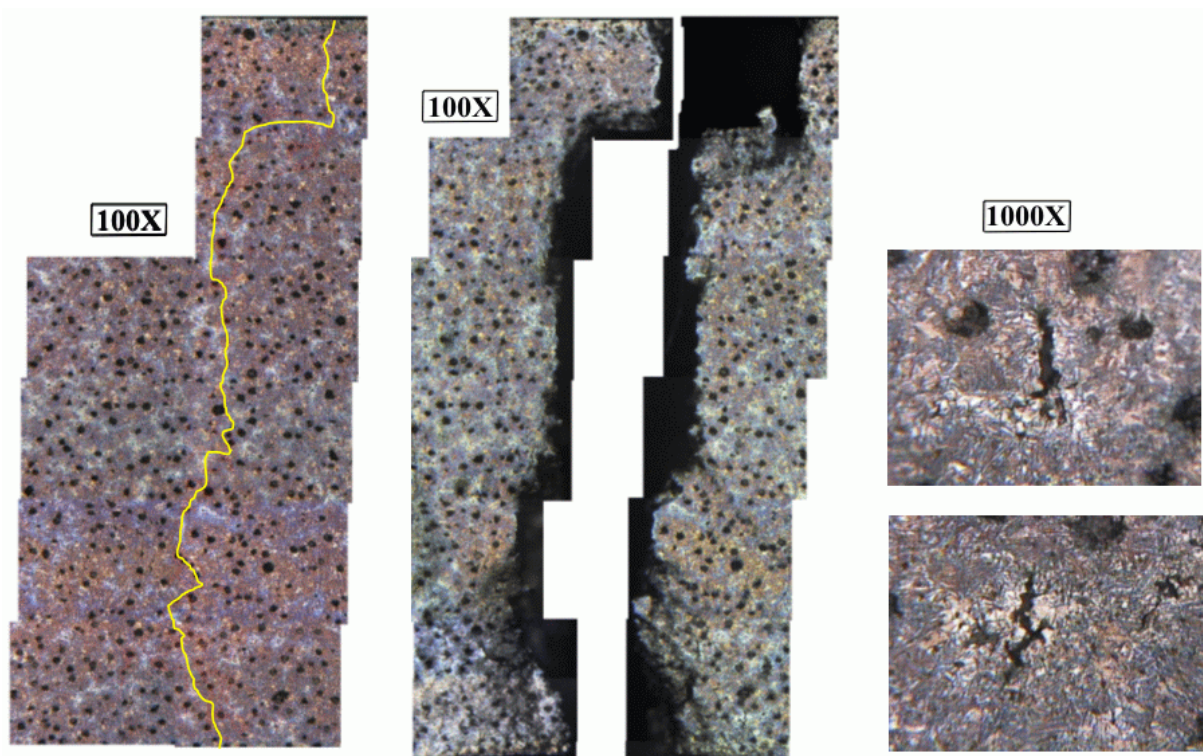
La superposición del camino de fractura sobre la microestructura original muestra que la fisura pasa preponderantemente por las zonas LTF, resaltando su posible rol protagónico en el proceso de fragilización.

**Figura 5** – Mapeo de la superficie lateral de la probeta, antes y después del ensayo

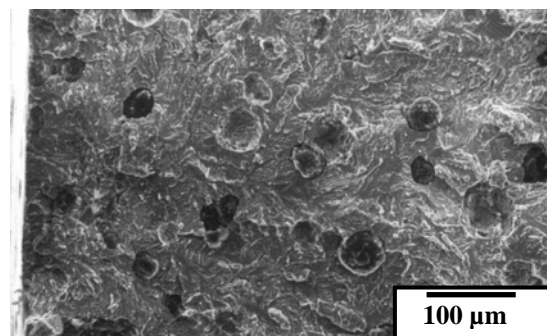
La observación macroscópica de la superficie de fractura permite identificar dos regiones claramente distinguibles. Una zona plana y brillante, en contacto con el borde de la muestra, y otra zona opaca, semejante a la observada en la fractura en aire. La Figura 6 muestra la superficie de fractura característica de la zona plana y brillante, observada por SEM. La fractura es por clivaje. En cambio la observación de la zona opaca muestra una superficie de fractura semejante a la obtenida en seco.

**Figura 6.** Superficie de fractura en contacto con agua

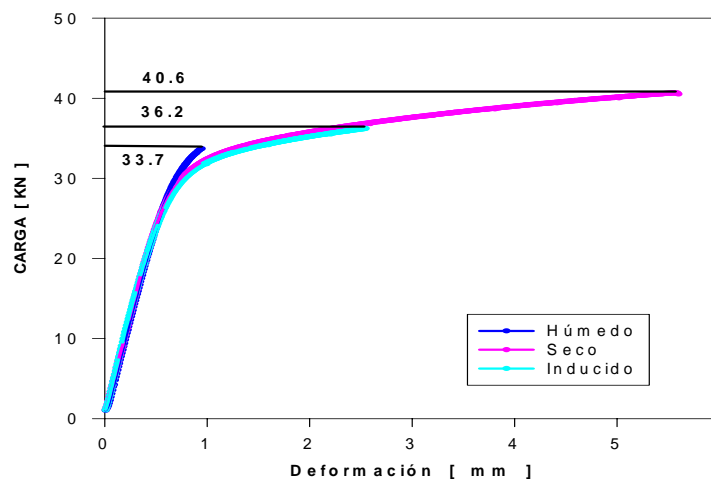
La Figura 7 muestra los registros típicos carga-desplazamiento de una muestra ensayada en seco y otra en húmedo. Se puede observar que la muestra ensayada en húmedo tiene una muy baja deformación plástica y presenta un coeficiente de endurecimiento por deformación más alto. Adicionalmente se muestra el registro correspondiente a una probeta traccionada en seco hasta una tensión superior a la de rotura en húmedo, y puesta en contacto con un papel secante humectado. Sorprendentemente, al entrar en contacto con agua, la probeta se fractura inmediatamente, con tiempo de inducción prácticamente nulo. Este procedimiento permite localizar en forma precisa el lugar de iniciación de la fractura. La observación de las superficies de fractura muestra que el comienzo de la fractura se produce invariablemente por clivaje, corroborando que la zona plana y brillante observada en la superficie de fractura en húmedo, es el sitio de iniciación de la falla

Figura 7. Gráfico carga deformación en donde se especifica la carga aplicada en el ensayo de fractura inducida por contacto con agua

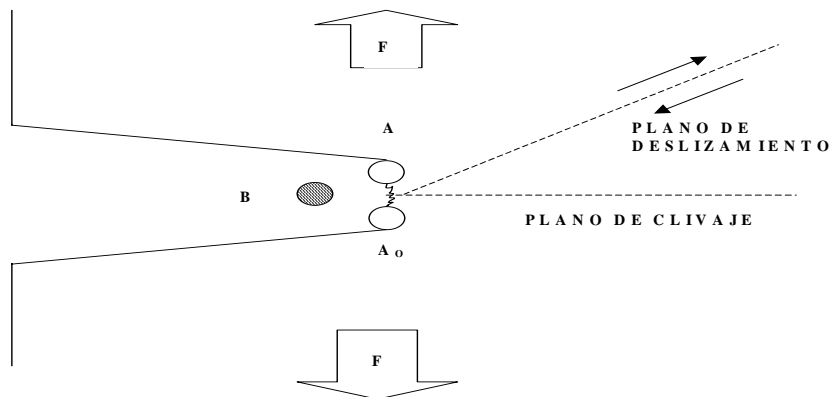
**Figura 8.** Modelo propuesto
