Fatiga de contacto por rodadura en acero SAE 1050 recubierto con TiN, posteriormente templado

Rolling contact fatigue of quenched TiN coated SAE 1050 steel

Alejo Daniel Mandri^{1,2}, Sebastián Laino^{1,2},
Ricardo César Dommarco^{1,2}

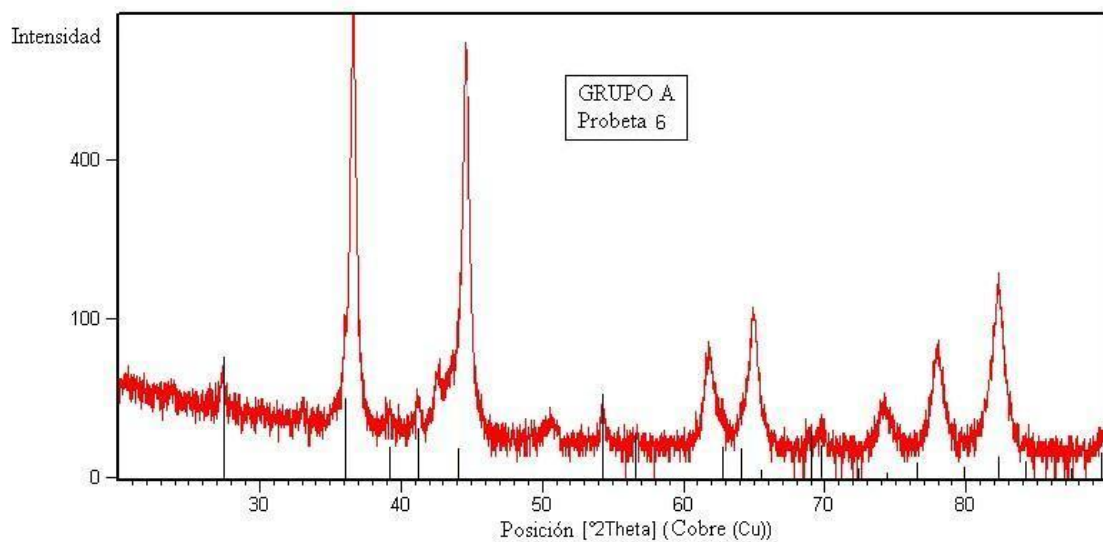
Figura 2: Espectro de DRX indicando las posiciones de los picos del rutilo (TiO_2) con líneas verticales.

El recubrimiento fue analizado mediante rayos X, y el espectro reveló la presencia de óxido de titanio TiO_2 en la superficie, explicando el cambio de color. La Fig. 2 muestra el espectro con líneas verticales para las posiciones correspondientes al rutilo (TiO_2), en coincidencia con los cinco picos de mayor intensidad ubicados en valores de 2θ de $27,4^\circ$; $36,1^\circ$; $54,23^\circ$; $41,1^\circ$; 69° . Es importante destacar en este punto que no se observó otro tipo de daño al recubrimiento por acción del temple superficial. No se detectó fisuración así como tampoco desprendimiento.

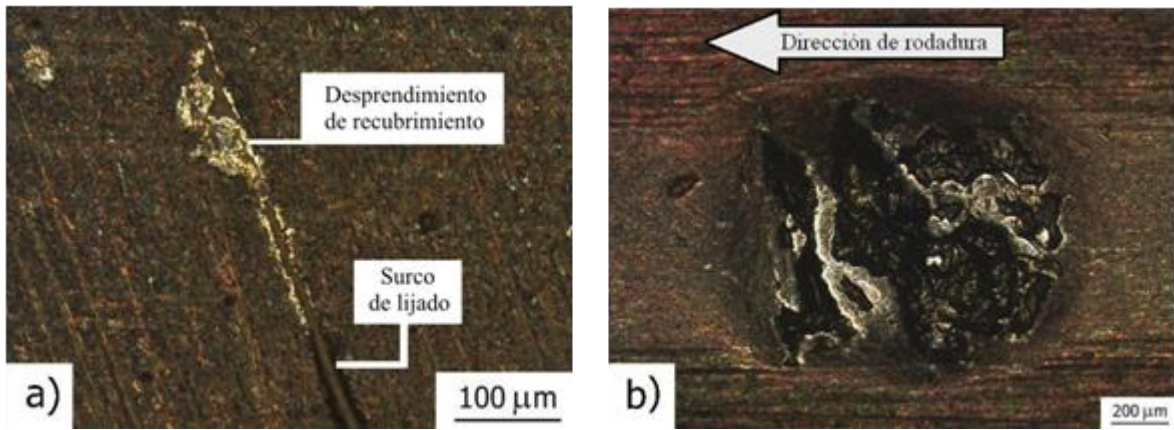
Figura 4: Daño superficial. a) Desprendimiento de recubrimiento en los límites de un surco, b) falla final después de $3,42 \times 10^7$ ciclos.

como se observa en la Fig. 3. Esta etapa es seguida por el desprendimiento de recubrimiento a escala microscópica, con la característica de estar alineado con los surcos superficiales provenientes de la etapa de preparación de muestras por lijado manual. La Fig. 4 a) muestra una imagen de microscopía óptica de una probeta recubierta, evidenciando desprendimientos de recubrimiento en los límites de un surco, que se identifican en la imagen como zonas brillantes. La nucleación y evolución de cráteres coincidió con lo esperado para las condiciones de trabajo impuestas, desarrollándose por el modo superficial temprano promovido por el contacto entre micro asperezas. En la Fig. 4 b) se observa la falla final, consistente en la formación de un cráter que alcanza el tamaño crítico desprendiendo material del sustrato.
