ESTANCIA LA MALVINA, VESTIGIOS DEL PRIMER ASENTAMIENTO RURAL EN EL EJIDO DE SANTA ROSA, LA PAMPA

LA MALVINA RANCH, VESTIGES OF THE FIRST RURAL SETTLEMENT IN COMMUNAL LAND OF SANTA ROSA, LA PAMPA

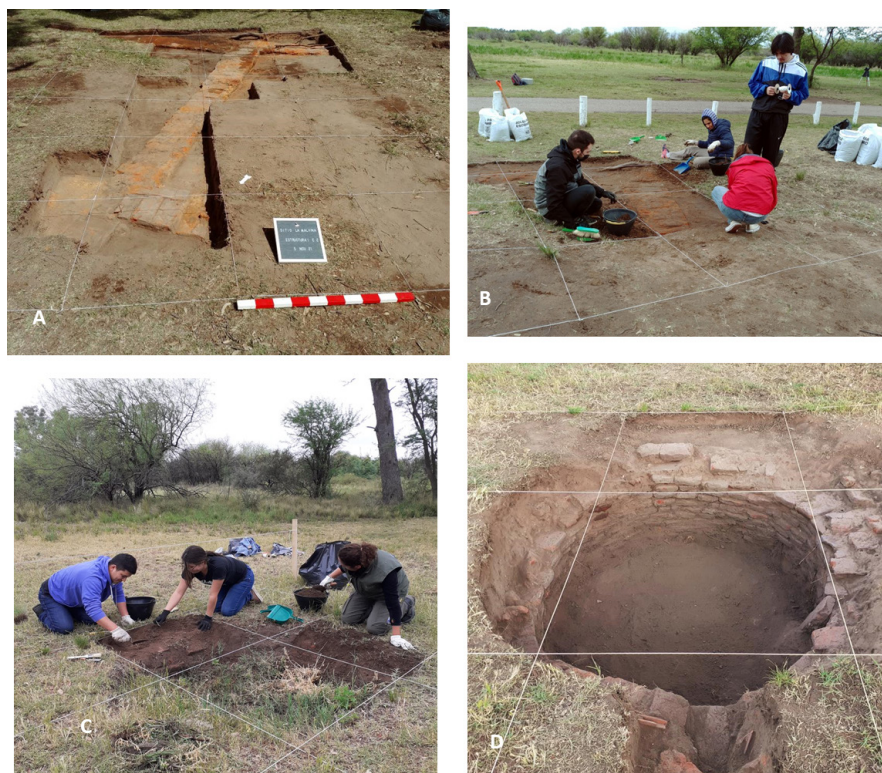
Figura 5. A- Estructura 1 correspondiente a los cimientos de la casa de la familia del Coronel Remigio Gil; B y C vista de las excavaciones con alumnos de la UBA y de la UNLPam; D- Estructura 2 del pozo de molino calzado con ladrillos.

depresión circular del terreno con ladrillos calzados en las paredes, Estructura 2 (E2). Mientras que la primera zona de excavación en E1 se fue ampliando para descubrir lo que serían los cimientos de una vivienda, la segunda estructura delimitada de manera circular se trabajó buscando el muro que formaba el contorno de la depresión. (Figura 5).

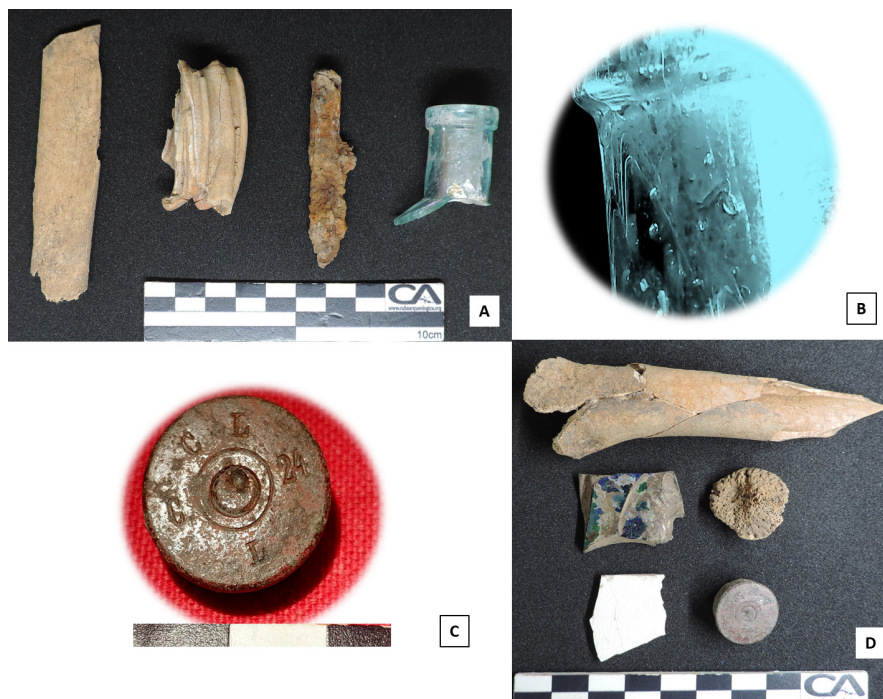
Figura 6. A, hallazgos de la estructura 1 y D, de la estructura 2; en B se muestra la ampliación del fragmento de cuello correspondiente al frasco de farmacia, destacando la presencia de burbujas de aire propias del vidrio soplado y en C se indican las siglas y el número de calibre marcado en el culote o fulminante de la vaina.

En la Figura 6 se ilustran los escasos materiales que se recuperaron al extraer los sedimento en E1 y el relleno en E2. En el primer caso, del sector 15 se recuperó un fragmento tubular de 6,5 cm de hierro muy corroído cuya funcionalidad no es posible determinar de manera macroscópica, pero que según observaciones efectuadas con lupa binocular podría tratarse de un clavo de cabeza circular. En el mismo sector se registró un fragmento de costilla de mamífero mediano junto

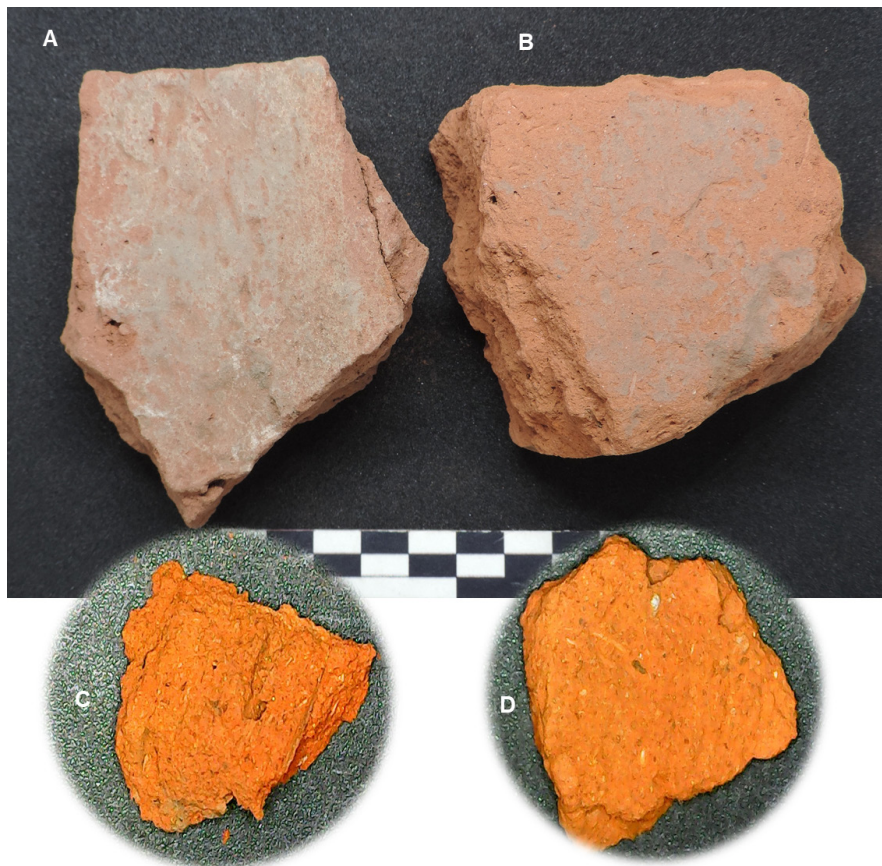
Figura 7. A, ladrillo de los cimientos de E1; B, ladrillo de la pared del pozo de E2; C, corte fresco en ladrillo de E1; y D corte fresco en ladrillo de E2.

de Ca en la composición química del suelo (IRILP-INTA, 1980). Especialmente en torno de la laguna Don Tomás, por los vaivenes de avance y retroceso del nivel hídrico, afloran abundantes concreciones de tosca. En ambas muestras las inclusiones de fragmentos líticos en la matriz serían de origen natural, propios de la materia prima loésica local que también se observó en los componentes de la argamasa o mortero. En cuanto al tratamiento de la superficie, ambas muestras presentan alisado, pero la que corresponde a E1 presenta singulares marcas longitudinales acanaladas producidas por arrastre ejercido con los dedos en la pasta fresca (Figura 7A).
