Teoría y Práctica de la Arqueología Histórica
Latinoamericana | Año VIII. Vol. 8 | 2019

ARQUEOLOGÍA HISTÓRICA: EVIDENCIA MATERIAL EN EL PAISAJE DEL ESTABLECIMIENTO JESUITA “LA SALADILLA” (QUEBRADA DE SALADILLO, LA RIOJA, ARGENTINA)

Juan Carlos Giuliano*, Maira Ayelén Carrizo** y María Soledad Gheggi***

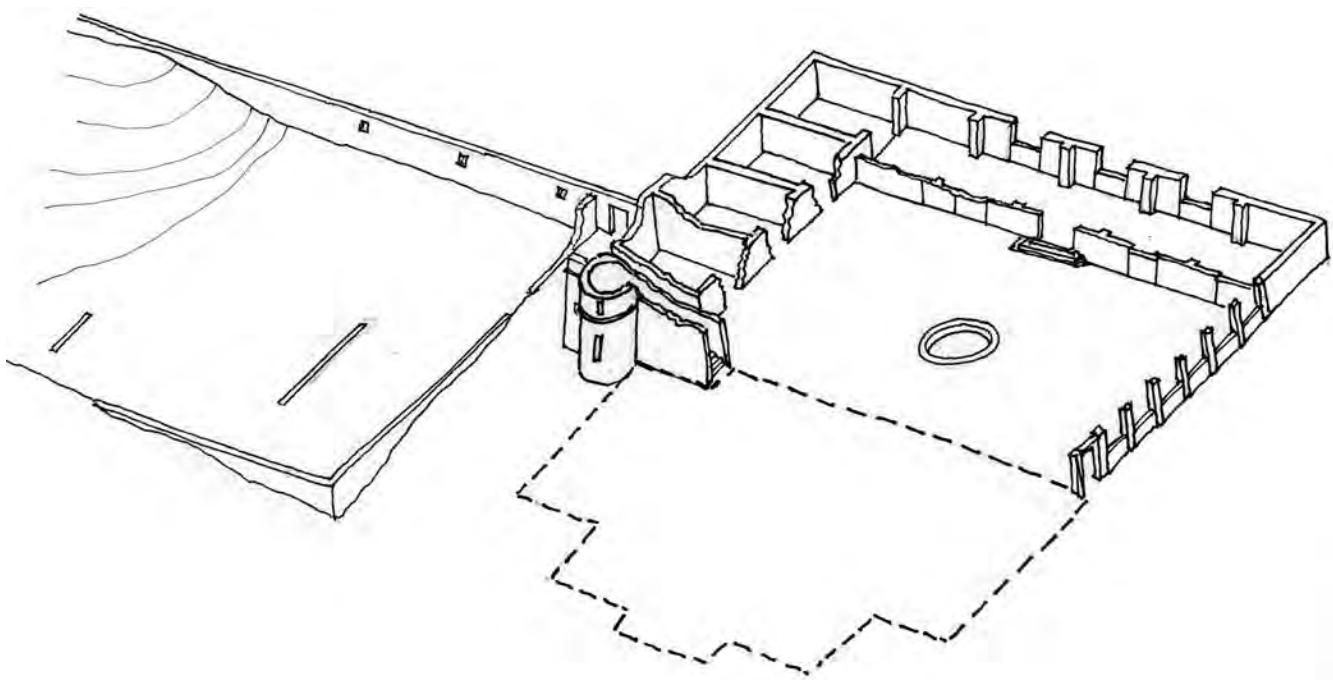
Figura 2: Ruinas jesuitas con el sector destruido por la construcción del siglo XIX. Relevamiento y dibujo Arq. J.C. Giuliano

El análisis arquitectónico encarado hasta el momento, consistió en la georreferenciación de estructuras halladas mediante la prospección exhaustiva de toda la zona media de la Quebrada (entre los 700 y 1000 msnm) y la realización de planimetría y reconstrucción virtual del edificio principal jesuita (Figura 2) y de la vivienda poscolonial superpuesta (Figura 3) (Salminci et al. 2015, Giuliano, 2016). Esto permite vislumbrar que la estructura jesuita se trata de un espacio organizado y planificado. Su arquitectura se destaca como un elemento antrópico muy importante en el contexto del paisaje rural, con buena visibilidad y excelente visibilización, conformando una representación simbólica de espacio conquistado, que muestra no sólo una imagen elitista, sino una forma de economía colonial que responde a la modernidad, capitalista, latifundista, muy centralizada. El edificio descollante está relacionado a una fuente

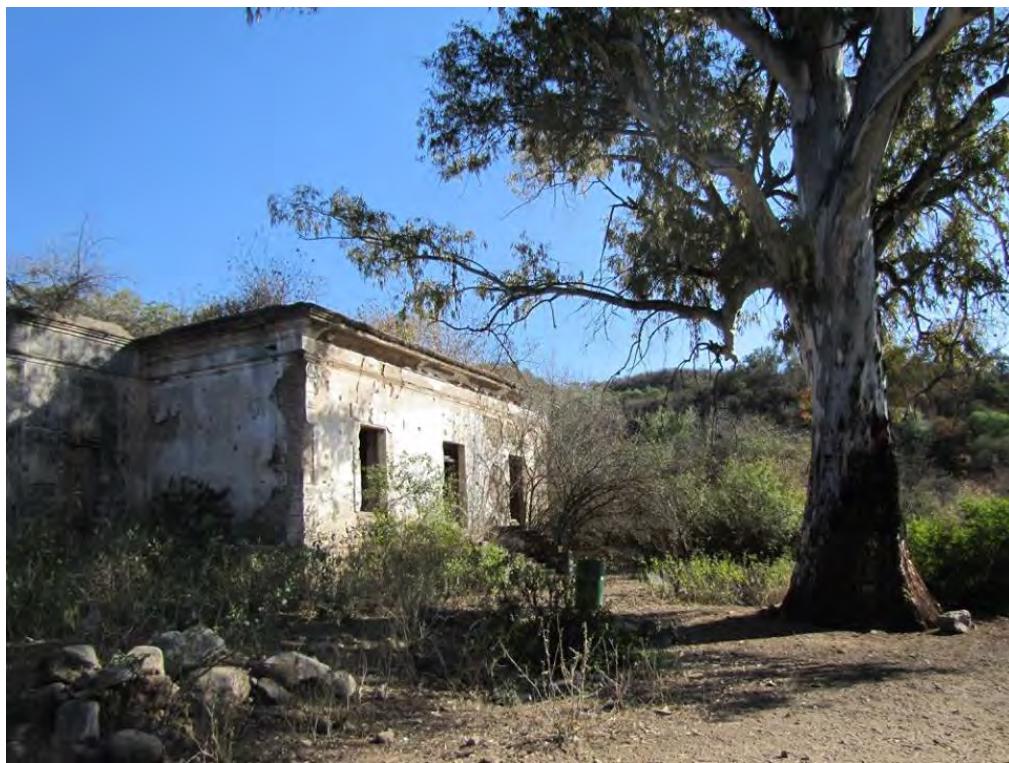
Figura 3: Vivienda del siglo XIX construida sobre las ruinas jesuitas

³ En este sector se construyó a mediados del siglo XIX una vivienda con sótano que destruyó todo vestigio anterior. La misma tiene aspecto de villa italianizante, composición simétrica en planta, con muros de mampostería mixta de piedra y ladrillos, revoques y detalles de molduras ornamentales de mortero de cal y hasta hoy se conserva enteramente en pie aunque con deterioros, diferenciándose totalmente de las ruinas coloniales, y constituyendo actualmente la nueva fachada principal del conjunto.

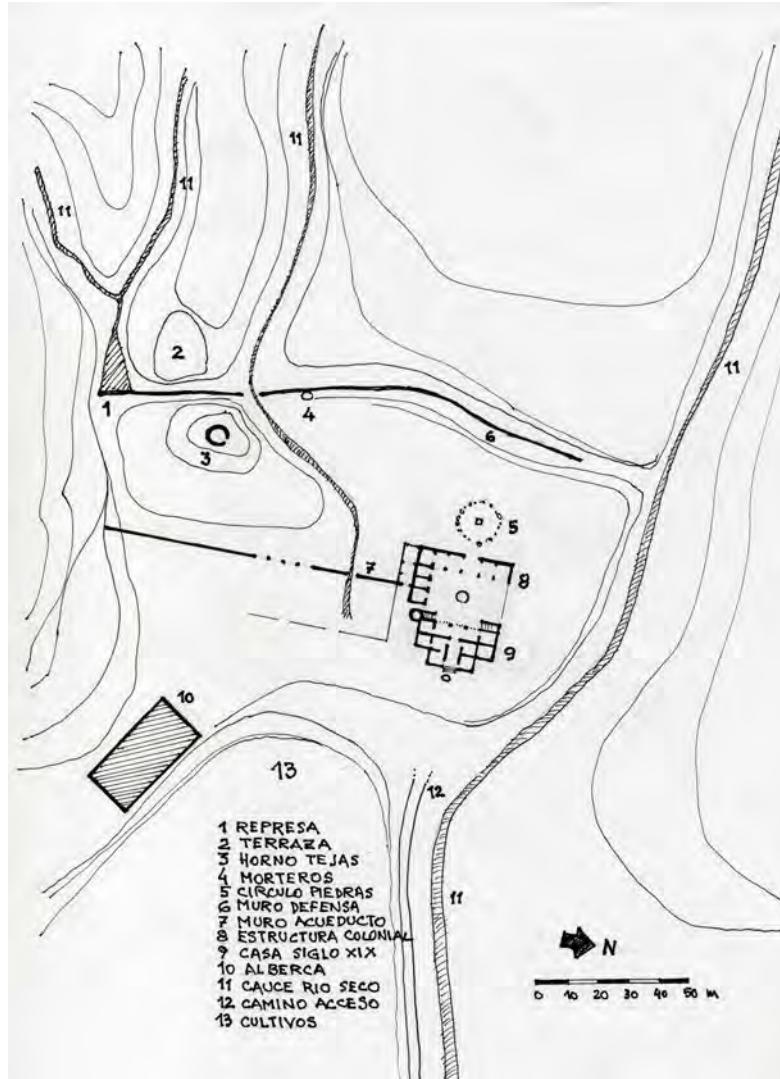
Figura 4: Planimetría del sector principal donde se destacan el complejo tejero (1 a 3), el edificio de los Padres (7-8) y el Tajamar (10). Relevamiento Arq. J. C. Giuliano sobre base de georreferenciación de las estructuras por el equipo de investigación.

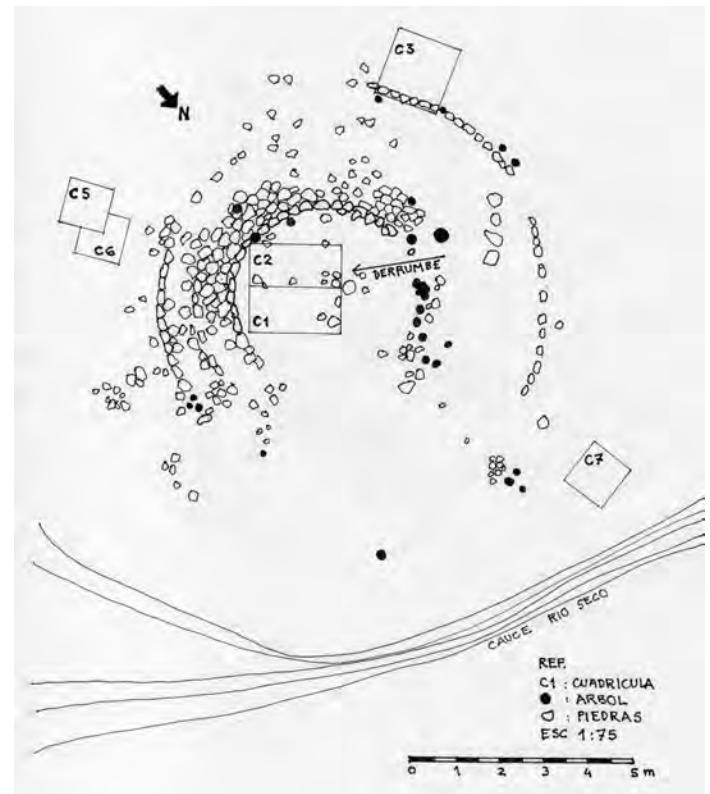
Figura 5: Planimetría del montículo con recinto circular interpretado como horno tejero. Relevamiento Arq. J.C. Giuliano

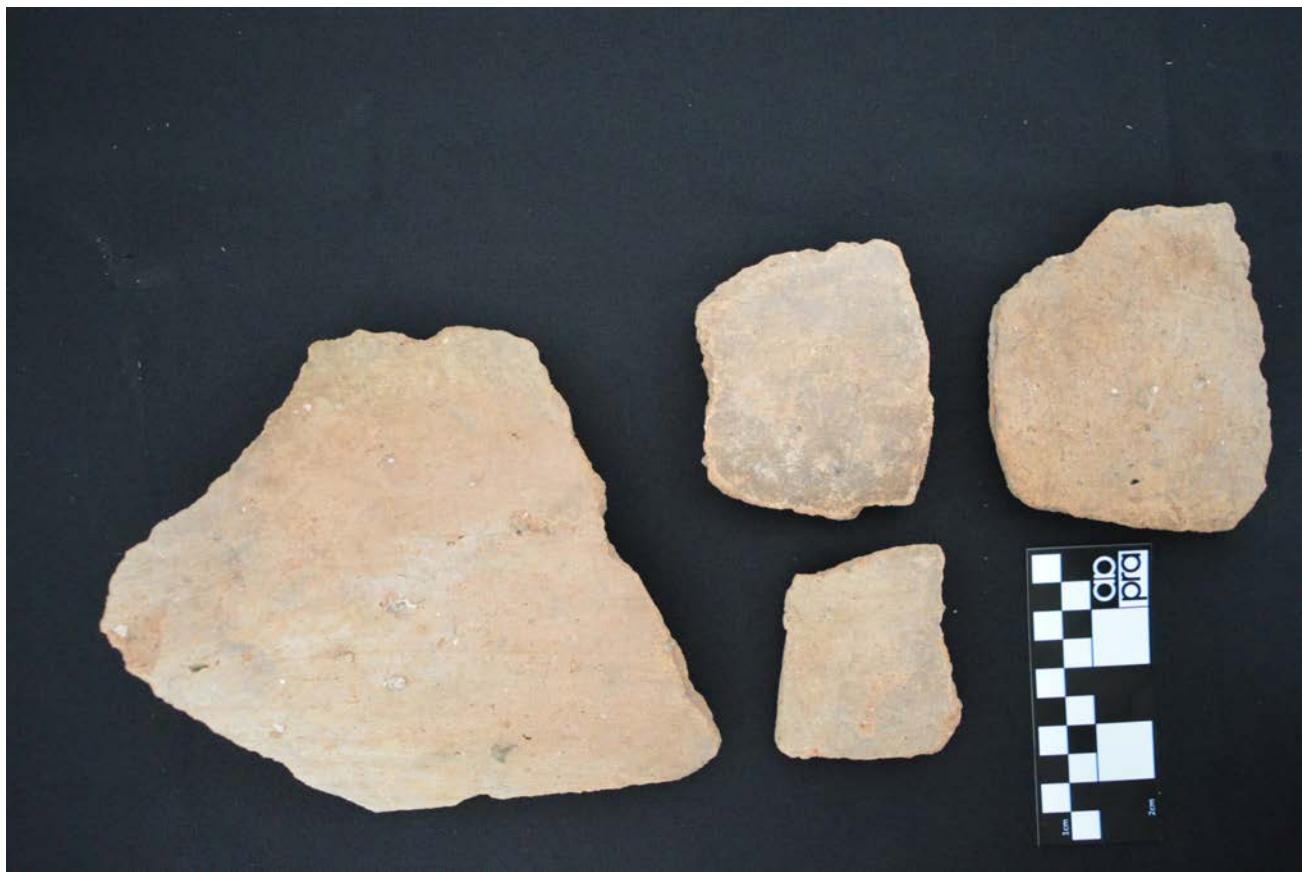
Figura 6: fragmentos de tejas de diversos tamaños encontrados en el nivel 5 (-0,50m) de la cuadrícula 5.

cuadrícula exterior al recinto que aportó fragmentos de carbón (C3), un área de vertedero de trozos de tejas (Figura 6) en el que se realizó un sondeo y luego una extensión del mismo (C5 y C6). Esta estructura circular fue interpretada como horno. Lo complementan un muro de piedra a modo de pequeña represa construida sobre un cauce de curso pluvial acompañado con la infraestructura de canalización hidráulica necesaria, una *era* o plataforma nivelada, deforestada y despedrada interpretada como lugar para secado de las piezas fabricadas esperando su cocción, y un sector lateral donde excavamos una cuadrícula (C7) en la que hemos detectado bochones de arcilla acumulada y preparada para su utilización.

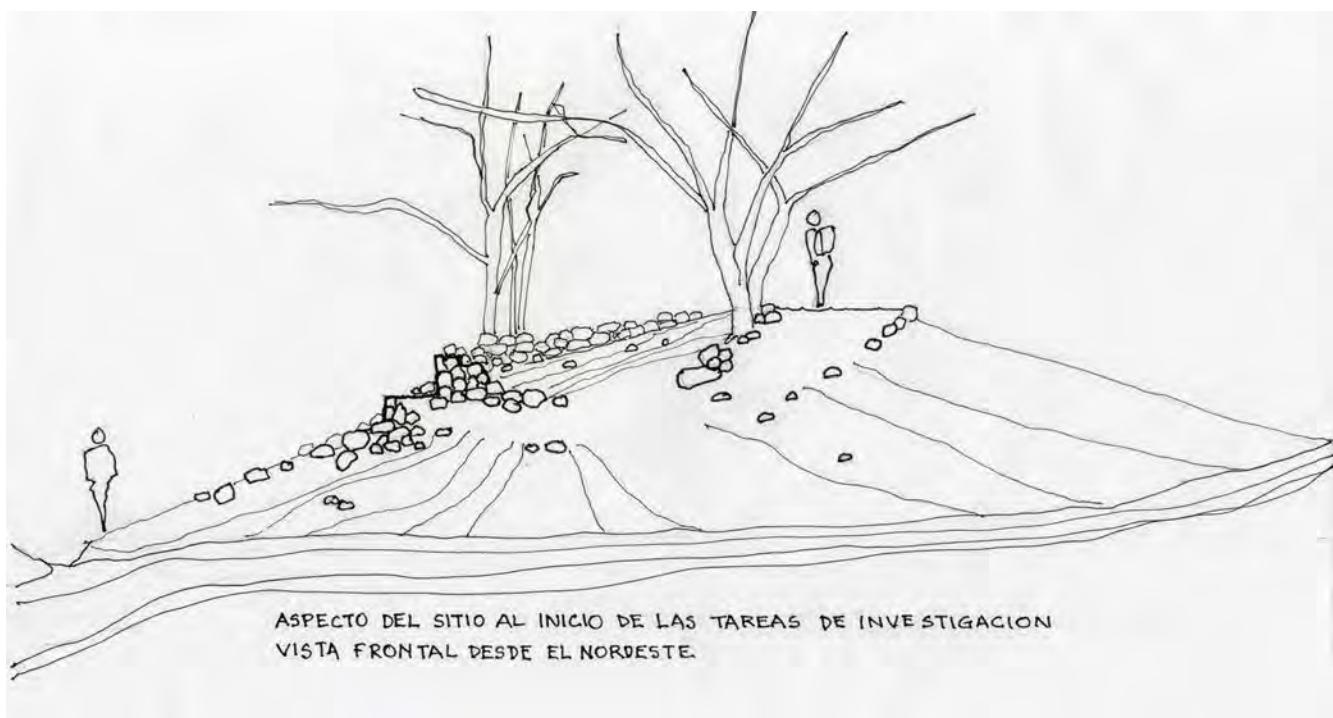
Figura 7: Montículo con recinto circular interpretado como horno tejero. Dibujo Arq. J.C. Giuliano

Particularmente, el recinto circular interpretado como horno⁴ se trata de un montículo ubicado a 50 m del edificio principal del establecimiento (Figura 7). En superficie se aprecia un alineamiento circular de piedras y abundante derrumbe, porque su estado de conservación es malo debido a la acción antrópica. Por fuera de este círculo interno hay otro círculo concéntrico de piedras de aproximadamente 7 m de diámetro, de forma tal que la planta de esta estructura se observa como dos círculos concéntricos. Actualmente, se ha instalado un dosímetro para la realización de fechados por termoluminiscencia del material cerámico. Este material fue comparado con muestras de museos locales para poder formular hipótesis preliminares acerca de la pertenencia de la muestra a un período temporal concreto.

⁴ No contamos con evidencias materiales procedentes del interior del recinto, ya que no pudimos continuar con los sondeos debido al abundante derrumbe. Sin embargo, hemos hallado carbones dispersos en el exterior de la estructura (cuadrícula 3) que podrían corresponder a la limpieza de los deshechos del recinto interpretado como horno.
