# CAMBIOS MORFOSEDIMENTARIOS CAUSADOS POR LA CONSTRUCCIÓN DE UN ESPIGÓN EN CAMET NORTE, PROVINCIA DE BUENOS AIRES, ARGENTINA

*Morphosedimentary changes caused by the construction of a groin in Camet Norte, Buenos Aires province, Argentina*

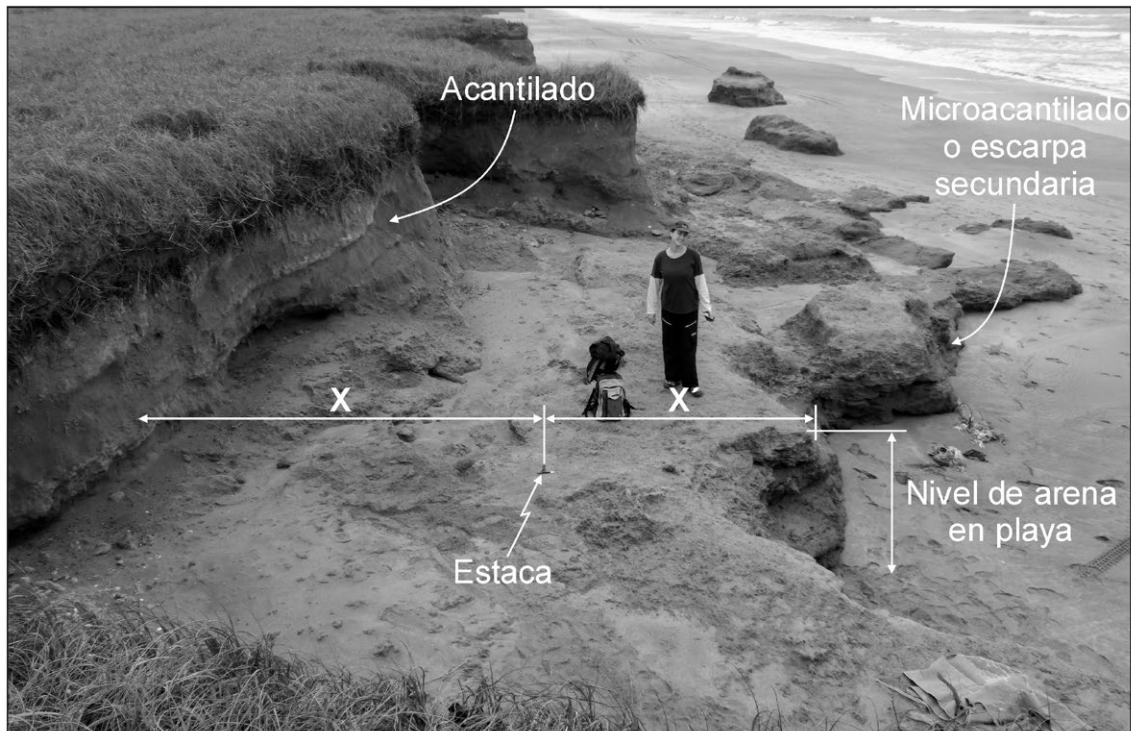
**Figura 2:** Medidas tomadas en el campo acerca del retroceso del acantilado y del microacantilado o escarpa secundaria, dado por el incremento de la distancia  $X$  y la disminución de la distancia  $X'$ , respectivamente.

ria, estando esta última conformada por la base del acantilado propiamente dicho (Fig. 2). Esta base, al ser más indurada y poseer, por ende, una mayor resistencia a la erosión marina, retrocede en general en forma más lenta que el resto de la pared, manifestándose morfológicamente como una pequeña plataforma de abrasión marina levemente elevada. Asimismo, este retroceso diferencial se ve favorecido al estar el microacantilado o escarpa secundaria cubierto total o parcialmente por arena durante los meses de primavera y verano, evitando así la erosión por causa del embate directo de las olas durante ese período. Un procedimiento similar se empleó en bahía Samborombón con el fin de registrar el retroceso del microacantilado en esa zona (Codignotto *et al.* 2011a y b, 2012, Dragani *et al.* 2012).

Se calculó también el nivel de arena en playa, midiendo la distancia vertical entre la base de cada estaca y la arena al pie del microacantilado o escarpa secundaria (Fig. 2).
