Los Altos de Elorriaga: hallazgo de un pozo de letrina y su descripción

POR CENTRO DE ARQUEOLOGÍA URBANA · PUBLICADA 4 FEBRERO 2011 · ACTUALIZADO 28 DICIEMBRE 2016

El informe titulado *“Los Altos de Elorriaga: hallazgo de un pozo de letrina y su descripción”*, realizado por Guillermo Páez y Daniel Schávelzon, ha sido preparado para el Centro de Arqueología Urbana (FADU – UBA). La fotografía que se acompaña de la Casa de Elorriaga (o Los Altos de Elorriaga) es cortesía del Museo de la Ciudad.

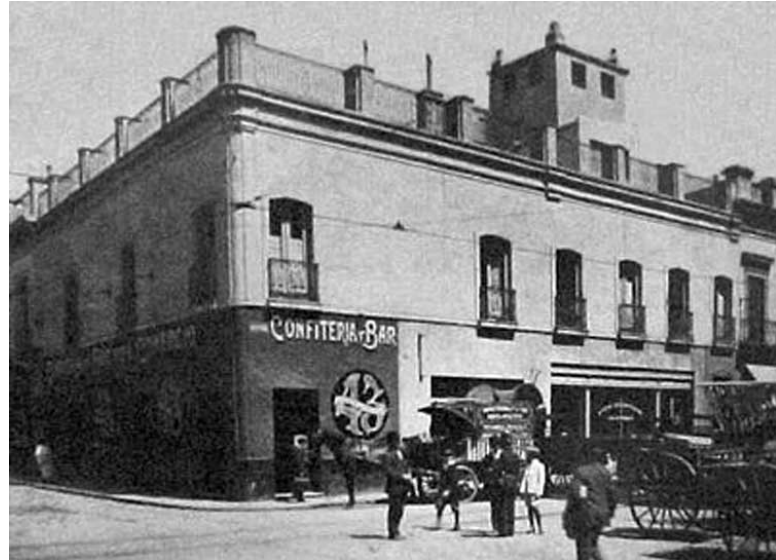
Los Altos de Elorriaga (gentileza del Museo de la Ciudad)

La casa es una esquina sin ochava, que conserva bien sus intervenciones de 1808, si es que esa fecha es segura para Elorriaga y sus obras, conserva su mirador y la prestancia de estas viviendas de alcurnia cercanas a la Plaza de Mayo. La planta baja estaba destinada al comercio mientras que el primer piso era la residencia, con su gran patio central.

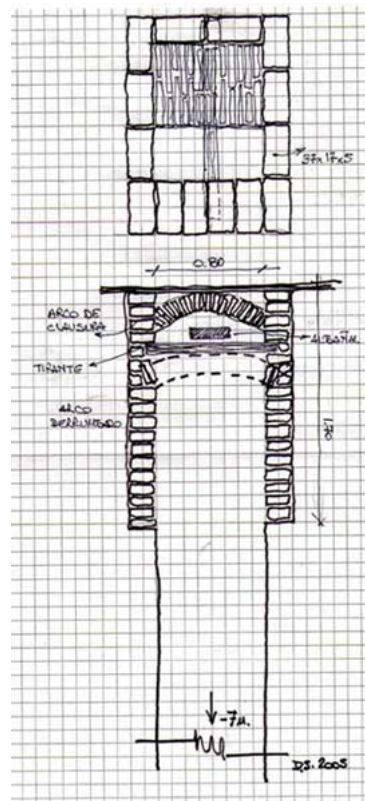
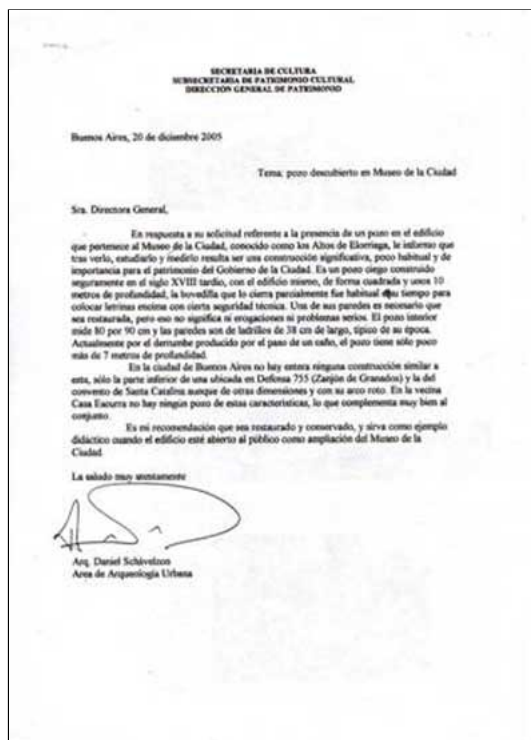
El pozo encontrado es una típica letrina de su tiempo: un pozo cuadrado de una vara de ancho, que aun tiene poco más de siete metros libres de profundidad –al fondo están los restos de mampostería derrumbados-, 1.70 metros de paredes de ladrillo en la parte superior y una bóveda que permitía colocar el asiento, con un espacio abierto atrás para el descenso de la materias desechadas. Hay muy pocos ejemplos de Buenos Aires similares y ninguno en tan buen estado. Quedan las evidencias de su bovedilla de clausura del siglo XIX y un tirante de madera dura aun en su lugar. Un albañal de boca rectangular llevaba también las aguas servidas al pozo.

Debido al poco tiempo disponible se hizo el plano que acompaña este informe para que en su momento sea factible su restauración.
