Sondeos arqueológicos en la Estación Coghlan (2001)

El artículo "***Sondeos arqueológicos en la Estación Coghlan (2001)***" fue realizado por Daniel Schávelzon, Patricia Frazzi y Guillermo Paez para el Centro de Arqueología Urbana.

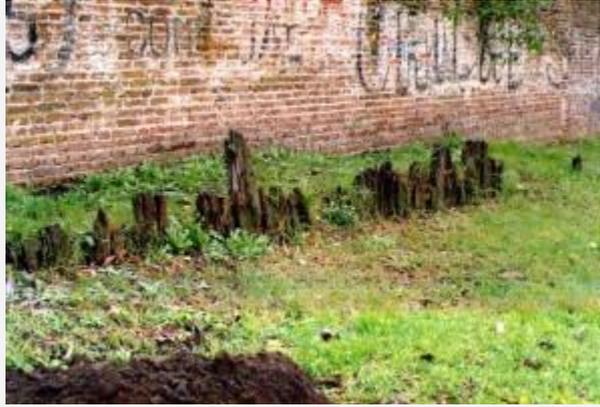
Restos del muro de contención de la barranca hecho posiblemente al construirse la estación para evitar derrumbes en las casas linderas, por haberse bajado el nivel de suelo.

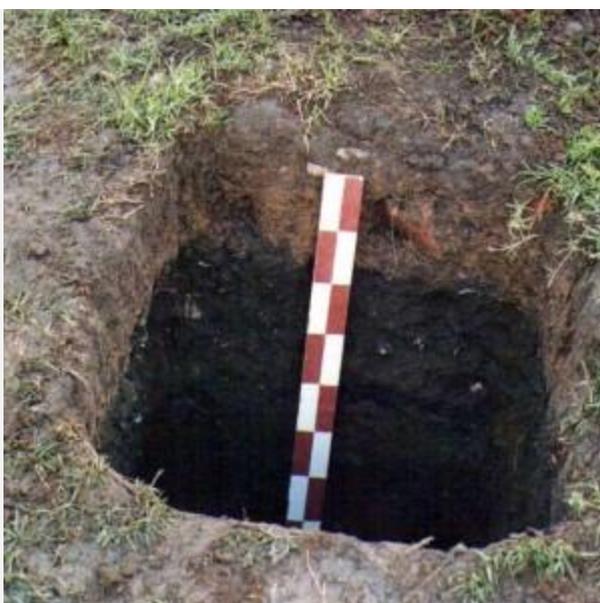
Cuadrícula I

La excavación mostró desde el primer nivel ser extremadamente compleja ya que la tierra contiene pedregullo grande, del tipo usado entre los durmientes, que hace casi imposible trabajar con las herramientas habituales. Estratigráficamente hubo una capa de tierra amarillenta que incluía bolsas de plástico, madera, vidrio reciente y fragmentos de cemento rodillado proveniente de un piso destruido. Era obvio que se trataba de un relleno muy nuevo, quizás de no más de diez años. Por debajo, bajando 20 cm, se halló un nivel de tierra negra con canto rodado, madera, carbón y materiales también modernos incluyendo huesos cortados con sierra eléctrica. Por debajo de los 50 cm de profundidad una nueva capa de tierra marrón compacta y llena de canto rodado de gran tamaño, tenía grandes trozos de cemento. En estos niveles había presencia constante de nódulos de alquitrán con pequeñas piedras, como el usado habitualmente en el asfaltado de las calles.

A los 85 cm una gruesa capa de alquitrán con pedregullo, muy consolidada, hizo casi imposible continuar excavando, habiendo por otra parte llegado al menos hasta el nivel de la

superficie del terreno actual. No se logró ubicar la tosca o terreno estéril que debe estar bajo toneladas de alquitrán imposibles de remover sin maquinaria pesada. Continuar excavando, rompiendo la capa sólida bituminosa, implicaba herramientas de un tipo no accesible para un trabajo de esta naturaleza.

Cuadrícula 1: nótese arriba la tierra moderna con basura, abajo el estarto de alquitrán y piedra de un metro de altura.

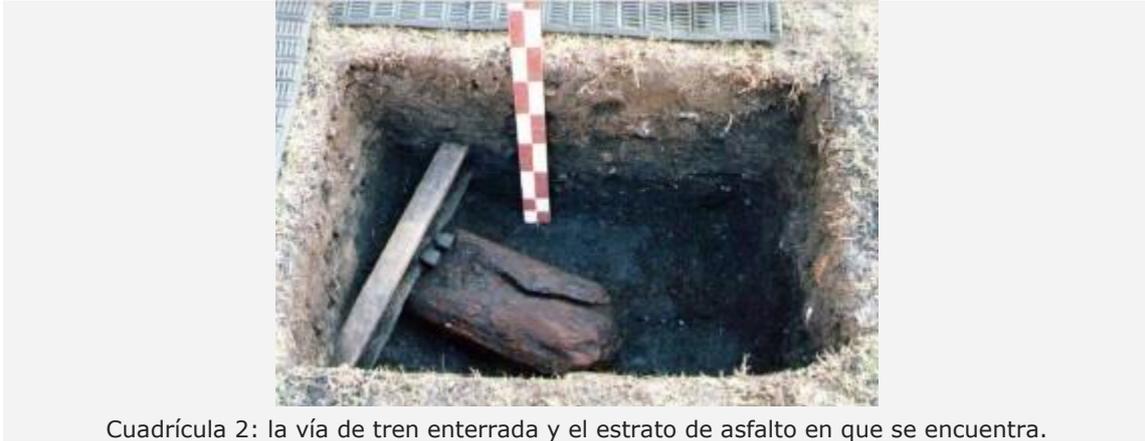
Cuadrícula 2

Fue trazada en la parte baja del terreno, a diez metros de la no. 1, midiendo 60 cm de lado, para ver si la estratigrafía del terreno continuaba de manera similar. Al retirarse la capa de pasto comenzó a encontrarse tierra marrón con material cultural muy reciente, en especial plástico y gran cantidad de piedras. A los 5 cm ya comenzaba la capa de alquitrán con pedregullo tan densa que era casi imposible romperla con herramientas de mano incluyendo pico y pala.

A los 30 cm de profundidad se halló la parte superior de una vía de tren. Se continuó excavando hasta dejar al descubierto un fragmento de la vía, un durmiente y sus respectivos clavos. Todo se encuentra en buen estado de conservación ya que el asfalto impide siquiera la entrada de agua o aire. El relleno con que fue cubierto este posible desvío o ramal, que corría oblicuo a la vía actual, fue hecho con el mismo alquitrán ya descrito. Fue absolutamente imposible continuar excavando por debajo del nivel del piso sobre el que se apoyaba el durmiente, sin ayuda de herramientas mayores o sin abrir espacios de trabajo muy grandes.

Cuadrícula 2: la vía de tren enterrada y el estrato de asfalto en que se encuentra.

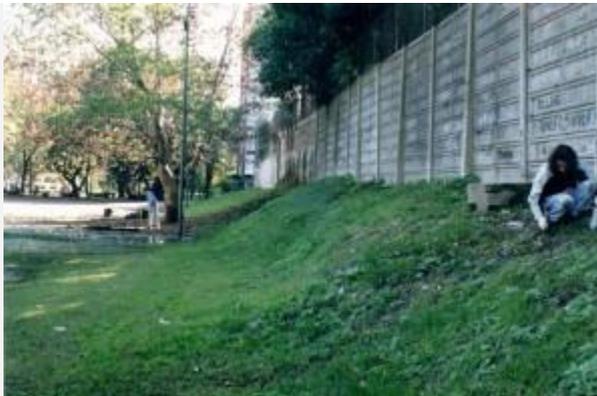
Desnivel entre el terreno y los vecinos mientras se hacía la recolección de materiales, nótese que estaba inundado el interior del espacio.

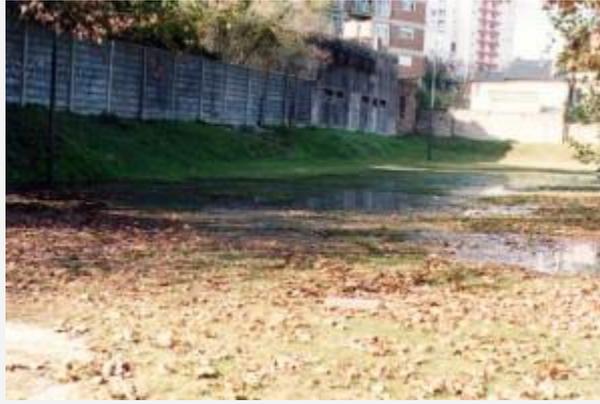
Los terrenos en estudio, inundados pese a haber pasado una semana sin lluvias. La capa asfáltica inferior impide la absorción provocando las dificultades.

La presencia constante de agua y barro hizo imposible continuar trabajando, siendo la única posibilidad de continuar en ese sector con un sistema que evite la acumulación de agua cuando llueve, la que demora semanas en secarse por no tener el terreno ningún desagüe ni capacidad alguna de absorción por el alquitrán. Si la información suministrada es exacta, es posible que nada quede del brocal del pozo para ser restaurado y exhibido, tal como era la intención de los vecinos. Dado que no era un pozo para obtener agua de la napa y su profundidad era muy baja –servía para bombear hacia una cañería-, difícilmente se justifique una excavación más amplia.
