REVISTA AIDIS

EVALUACIÓN DE LA PRESENCIA DE MICROPLÁSTICOS EN PLAYAS DEL RÍO DEL LA PLATA: CIUDAD DE BUENOS AIRES Y ALREDEDORES

EVALUATION OF THE PRESENCE OF MICROPLASTICS IN BEACHES OF LA PLATA RIVER BASIN: BUENOS AIRES CAPITAL CITY AND SURROUNDINGS

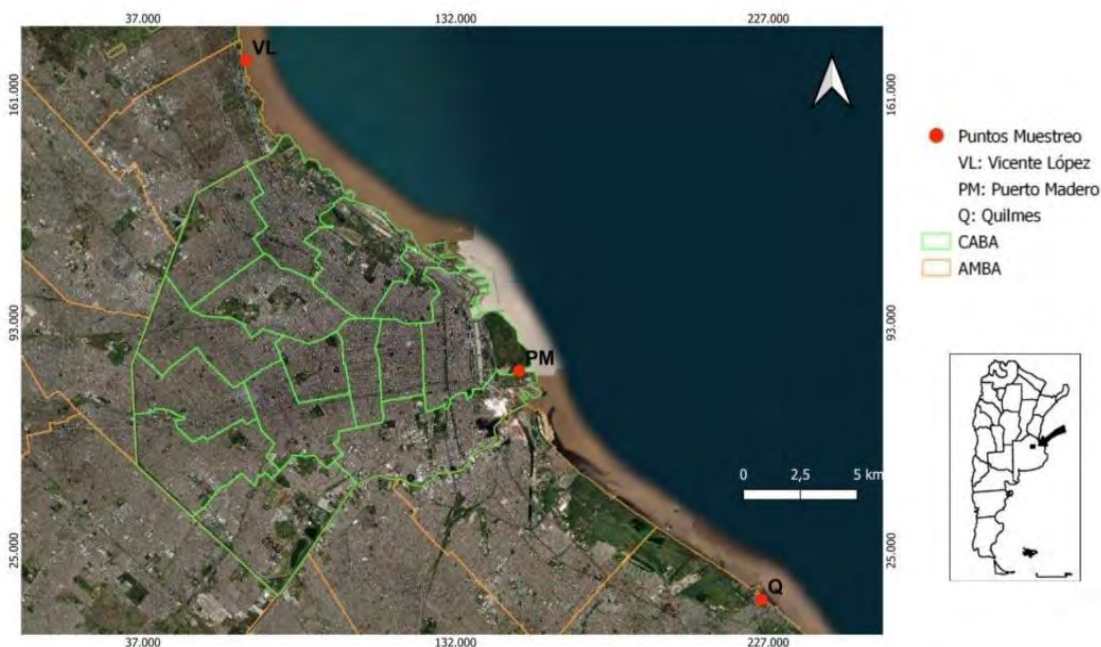
Figura 1. Localización de los puntos de muestreo distribuidos a lo largo de la costa del Río de la Plata, Buenos Aires, Argentina. Fuente: elaboración propia, imagen satelital obtenida de Morales (2012).

Durante el año 2019 fueron realizadas dos campañas de muestreo, correspondientes a las temporadas de Invierno (CI2019, 21 de junio a 20 de septiembre) y Primavera (CP2019, 21 de septiembre a 20 de diciembre). Fueron muestreados tres sitios localizados en las Zonas Norte, Centro y Sur del AMBA. Estos corresponden a las comunas de Vicente López (VL, 34°29'52.800"S 58°28'37.200"W), Puerto Madero (PM, 34°42'25.200"S 58°13'44.400"W) y Quilmes (Q, 34°37'04.800"S 58°20'45.600"W) respectivamente (Figura 1). Los sitios fueron delimitados utilizando Sistemas de Posicionamiento Global (GPS). Dicha información fue utilizada como datos primarios para el análisis mediante Sistemas de Información Geográfica (SIG) utilizando ArcGIS Desktop ESRI 2011.

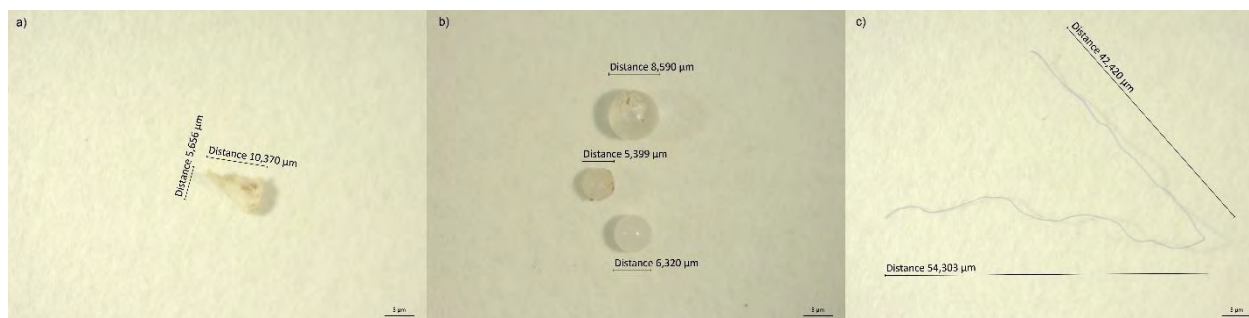
Figura 3. Ítems de MPs identificados durante CI2019. a) Trozo de MPs de coloración blanca, b) Microperlas de distintos tamaños (grandes y pequeñas) y de coloración transparente y blanca, y c) Fibra Fina de coloración azul.

La segunda fracción porcentual predominante, 45.26% del total de ítems de MPs, corresponde a las Microperlas, siendo las de tamaño pequeño las más representadas (98.6%). Finalmente, la fracción restante se corresponde con la categoría “Otros” compuesta en mayor medida por Trozos plásticos y otros ítems de MPs como los films (Figura 3 y Figura 4).

Cabe señalar que tanto las Microperlas como los Trozos plásticos presentes en las muestras presentaron signos de degradación, evidenciando procesos de erosión, fisuras superficiales y, en menor medida, subsuperficiales (Figura 3, b).
