Estudios mineralógicos y morfológicos en ladrillos
de asentamientos rurales (sur bonaerense, siglo XIX)
Hernán Tomassini, Javier Weimann
Relaciones, 48(1), e068, enero-junio 2023
ISSN 1852-1479 | <https://doi.org/10.24215/18521479e068>
<https://revistas.unlp.edu.ar/relaciones>
Sociedad Argentina de Antropología (SAA)
Buenos Aires | Argentina

ESTUDIOS MINERALÓGICOS Y MORFOLÓGICOS EN LADRILLOS DE ASENTAMIENTOS RURALES (SUR BONAERENSE, SIGLO XIX)

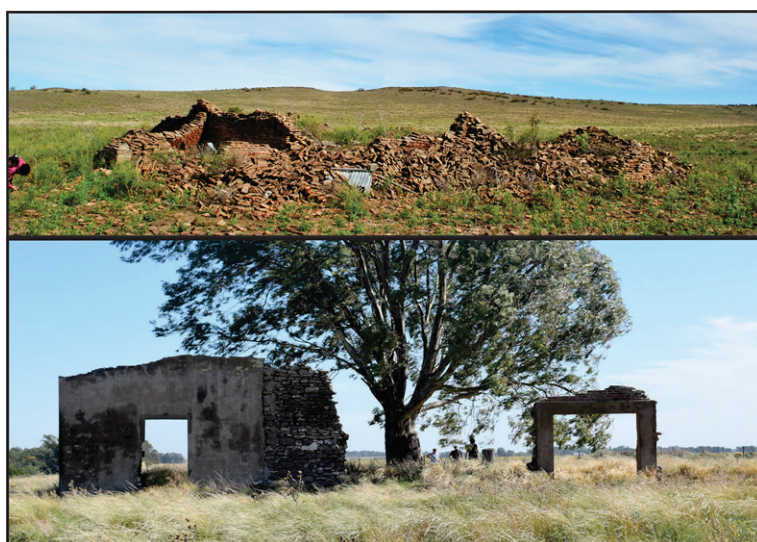
Figura 2. Estado actual de las construcciones; arriba: pulpería PM; abajo: boliche LS

Los dos sitios analizados funcionaron como comercios al menos desde la segunda mitad del siglo XIX, período en el que este sector del sudoeste bonaerense formaba parte del espacio fronterizo y rural del partido de Bahía Blanca. LS (S 38°52' y O 61°35') se encuentra en el valle inferior del río Sauce Grande (figura 1). Esta zona fue objeto de ocupación criolla desde la década de 1830 como parte de la entrega de tierras a través del sistema de ventas, donaciones y enfiteusis, aunque recién hacia mediados de siglo el poblamiento se intensificó a partir del arrendamiento de las propiedades (Funes Derieul 1973). PM (S 38°37' y O 61°44') está localizado en el valle medio del mismo río, a 500 m del paraje homónimo. Su constitución está directamente relacionada con la ocupación del sector a partir de la entrega de tierras en suerte de estancias en la década de 1860 a colonos de origen principalmente inglés (Calvo 2001). Ambas construcciones continuaron funcionando como galpones hasta mediados del siglo pasado. Actualmente las estructuras presentan un importante grado de deterioro evidenciado por el derrumbe de paredes y techos, aunque con distinta intensidad en cada caso (figura 2).

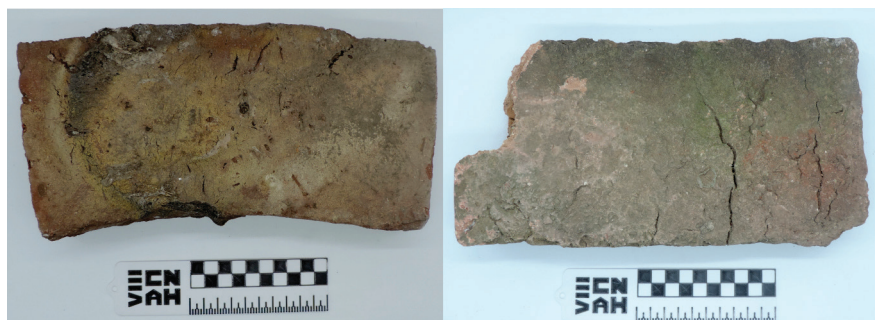
Figura 3. Izquierda: ladrillo LS; derecha: ladrillo PM

Para el resto del conjunto de 40 ejemplares medidos, los valores fueron similares en todas las variables consignadas. Se destaca la presencia de dos ladrillos de cada sitio cuyo peso es de 2,250 kg, siendo los elementos de mayor tamaño. En relación con la morfología, la mayor parte presenta irregularidades en su contorno (curvaturas), agrietamientos y porosidades en ambas caras (figura 3).
