## **ESTRATEGIAS EN LA ELEVACIÓN DEL AGUA EN LA PAMPA CHIVILCOYANA: LA NORIA DE “SAN BERNARDO”**

### **STRATEGIES IN WATER LIFT IN PAMPA CHIVILCOYANA: LA NORIA OF “SAN BERNARDO”**

Caggiano, M. A. y V. Dubarbier 2013. Estrategias en la elevación del agua en la pampa chivilcoyana: La Noria de “San Bernardo”. *Revista de Arqueología Histórica Argentina y Latinoamericana* 7:159-177. Buenos Aires.

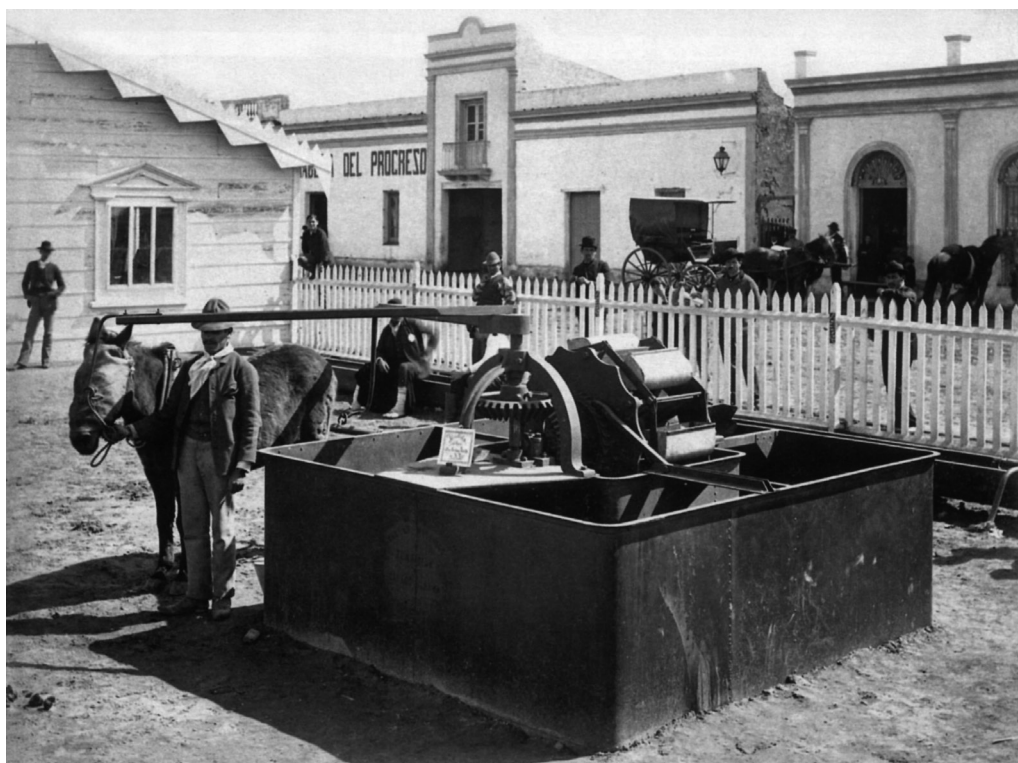
Figura 1. “Noria de fierro”, exposición de 1877 en Santa Fe.

El progreso tecnológico es manifestado a través de exposiciones, como la celebrada en la ciudad de Santa Fe casi a fines del siglo XIX. Se trata de la “Feria y exposición industrial y agrícola de la provincia de Santa Fe”, cuya apertura de celebró el 4 de septiembre de 1887. En la memoria de la comisión directiva, impresa en un catálogo, se incluye una fotografía de una “noria de fierro” exhibida en el predio y fabricada en el taller santafesino de Carlos Cerana, similar la chivilcoyana (Figura 1).

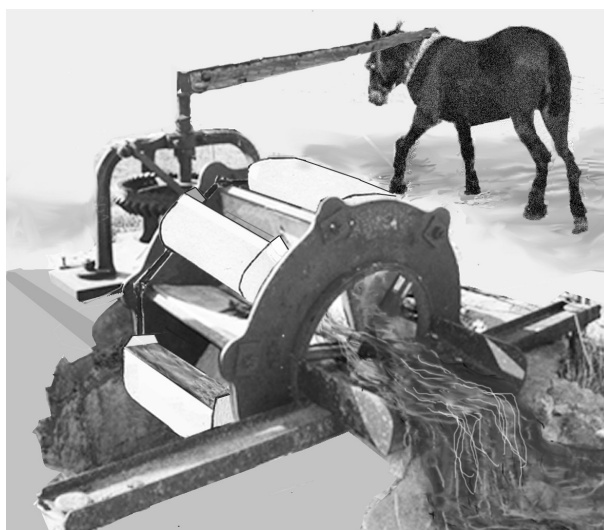
Figura 5. Recreación de la noria funcionando.

arriba, llenos de agua, vertiéndola en los compartimentos de la rueda. Estos recipientes, a su vez, volcaban el agua a través de una canaleta a la piletita y luego, cruzando un túnel, a la pileta de almacenamiento (Figuras 3, 4 y 5).

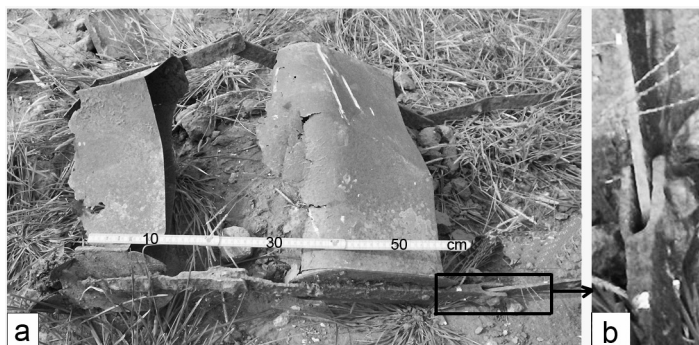
Figura 8. a: Cangilones semienterrados; b: Detalle de la articulación de la cadena de cangilones.

El eje de la rueda de agua, que es horizontal, está instalado aproximadamente a tres metros a nivel del suelo circundante. La rueda de agua al girar arrastra, simultáneamente, dos cadenas sinfin a las cuales están adosados los cangilones. Los eslabones de estas cadenas se articulan cada 0,50 m y recorren los 6 m de profundidad del pozo. Hemos estimado que este emplazamiento contó con 28 cangilones. A su vez, entre ambas cadenas media una distancia de 0,50 m que es la medida del largo de cada cangilón. Cada uno de sus eslabones, de 0,50 m de longitud es una barra rectilínea de hierro de sección rectangular. Ésta tiene en uno de sus extremos un forjado en forma de "U" en el que se encastra el extremo, no forjado, de la barra siguiente y quedan, de esta manera, articuladas, unas a otras, mediante un remache (Figura 8 b). Por otra parte, los cangilones están adosados a cada eslabón, en sus dos caras laterales, por su línea media, mediante dos remaches (Figuras 8 a y 9 b).

Los cangilones bajan vacíos al pozo boca abajo y suben boca arriba llenos de agua. En relación a los cangilones podemos decir que sólo hallamos en las excavaciones realizadas parte de ellos y tramos de la cadena en muy mal estado de conservación. Pero la muestra sirvió para tomar sus medidas (0.50 m de largo, 0.25 m de altura y 0.16 m de ancho) y estimar que cada uno pudo cargar alrededor de 20 dm<sup>3</sup>. Estos recipientes en su base cóncava presentan pequeños orificios que permitían que aquellos que quedaban por encima del nivel del agua se vaciaran completamente al detenerse la noria, para así evitar su corrosión. La pérdida de agua era ínfima debido a que al estar en funcionamiento el agua caía en el cangilón inmediato inferior.
