## **Revisitando el sitio 40 Cañones: investigación arqueológica y documental de un naufragio del siglo XVII, Banco Chinchorro, México.**

Revisiting 40 Cañones site: archaeological and historical research on a 17th century shipwreck, in Chinchorro Bank, Mexico.

**CYANIS 2021**

**I CONGRESO IBEROAMERICANO DE ARQUEOLOGÍA  
NÁUTICA Y SUBACUÁTICA**

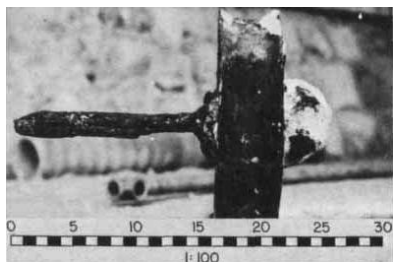
Fig. 1 – Pieza circular de aleación de cobre y eje de hierro, catalogada como rueda de cureña (Irion 1980: fig. 4); posteriormente identificada como la roldana de un elemento de aparejo (e.g. cuadernal o serviola).

En un intento por trabajar bajo ciertos estándares, una de las últimas actuaciones se realizó con la participación del arqueólogo estadounidense Jack Irion. A partir del estudio preliminar de las marcas registradas en los muñones de las piezas de artillería y de otros restos de objetos llevados a bordo (Figura 1), este último identificó al naufragio de forma tentativa como una fragata de finales del siglo XVIII (Irion 1980).

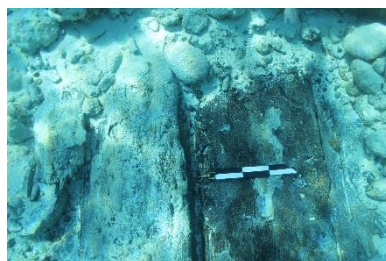
Fig. 2 – Restos estructurales de madera sujetos a análisis de determinación de especie y datación por radiocarbono (Laura Carrillo, SAS-INAH 2011).

El pecio fue parcialmente excavado en la zona del lastre. Allí se liberaron y registraron restos del forro interno y externo, cuadernas y un madero que podría corresponder a la sobrequilla. En general, el maderamen presenta un deterioro significativo, producto de la acción de organismos perforantes. Como parte de los estudios, se realizaron análisis de determinación de especie de las maderas y datación por radiocarbono (Figura 2).

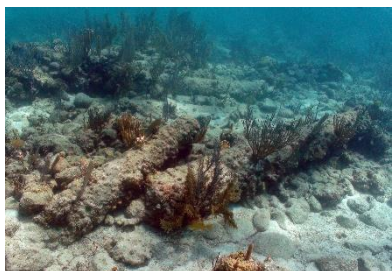
Fig. 3 – Vista del estado general de las piezas de artillería halladas en el sitio 40 Cañones (Carlos Castillo, SAS-INAH 2015).

Los cañones están cubiertos por concreciones que dificultan la identificación de marcas de fundición y de sus calibres (Figura 3). No obstante, tras realizar la desconcreción puntual de los muñones de varios ejemplares, en dos piezas se halló la letra “F”, que posiblemente aluda a la fundidora sueca Finspång. Por otra parte, el propio Irion registró los números 3760 y 3800, seguidos por una elaborada letra “A”, en la culata de dos cañones. Esta marca probablemente corresponda al peso en libras de Ámsterdam, lo que permite suponer que estas piezas estuvieron en servicio holandés (neerlandés) o fueron manipuladas a través ese mercado.
