SITIO SANTA COLOMA: UN CASO DE GESTIÓN ARQUEOLÓGICA EN LA SALVAGUARDA DEL PATRIMONIO MATERIAL

Florencia Vazquez¹

Vazquez, F. 2015. Sitio Santa Coloma: un caso de gestión arqueológica en la salvaguarda del patrimonio material. *Urbania. Revista latinoamericana de arqueología e historia de las ciudades* 4:01-14. ISSN 1853-7626. Arqueocoop Ltda.. Buenos Aires

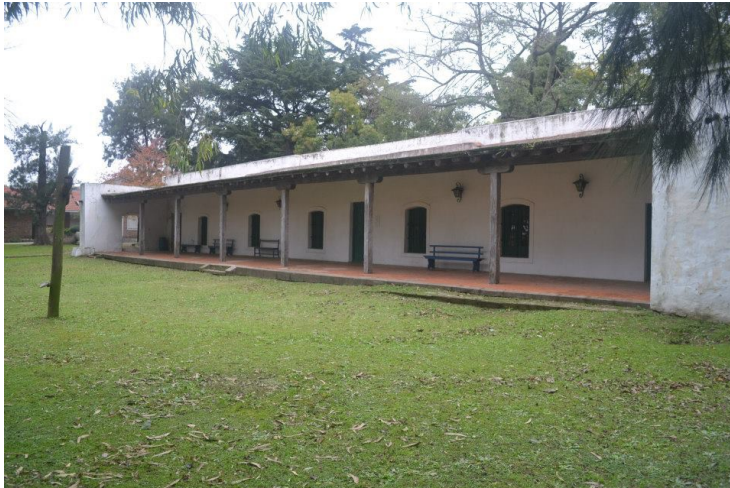
A lo largo de los dos siglos subsiguientes, la población del lugar fue aumentando y en la zona comenzaron a construirse las primeras fincas y casas de veraneo cuyos propietarios tenían residencia permanente en la ciudad de Buenos Aires (Firpo 1992; Pedemonte 1970). Tal es el caso de la Finca Santa Coloma, hoy único edificio de la época colonial de la zona (Figura 1).

Figura 1. Fachada actual de la Finca Santa Coloma.

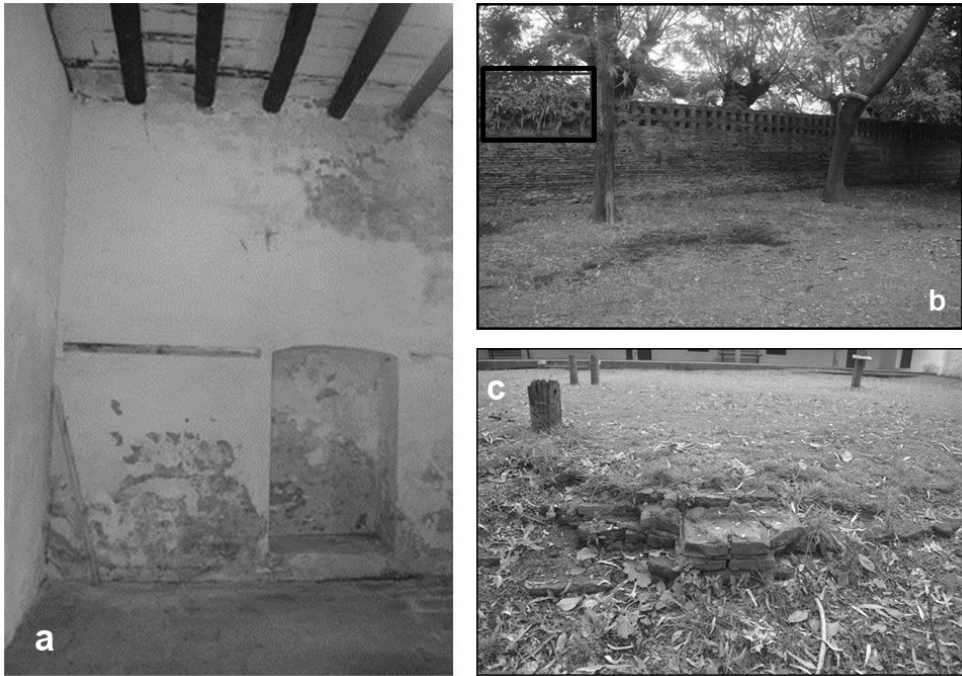
Las **acciones relacionadas con la conservación y preservación** del patrimonio de Santa Coloma comenzaron con el relevamiento de la situación actual del edificio. Se realizó un primer contacto con la Comisión Nacional de Museos, Monumentos y Lugares Históricos (CNMMYLH). Junto al equipo técnico de la Comisión se realizó el relevamiento de la situación actual del edificio, detallándose los problemas más significativos en su estado de conservación. Los daños de la construcción son principalmente la humedad ascendente y descendente tanto en las paredes interiores como en las exteriores y el deterioro del techo, lo cual ha hecho que cediera un poco, por lo que se encuentra cerrada al acceso público (Figura 3a).

Figura 3. a. Interior de una de las habitaciones en la actualidad; b. presencia de helechos y plantas sobre el muro del palomar; c. recuperación del muro del frente de la casona.

Se comenzaron a gestionar subsidios para obtener recursos necesarios para iniciar las obras de reacondicionamiento de los techos y las salas de la casona. Mientras tanto, ya fueron realizadas otras acciones con el objetivo de proceder a la conservación de este patrimonio. Estas acciones incluyeron la remoción de helechos y plantas que crecen de forma natural sobre el muro del contrafrente (el palomar) y que atentaban contra el estado actual del mismo, moviendo y desprendiendo ladrillos (Figura 3b). Por otro lado, también se comenzó a trabajar en la recuperación del muro del frontal, que se hallaba derrumbado y parcialmente enterrado. Se trata de los cimientos del muro, construido con ladrillos de 40 cm x 20 cm x 7 cm colocados de punta y montados sobre mortero de barro (Figura 4). Este muro, que de acuerdo a los documentos rodeaba a toda la casona, solo es visible en la actualidad en la zona del frente de la casona (Figura 3c)
